Evaluación ambiental para la identificación del sitio impactado por actividades de hidrocarburos con código S0602, ubicado en el Lote 8, microcuenca CORR-14, en el ámbito de la cuenca del río Corrientes, distrito Trompeteros, provincia y departamento Loreto

**EVALUACIÓN AMBIENTAL PARA LA IDENTIFICACIÓN DEL SITIO IMPACTADO**

**MAPA DE UBICACIÓN DEL SITIO IMPACTADO CON CÓDIGO S0602**

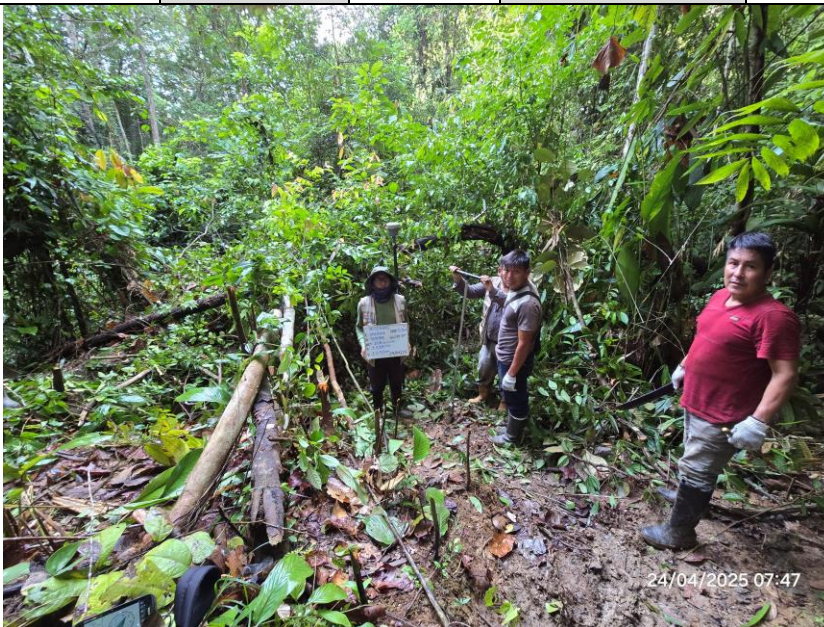
| Distrito | Trompeteros | Provincia | Loreto | Departamento | Loreto |
|---|---|---|---|---|---|
| <b>Descripción:</b> Vista panorámica del hincado 1, ubicado en la referencia R004591. Se observa bosque secundario, con especies arbóreas, herbáceas y arbustivas. | | | | | |

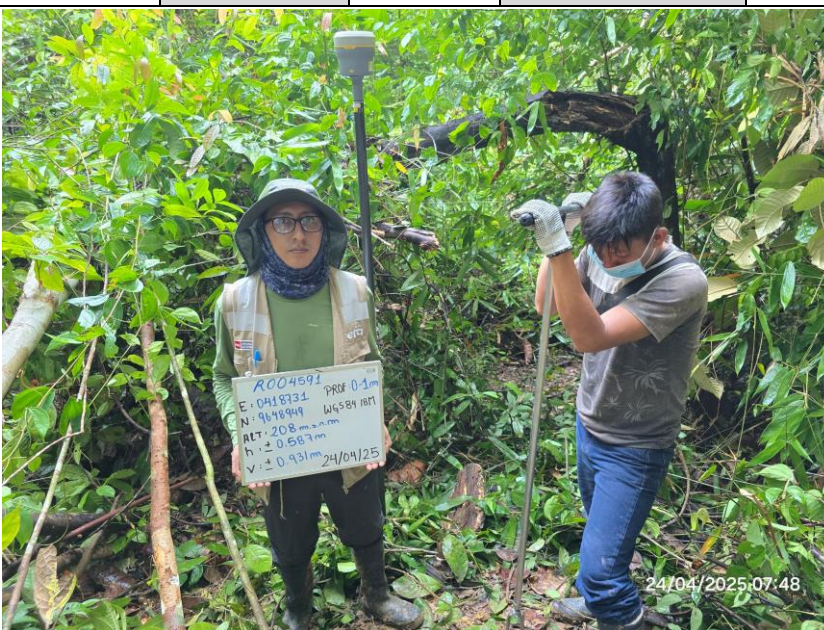
| Distrito | Trompeteros | Provincia | Loreto | Departamento | Loreto |
|---|---|---|---|---|---|
| <b>Fotografía 2</b><br><b>R004591 / Hincado 1</b> | | | | | |

| Distrito | Trompeteros | Provincia | Loreto | Departamento | Loreto |
|---|---|---|---|---|---|
| <b>Descripción:</b> Acercamiento de la ubicación de la referencia R004591 donde se realizó el hincado 1 en el componente suelo. | | | | | |

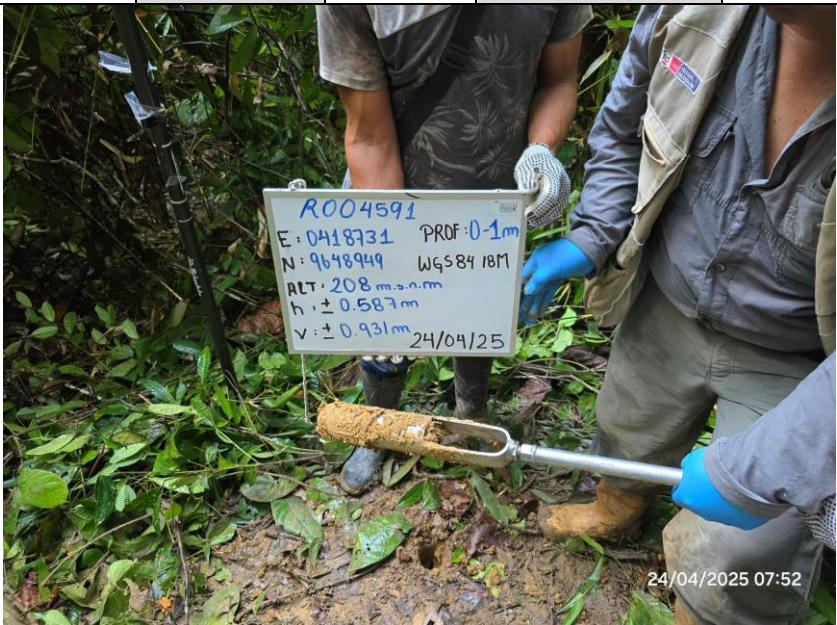
| Distrito | Trompeteros | Provincia | Loreto | Departamento | Loreto |
|---|---|---|---|---|---|
| <b>Fotografía 3</b><br><b>R004591 Hincado 1</b> | | | | | |

| Distrito | Trompeteros | Provincia | Loreto | Departamento | Loreto |
|---|---|---|---|---|---|
| <b>Descripción:</b> | Hincado 1, realizado a una profundidad de 0,00 - 1,00 m y en donde se observa suelo arcilloso, húmedo, de color marrón amarillento y sin indicios organolépticos de hidrocarburos. | | | | |

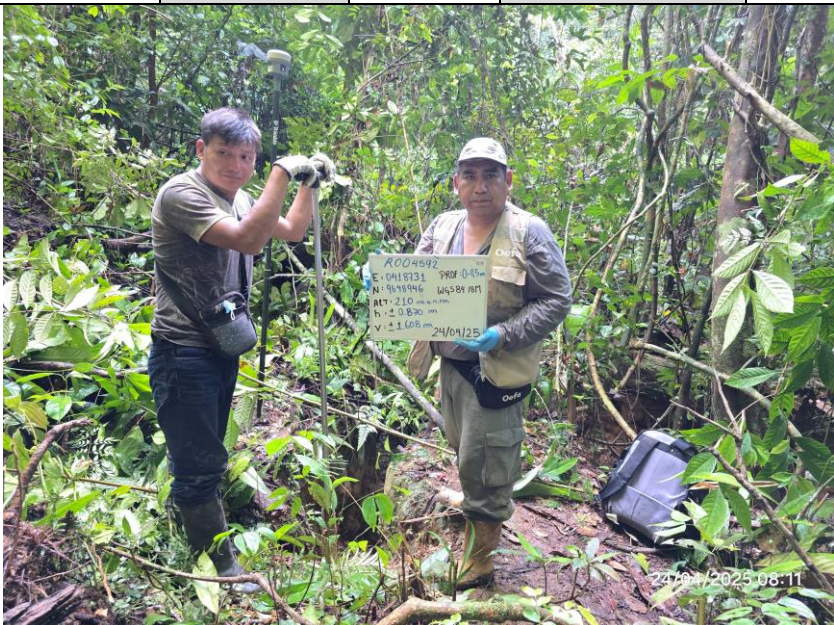
| Distrito | Trompeteros | Provincia | Loreto | Departamento | Loreto |
|---|---|---|---|---|---|
| <b>Fotografía 4</b><br><b>R004592 / Hincado 2</b> | | | | | |

| N° | Coordenadas UTM WGS84 – Zona 18M | | Profundidad de hincado | Componente ambiental | Hidrocarburos | | | Residuos | Otros | Observación |
|---|---|---|---|---|---|---|---|---|---|---|
| 2 | 418731 | 9648946 | 0,00 – 0,50 m | Suelo | No | No | No | No | - | Hincado 2, realizado en la referencia R004592, donde se observó suelo arcilloso, húmedo y de color marrón amarillento. Sin indicios organolépticos de hidrocarburos. Ver fotografías 4 y 5. |

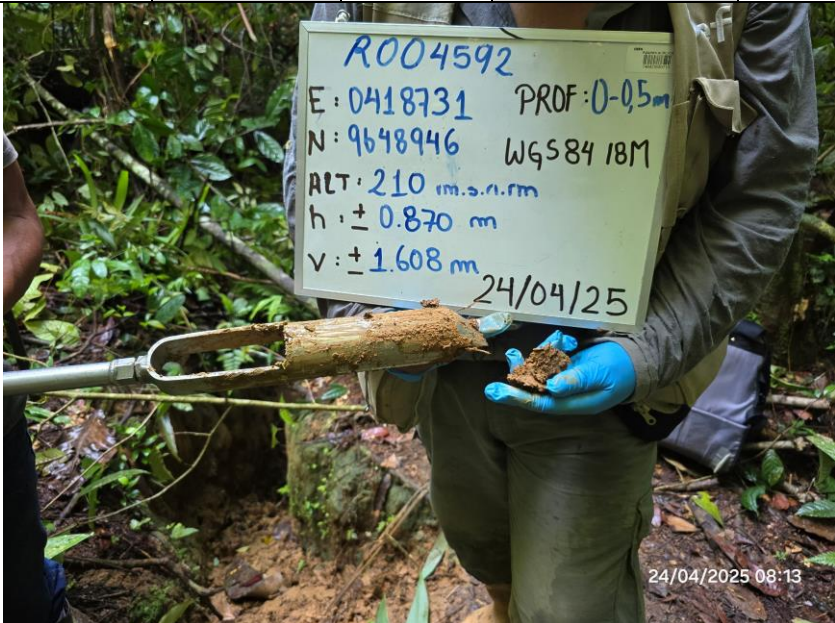
| Distrito | Trompeteros | Provincia | Loreto | Departamento | Loreto |
|---|---|---|---|---|---|
| <b>Descripción:</b> Hincado 2, realizado a una profundidad de 0,00 - 0,50 m y en donde se observa suelo arcilloso, húmedo, de color marrón amarillento y sin indicios organolépticos de hidrocarburos. | | | | | |

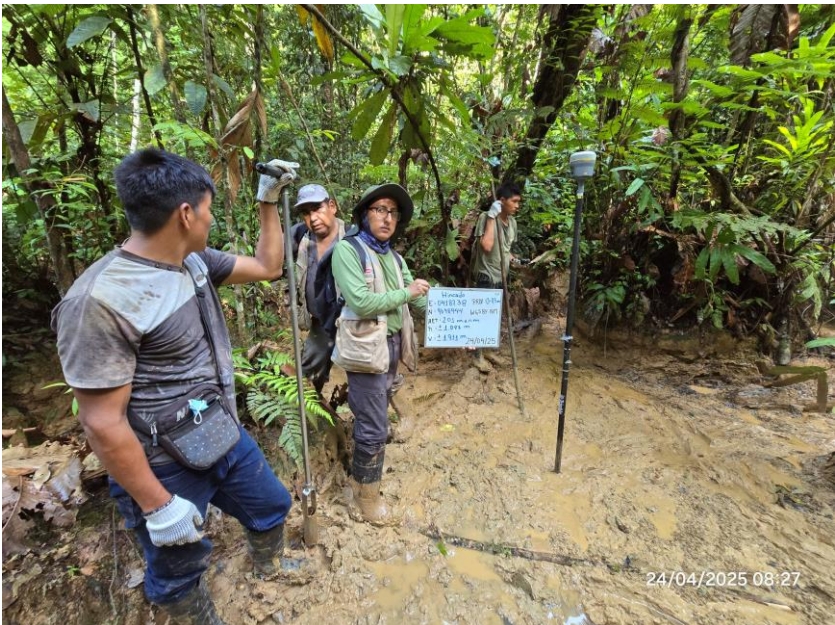
| Distrito | Trompeteros | Provincia | Loreto | Departamento | Loreto |
|---|---|---|---|---|---|
| <b>Descripción:</b> Vista panorámica de la ubicación del hincado 3. Se observa vegetación arbórea, herbácea y arbustiva alrededor de la quebrada que se encontraba sin flujo de agua (época de vaciante). | | | | | |

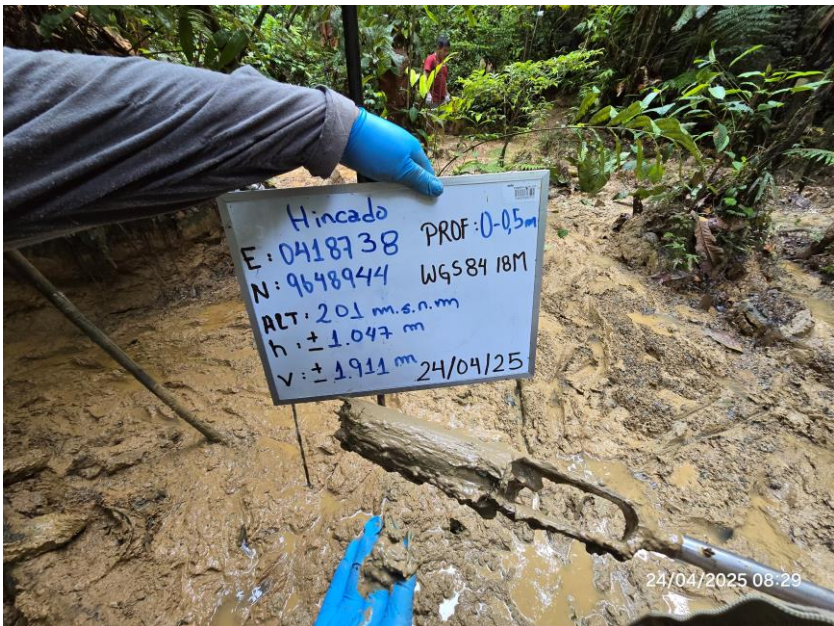
| Distrito | Trompeteros | Provincia | Loreto | Departamento | Loreto |
|---|---|---|---|---|---|
| <b>Fotografía 7<br/>Hincado 3</b> | | | | | |

| N° | Coordenadas UTM WGS84 – Zona 18M | | Profundidad de hincado | Componente ambiental | Hidrocarburos | | | Residuos | Otros | Observación |
|---|---|---|---|---|---|---|---|---|---|---|
| 3 | 418738 | 9648944 | 0,00 – 0,50 m | Sedimento | No | No | SI | No | - | Hincado 3, donde se observó sedimento limo arcilloso de color marrón amarillento. Presenta indicio organoléptico de hidrocarburos (olor). Ver fotografías 6 y 7. |

| Distrito | Trompeteros | Provincia | Loreto | Departamento | Loreto |
|---|---|---|---|---|---|
| <b>Descripción:</b> | Hincado 3, realizado a una profundidad de 0,00 - 0,50 m y en donde se observa sedimento limo arcilloso de color marrón amarillento y con indicio organoléptico de hidrocarburos (olor). | | | | |

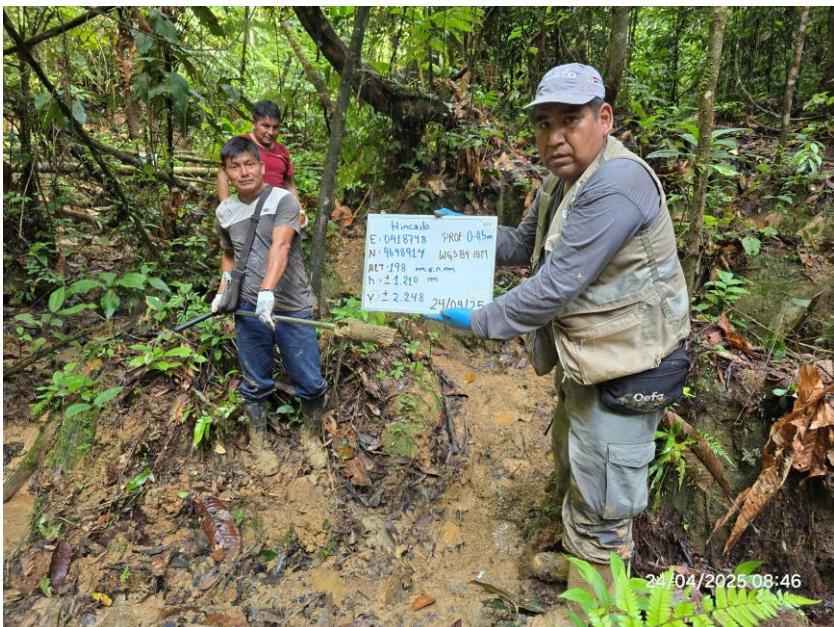
| Distrito | Trompeteros | Provincia | Loreto | Departamento | Loreto |
|---|---|---|---|---|---|
| <b>Fotografía 8<br/>Hincado 4</b> | | | | | |

| N° | Coordenadas UTM WGS84 – Zona 18M | | Profundidad de hincado | Componente ambiental | Hidrocarburos | | | Residuos | Otros | Observación |
|---|---|---|---|---|---|---|---|---|---|---|
| 4 | 418748 | 9648914 | 0,00 – 0,50 m | Sedimento | No | No | SI | No | - | Hincado 4, donde se observó sedimento limo arcilloso de color marrón amarillento. Presenta indicio organoléptico de hidrocarburos (olor). Ver fotografías 8 y 9. |

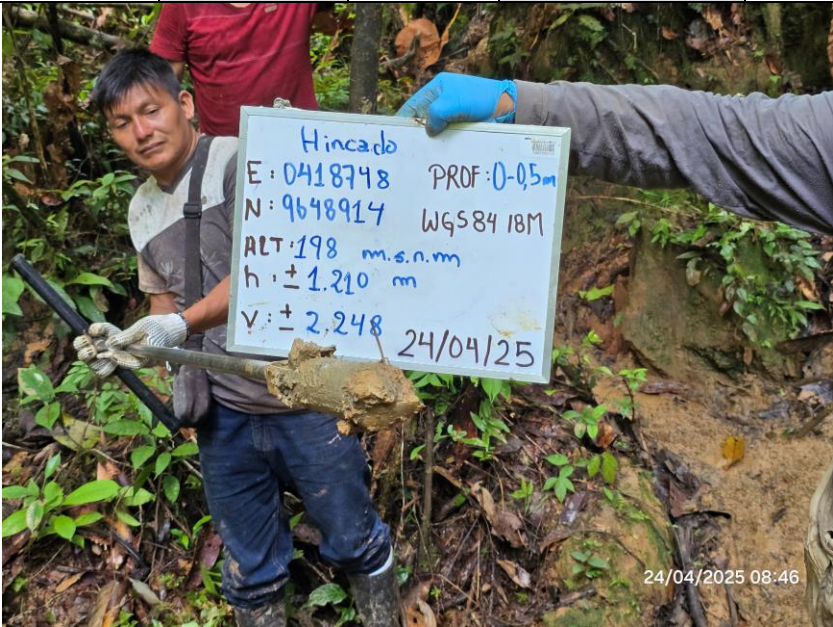
| Distrito | Trompeteros | Provincia | Loreto | Departamento | Loreto |
|---|---|---|---|---|---|
| <b>Fotografía 9<br/>Hincado 4</b> | | | | | |

| Distrito | Trompeteros | Provincia | Loreto | Departamento | Loreto |
|---|---|---|---|---|---|
| <b>Descripción:</b> | Hincado 4, realizado a una profundidad de 0,00 - 0,50 m y en donde se observa sedimento limo arcilloso de color marrón amarillento y con indicio organoléptico de hidrocarburos (olor). | | | | |

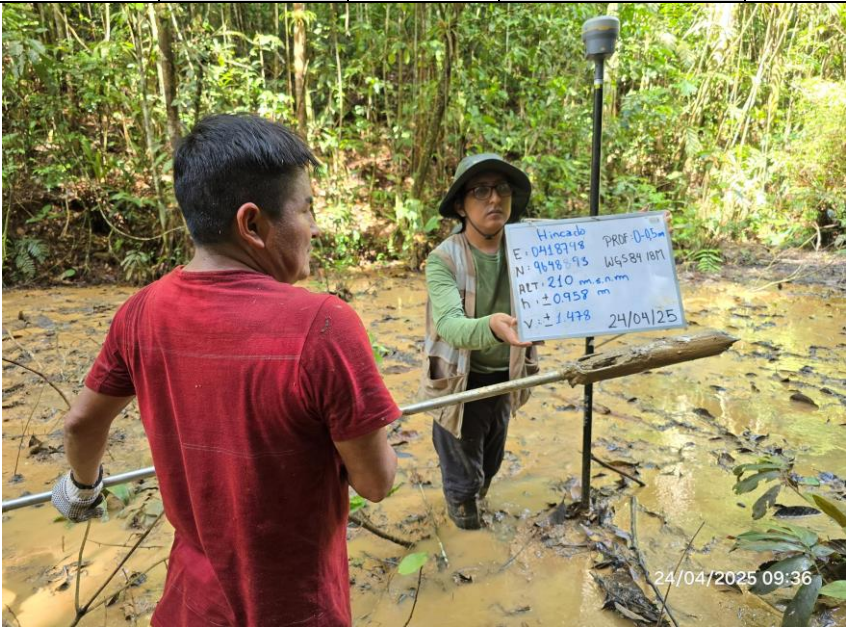
| Distrito | Trompeteros | Provincia | Loreto | Departamento | Loreto |
|---|---|---|---|---|---|
| <b>Fotografía 13<br/>Hincado 6</b> | | | | | |

| Distrito | Trompeteros | Provincia | Loreto | Departamento | Loreto |
|---|---|---|---|---|---|
| <b>Descripción:</b> | Hincado 6, realizado a una profundidad de 0,00 - 0,50 m y en donde se observa sedimento limo arcilloso de color marrón amarillento y con indicio organoléptico de hidrocarburos (olor). | | | | |

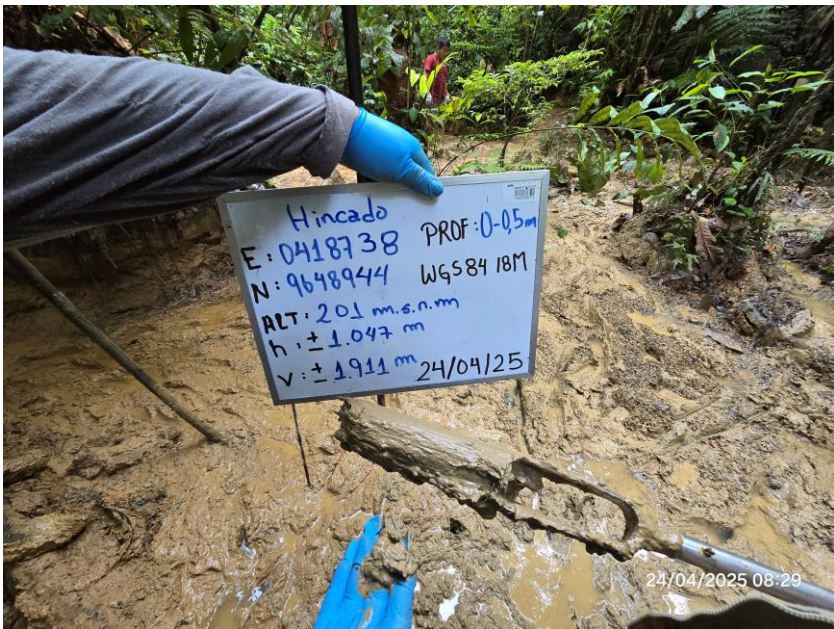
| Distrito | Trompeteros | Provincia | Loreto | Departamento | Loreto |
|---|---|---|---|---|---|
| <b>Fotografía 7<br/>Hincado 3</b> | | | | | |

| Distrito | Trompeteros | Provincia | Loreto | Departamento | Loreto |
|---|---|---|---|---|---|
| <b>Descripción:</b> | Hincado 3, realizado a una profundidad de 0,00 - 0,50 m y en donde se observa sedimento limo arcilloso de color marrón amarillento y con indicio organoléptico de hidrocarburos (olor). | | | | |

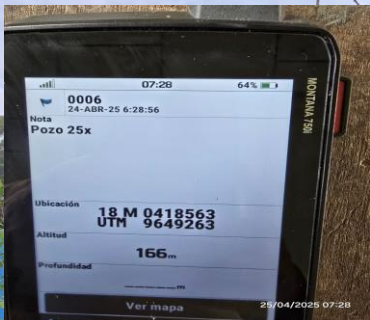
| Distrito | Trompeteros | Provincia | Loreto | Departamento | Loreto |
|---|---|---|---|---|---|
| <b>Fotografía 16<br/>Pozo VALE-25X<br/>(Plataforma 25)</b> | | | | | |

| N° | Instalación | Nombre | Estado de operación | Producto que contiene o transporta | Coordenadas UTM WGS84 – Zona 18M | | Observación |
|---|---|---|---|---|---|---|---|
| 1 | Pozo (Plataforma 25) | VALE-25X | Inactivo*/ Pozo abandonado permanente (APA) ** | Fluidos de producción (hidrocarburos y agua de producción) | 418563 *** | 9649263 *** | Pozo ubicado aproximadamente a 352 m al noroeste del sitio, dentro del área de la Plataforma 25 (zona noroeste), la cual se encuentra en una zona de mayor elevación respecto del sitio.<br>Ver fotografías 16 y 17. |

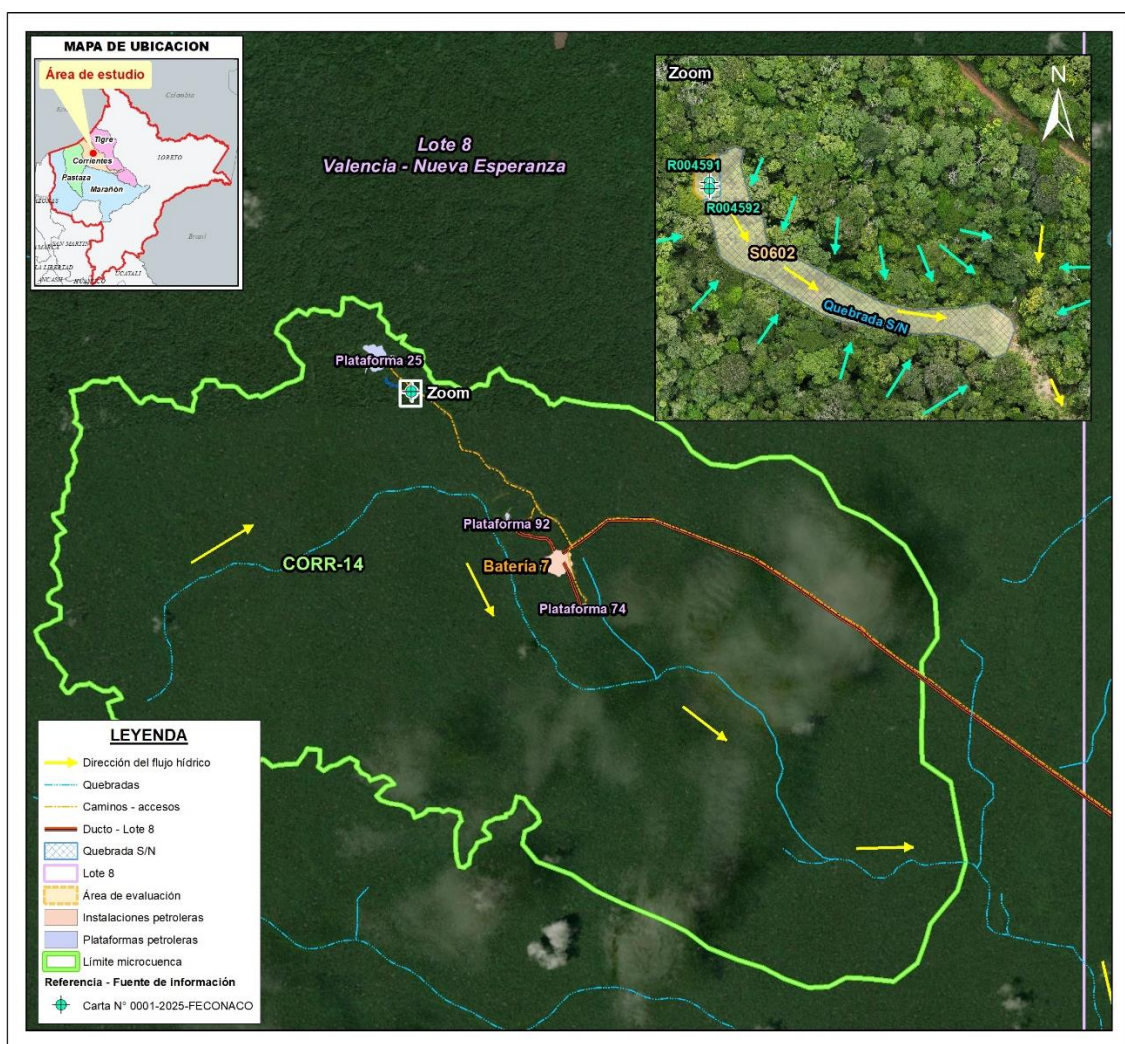
Figura 5.1. Ubicación del sitio S0602

En relación a la cobertura vegetal del sitio, se observó bosque secundario en la zona de suelo ubicado en terraza media, así como en el entorno de la quebrada S/N, con especies como, pona, cedro, buena maría y chonta, entre otros. Además, los apoyos locales indicaron que realizan actividades de caza (venado, majaz, sachavaca, huangana, sajino, loro, añuje y carachupa) y de recolección (ungurahui, chonta, etc.) en el sitio S0602 y alrededores; sin embargo, no se realiza actividad de pesca en la quebrada S/N.

Se realizaron hincados en el componente suelo en la ubicación de las referencias R004591 y R004592 (introduciendo un barreno para explorar a una profundidad de 0,00 – 1,00 m), observándose predominancia de suelos arcillosos, húmedos y de color marrón amarillento, sin indicios organolépticos de hidrocarburos. Sin embargo, también se realizaron hincados en el sedimento de la quebrada S/N (introduciendo un barreno para explorar a una profundidad de 0,00 – 0,50 m), observándose predominancia de sedimento limo arcilloso de color marrón amarillento con evidencia de afectación organoléptica por hidrocarburos (olor).

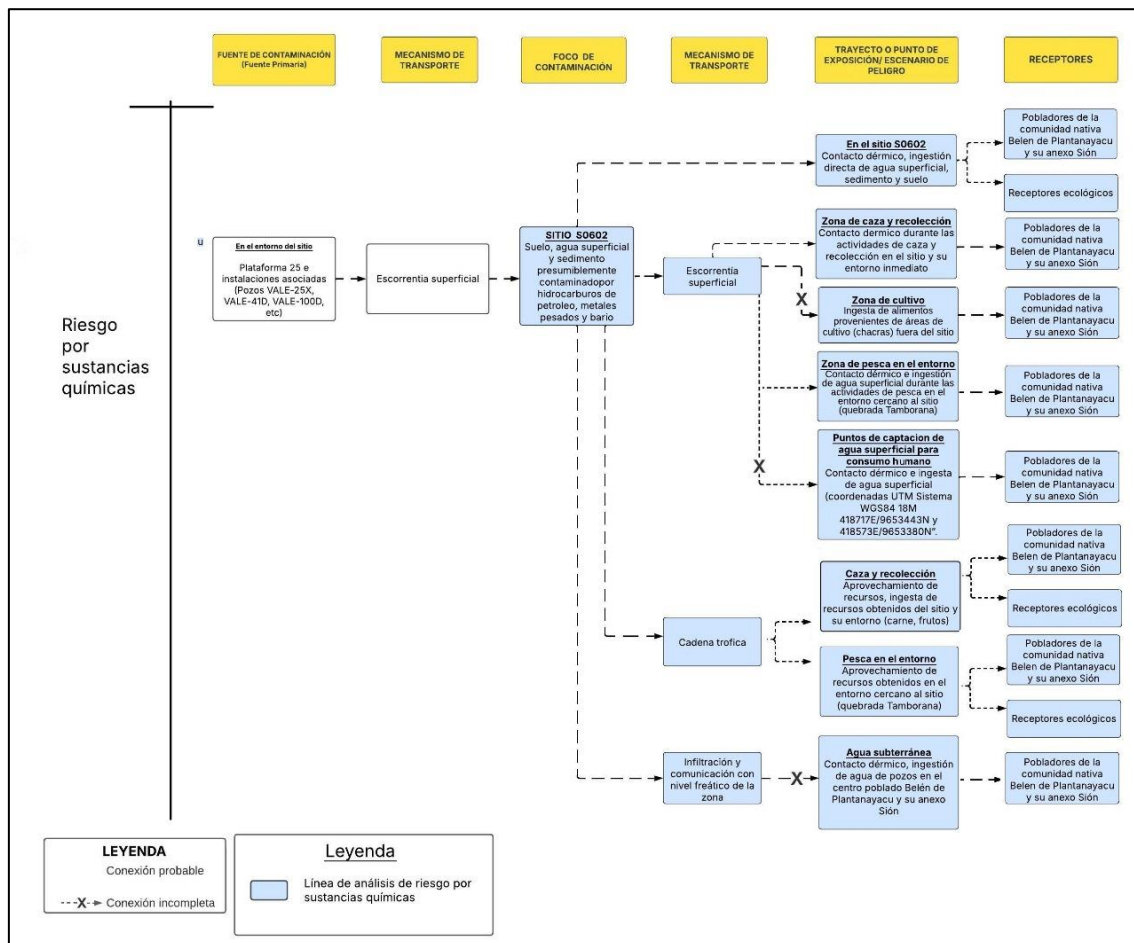
**Figura 6.1.** Modelo conceptual preliminar

Las rutas de exposición planteadas no tendrían sentido de no confirmarse la presencia de contaminantes en niveles que superen los ECA o el criterio de evaluación establecido; por lo que se requiere validar dicho supuesto. Asimismo, de existir la presencia de contaminantes en el suelo, agua superficial o sedimento, se requiere establecer la fuente primaria que habría originado dicha afectación; además, se requiere estimar el nivel de riesgo a la salud y al ambiente que genera este sitio.

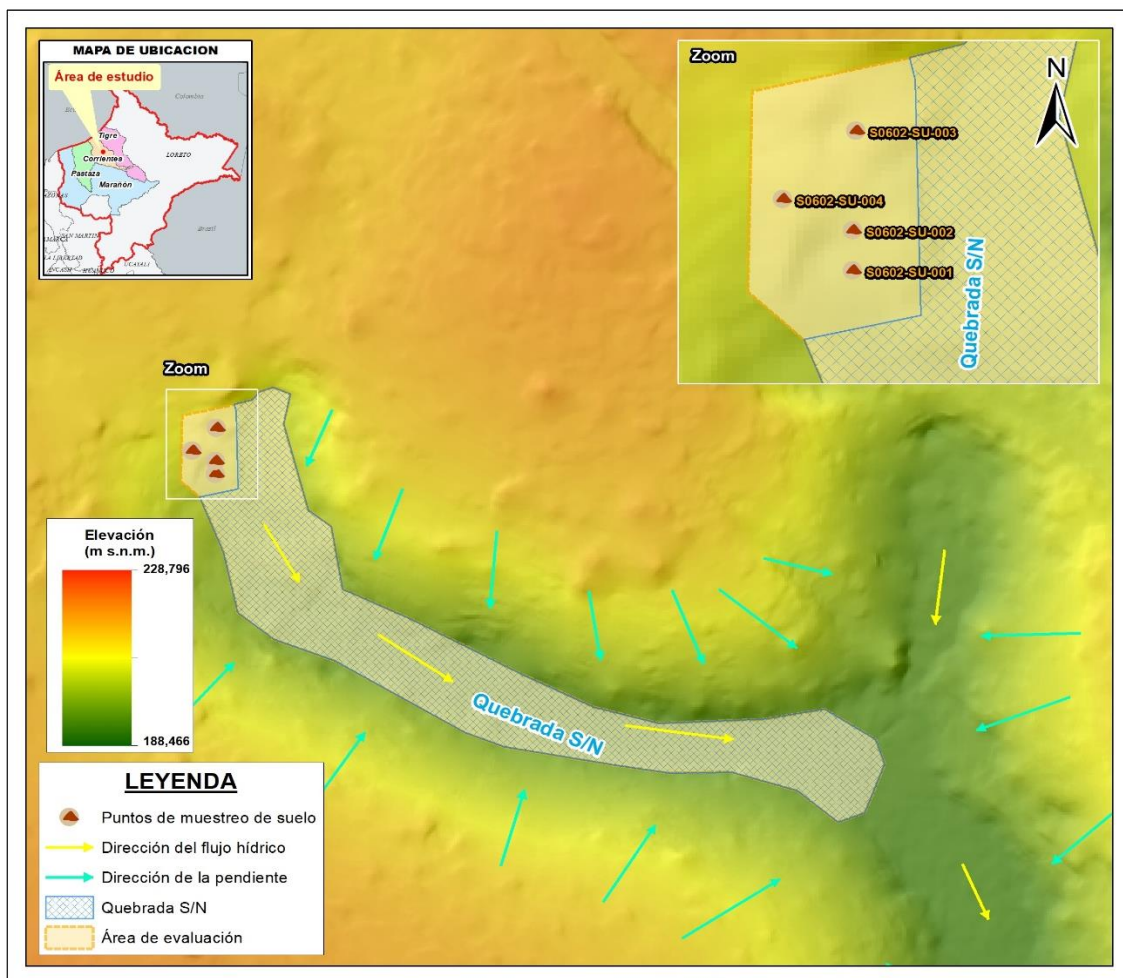
**Figura 7.1.** Ubicación de puntos de muestreo de suelo

**Nota:** Imagen obtenida del levantamiento de relieve del terreno mediante sensor LiDAR<sup>18</sup> realizado durante las actividades de campo en la comisión de servicios con código de acción N.º0001-4-2025-415. Esta imagen que permitió definir el cauce y dirección de flujo de los cuerpos de agua de la zona, muestra que la mayor parte del sitio corresponde a una quebrada S/N que recibe las escorrentías superficiales provenientes de la parte alta del entorno, así como de la zona de suelo adyacente (cabecera de quebrada). Esta quebrada se encuentra en una zona con pendiente moderadamente inclinada (4-8%) con dirección hacia el sureste, por lo que en época de precipitaciones, sus aguas discurren en esa misma dirección, hasta unirse a otra quebrada (Tamborana, según los pobladores locales).

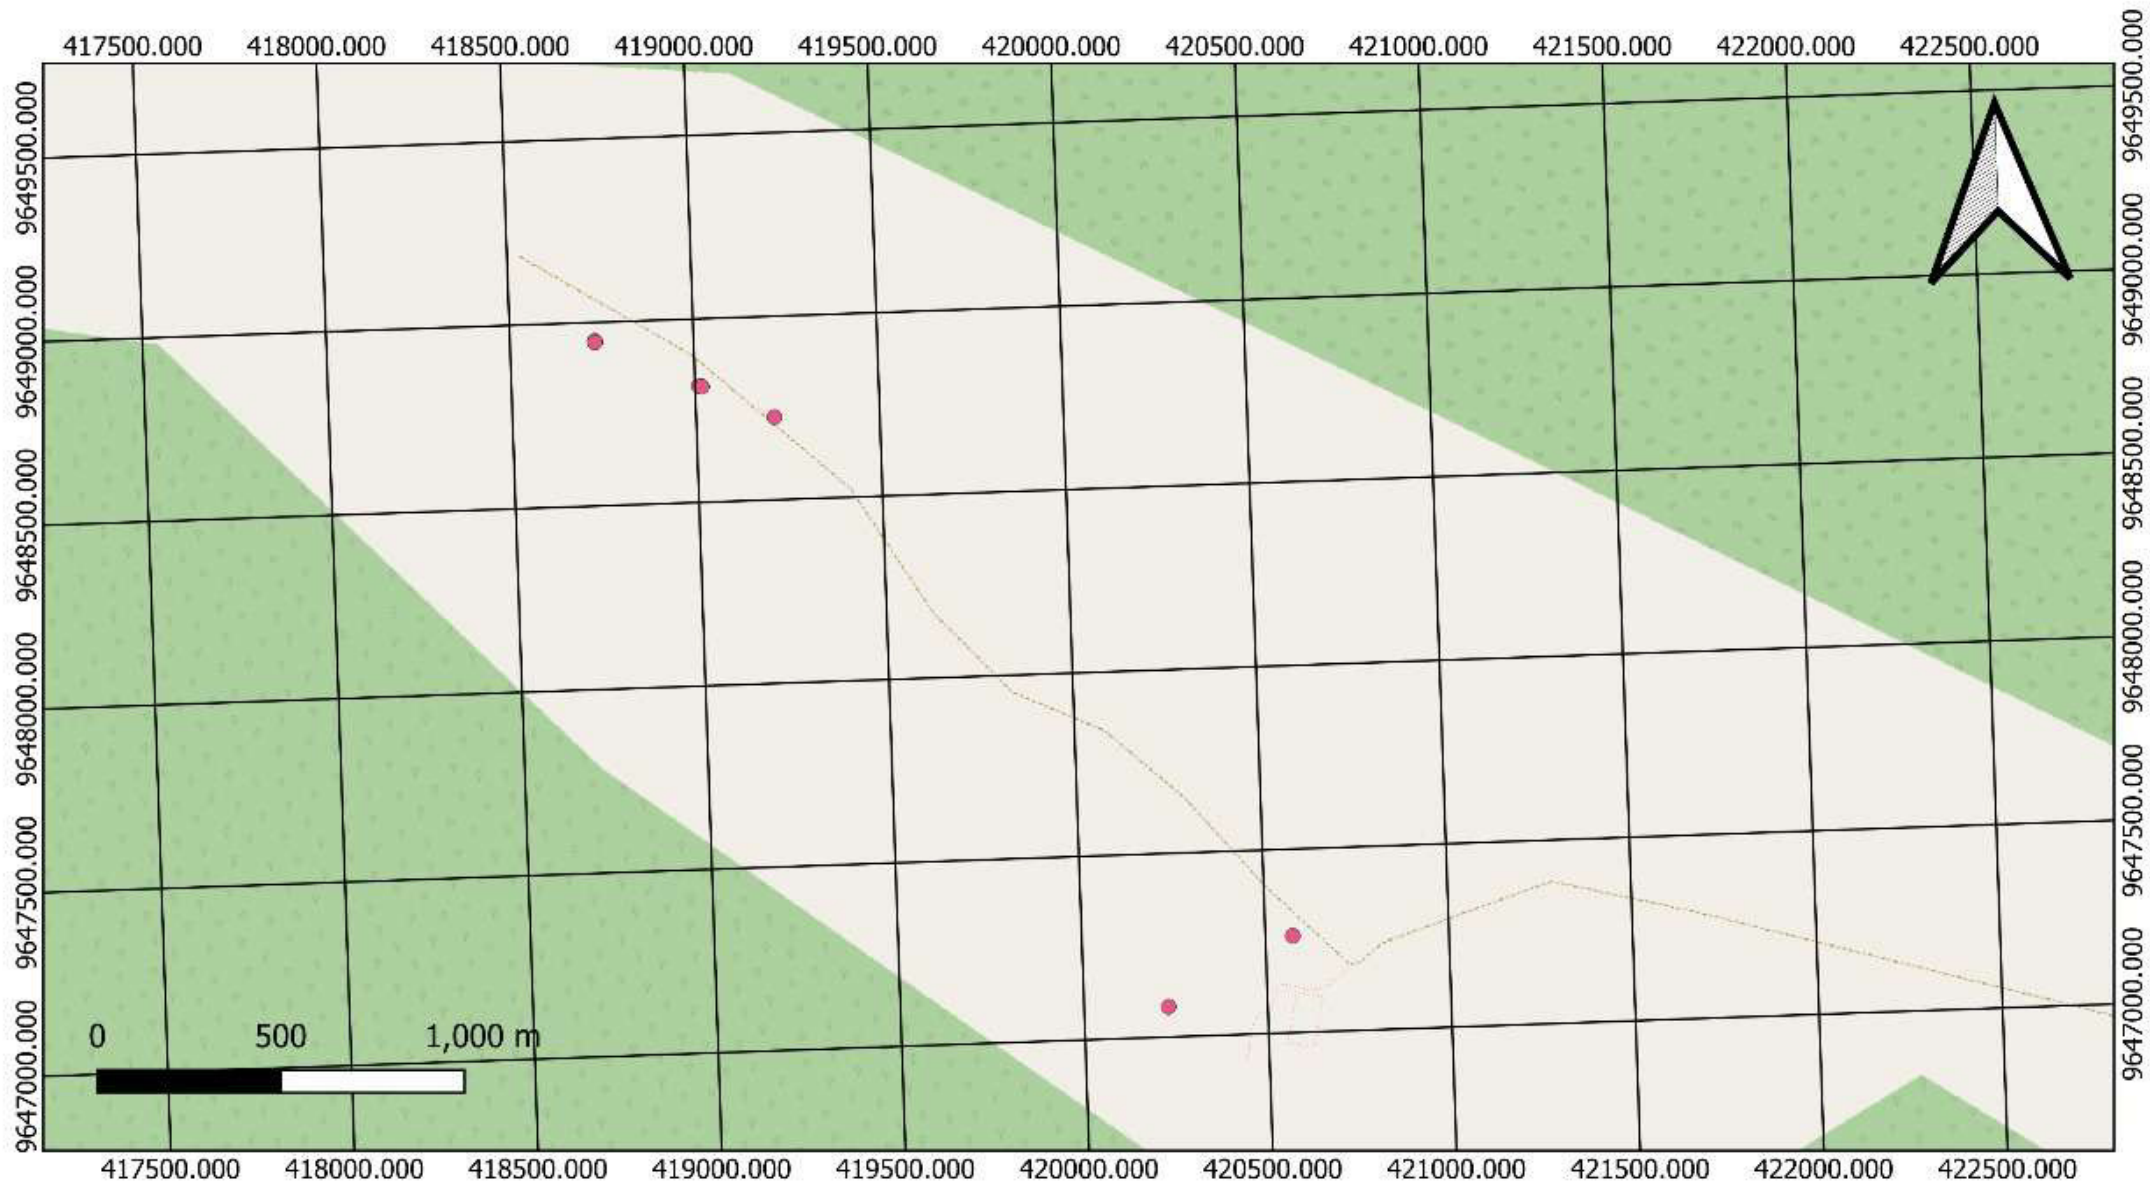
### Mapa de puntos de monitoreo

Monitoreo realizado el 08/01/2025, identificándose crudos enterrados y vegetación muerta

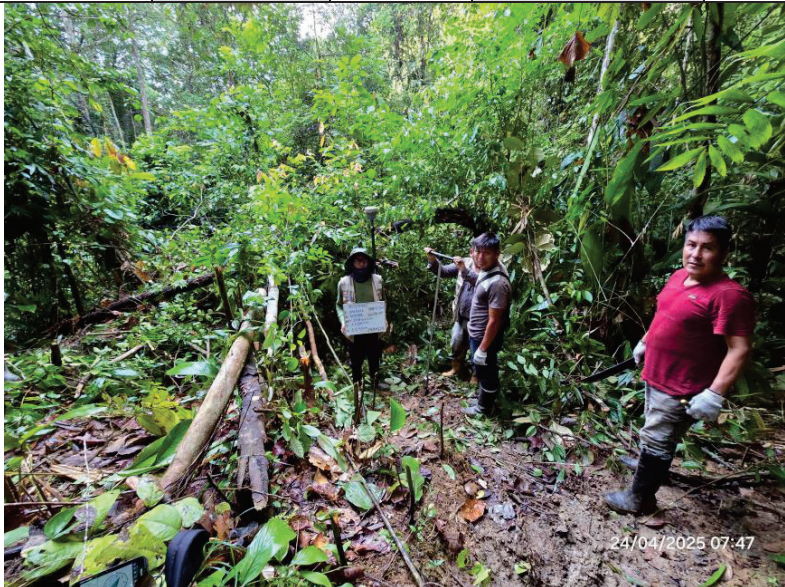
| RECONOCIMIENTO DEL SITIO S0602 | | | | | |
|---|---|---|---|---|---|
| <b>Fotografía 1</b><br><b>R004591 / Hincado 1</b> | | | | | |

| RECONOCIMIENTO DEL SITIO S0602 | | | | | |
|---|---|---|---|---|---|
| Descripción: | | Vista panorámica del hincado 1, ubicado en la referencia R004591. Se observa bosque secundario, con especies arbóreas, herbáceas y arbustivas. | | | |

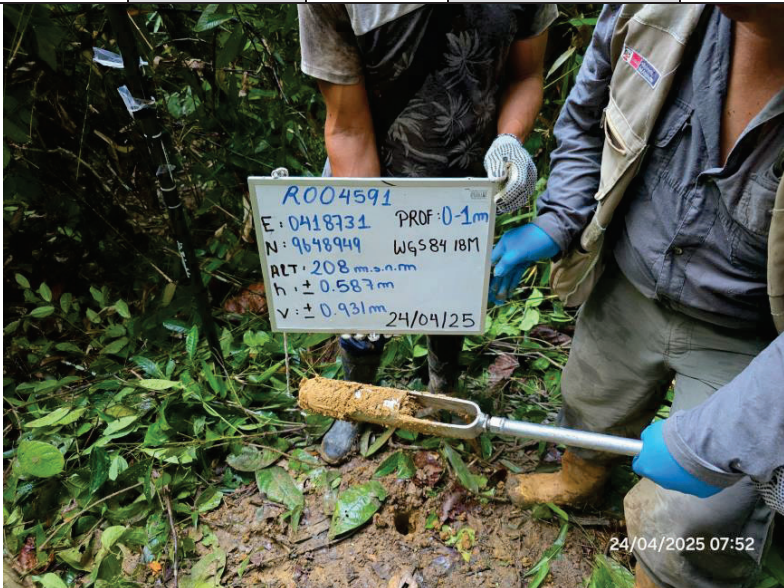
| Distrito | Trompeteros | Provincia | Loreto | Departamento | Loreto |
|---|---|---|---|---|---|
| <b>Fotografía 3<br/>R004591 Hincado 1</b> | | | | | |

| Distrito | Trompeteros | Provincia | Loreto | Departamento | Loreto |
|---|---|---|---|---|---|
| <b>Descripción:</b> | Hincado 1, realizado a una profundidad de 0,00 - 1,00 m y en donde se observa suelo arcilloso, húmedo, de color marrón amarillento y sin indicios organolépticos de hidrocarburos. | | | | |

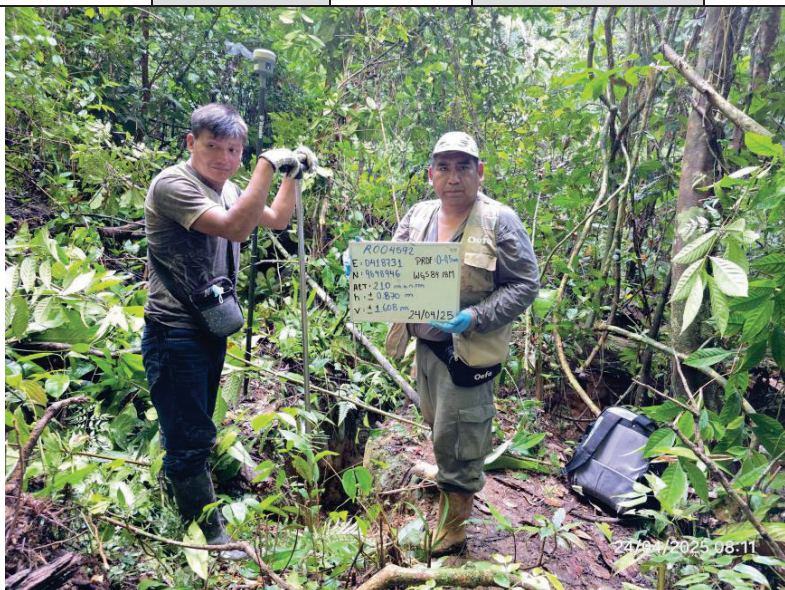
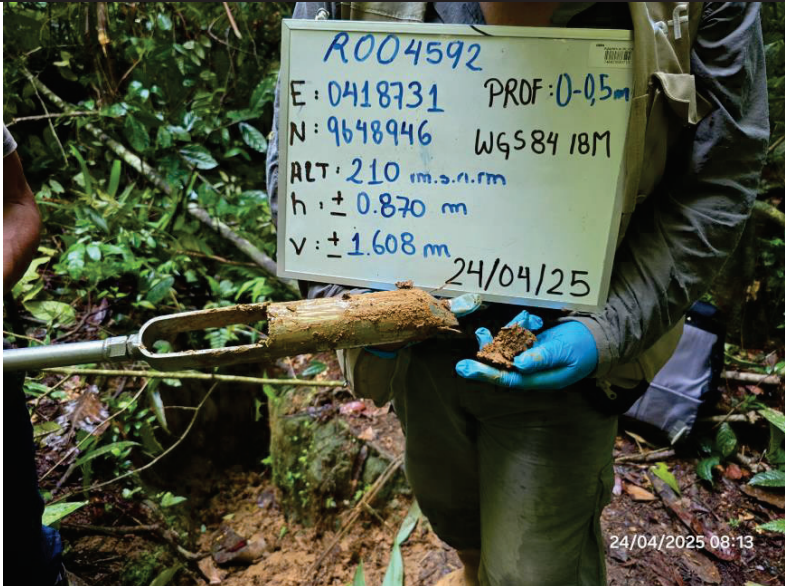
| Distrito | Trompeteros | Provincia | Loreto | Departamento | Loreto |
|---|---|---|---|---|---|
| <b>Fotografía 4<br/>R004592 / Hincado 2</b> | | | | | |

| N° | Coordenadas UTM WGS84 – Zona 18M | | Profundidad de hincado | Componente ambiental | Hidrocarburos | | | Residuos | Otros | Observación |
|---|---|---|---|---|---|---|---|---|---|---|
| 2 | 418731 | 9648946 | 0,00 – 0,50 m | Suelo | No | No | No | No | - | Hincado 2, realizado en la referencia R004592, donde se observó suelo arcilloso, húmedo y de color marrón amarillento. Sin indicios organolépticos de hidrocarburos. Ver fotografías 4 y 5. |

| RECONOCIMIENTO DEL SITIO S0602 | | | | | |
|---|---|---|---|---|---|
| <b>Descripción:</b> | Hincado 2, realizado a una profundidad de 0,00 - 0,50 m y en donde se observa suelo arcilloso, húmedo, de color marrón amarillento y sin indicios organolépticos de hidrocarburos. | | | | |

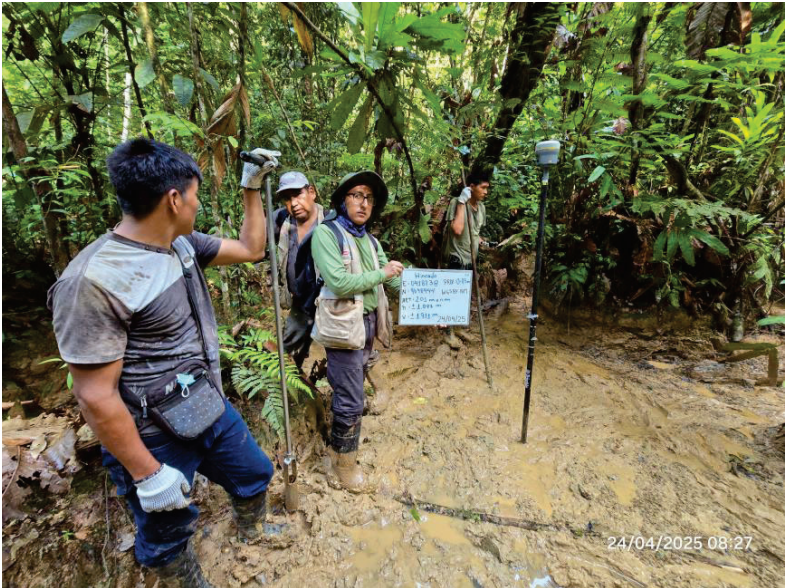
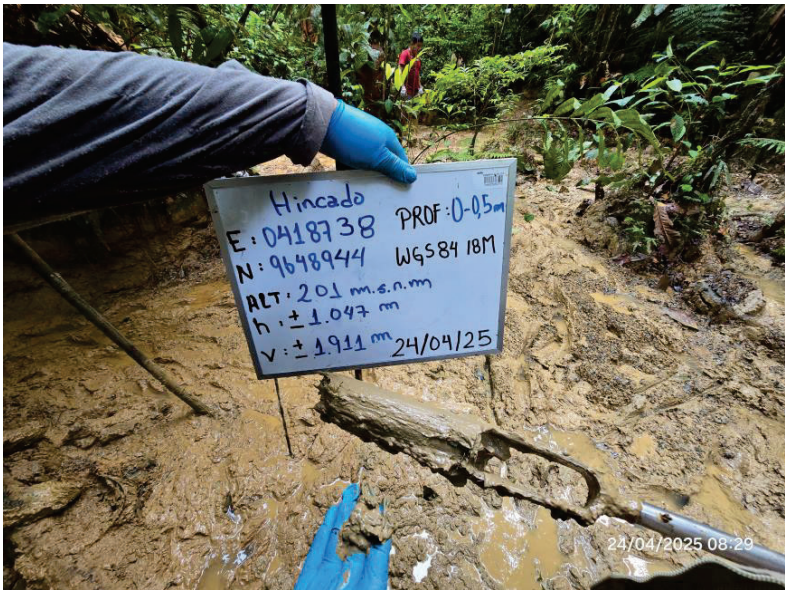
| RECONOCIMIENTO DEL SITIO S0602 | | | | | |
|---|---|---|---|---|---|
| <b>Fotografía 6</b><br>Hincado 3 | | | | | |

| N° | Coordenadas UTM WGS84 – Zona 18M | | Profundidad de hincado | Componente ambiental | Hidrocarburos | | | Residuos | Otros | Observación |
|---|---|---|---|---|---|---|---|---|---|---|
| 3 | 418738 | 9648944 | 0,00 – 0,50 m | Sedimento | No | No | SI | No | - | Hincado 3, donde se observó sedimento limo arcilloso de color marrón amarillento. Presenta indicio organoléptico de hidrocarburos (olor). Ver fotografías 6 y 7. |

| Distrito | Trompeteros | Provincia | Loreto | Departamento | Loreto |
|---|---|---|---|---|---|
| <b>Descripción:</b> | Hincado 3, realizado a una profundidad de 0,00 - 0,50 m y en donde se observa sedimento limo arcilloso de color marrón amarillento y con indicio organoléptico de hidrocarburos (olor). | | | | |

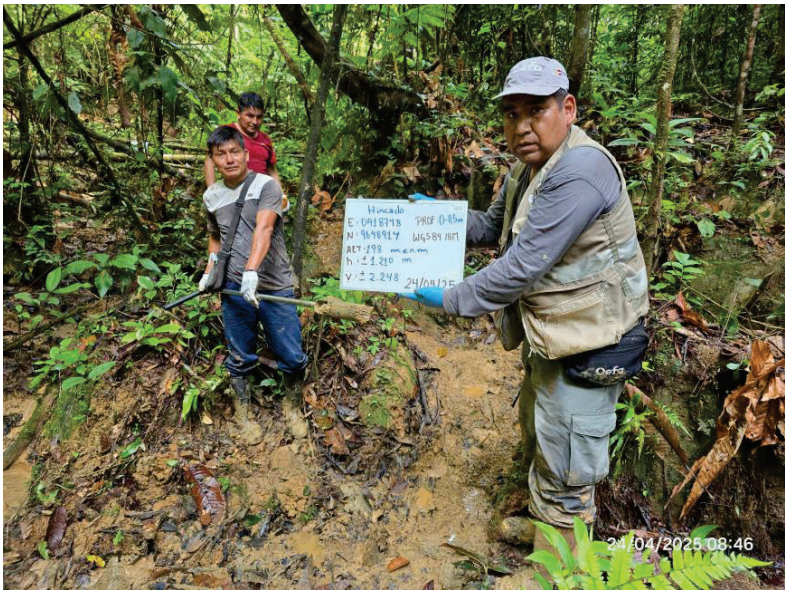
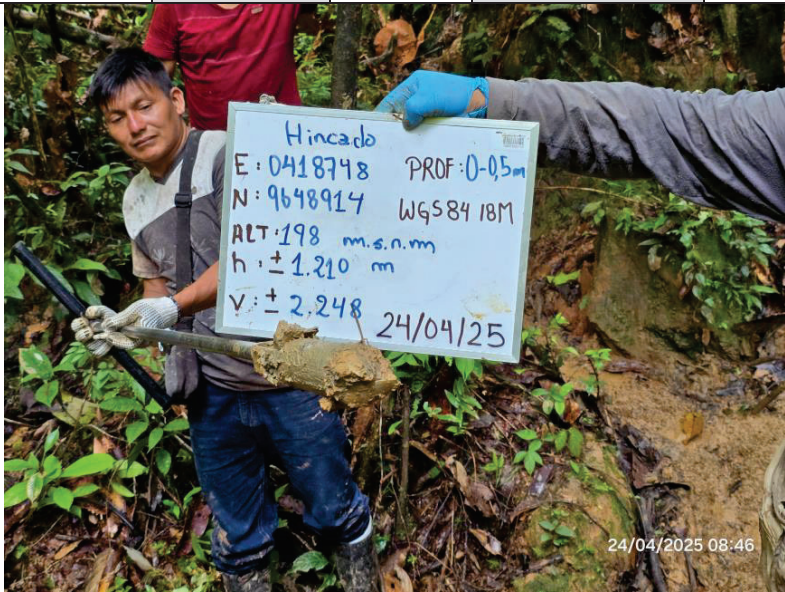
| Distrito | Trompeteros | Provincia | Loreto | Departamento | Loreto |
|---|---|---|---|---|---|
| <b>Fotografía 8<br/>Hincado 4</b> | | | | | |

| N° | Coordenadas UTM WGS84 – Zona 18M | | Profundidad de hincado | Componente ambiental | Hidrocarburos | | | Residuos | Otros | Observación |
|---|---|---|---|---|---|---|---|---|---|---|
| 4 | 418748 | 9648914 | 0,00 – 0,50 m | Sedimento | No | No | SI | No | - | Hincado 4, donde se observó sedimento limo arcilloso de color marrón amarillento. Presenta indicio organoléptico de hidrocarburos (olor). Ver fotografías 8 y 9. |

| Distrito | Trompeteros | Provincia | Loreto | Departamento | Loreto |
|---|---|---|---|---|---|
| <b>Descripción:</b> | Hincado 4, realizado a una profundidad de 0,00 - 0,50 m y en donde se observa sedimento limo arcilloso de color marrón amarillento y con indicio organoléptico de hidrocarburos (olor). | | | | |

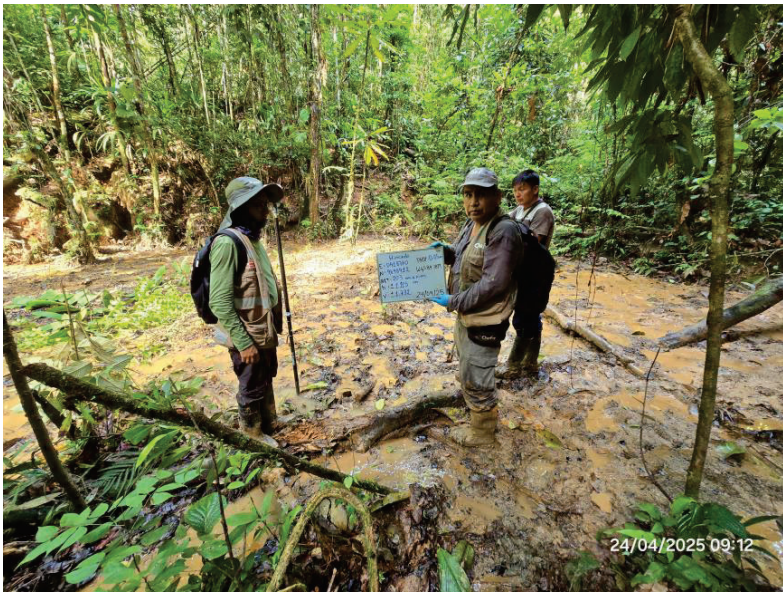
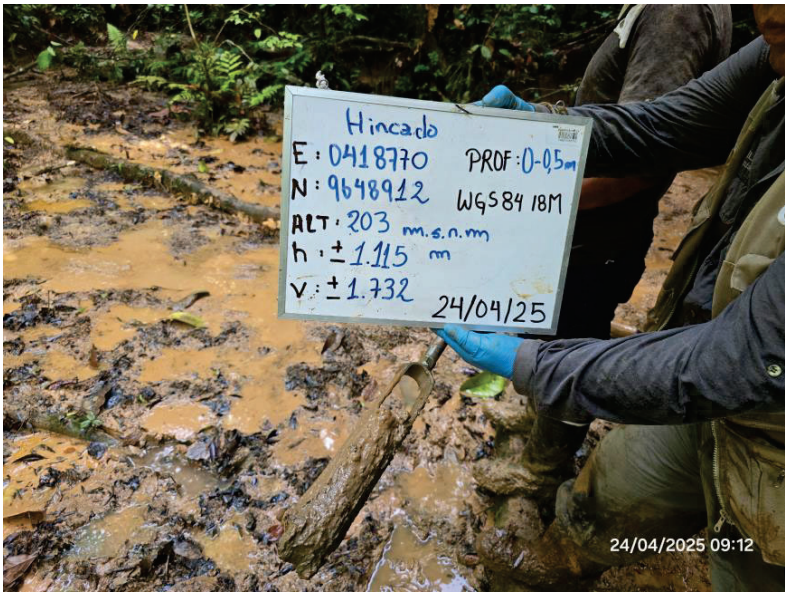
| Distrito | Trompeteros | Provincia | Loreto | Departamento | Loreto |
|---|---|---|---|---|---|
| <b>Fotografía 10<br/>Hincado 5</b> | | | | | |

| Distrito | Trompeteros | Provincia | Loreto | Departamento | Loreto |
|---|---|---|---|---|---|
| <b>Descripción:</b> | Hincado 5, realizado a una profundidad de 0,00 - 0,50 m y en donde se observa sedimento limo arcilloso de color marrón amarillento y con indicio organoléptico de hidrocarburos (olor). | | | | |

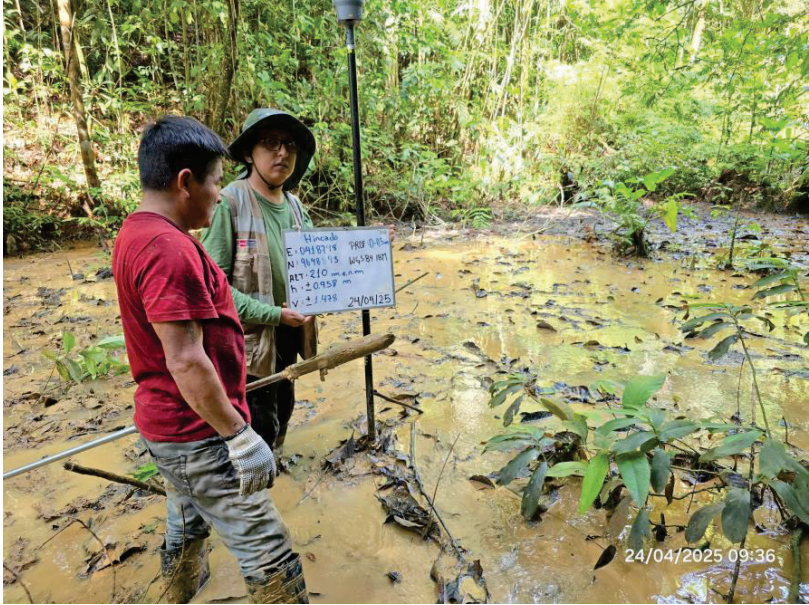
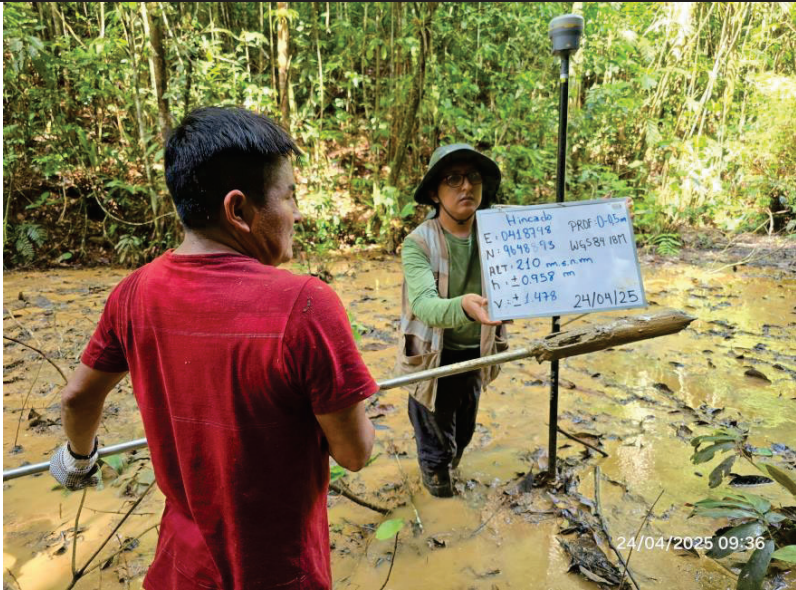
| Distrito | Trompeteros | Provincia | Loreto | Departamento | Loreto |
|---|---|---|---|---|---|
| <b>Fotografía 12<br/>Hincado 6</b> | | | | | |

| N° | Coordenadas UTM<br>WGS84 – Zona 18M | | Profundidad de<br>hincado | Componente<br>ambiental | Hidrocarburos | | | Residuos | Otros | Observación |
|---|---|---|---|---|---|---|---|---|---|---|
| 6 | 418798 | 9648893 | 0,00 – 0,50 m | Sedimento | No | No | SI | No | - | Hincado 6, donde se observó sedimento limo arcilloso de color marrón amarillento. Presenta indicio organoléptico de hidrocarburos (olor). Ver fotografías 12 y 13. |

| Distrito | Trompeteros | Provincia | Loreto | Departamento | Loreto |
|---|---|---|---|---|---|
| <b>Descripción:</b> | Hincado 6, realizado a una profundidad de 0,00 - 0,50 m y en donde se observa sedimento limo arcilloso de color marrón amarillento y con indicio organoléptico de hidrocarburos (olor). | | | | |

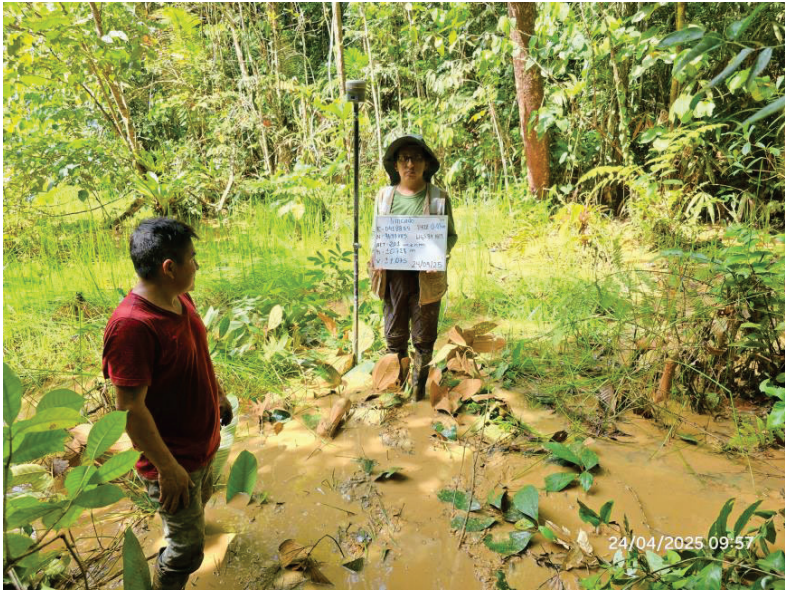
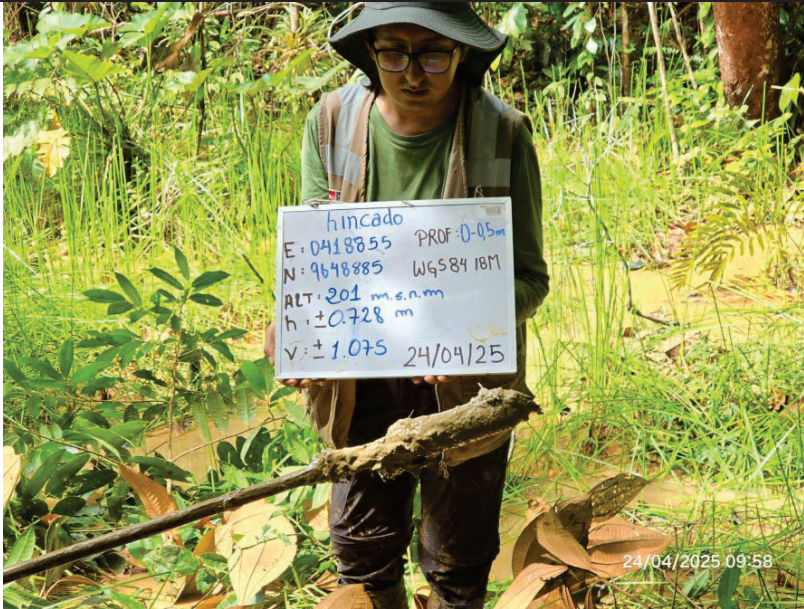
| Distrito | Trompeteros | Provincia | Loreto | Departamento | Loreto |
|---|---|---|---|---|---|
| <b>Fotografía 14<br/>Hincado 7</b> | | | | | |

| N° | Coordenadas UTM<br>WGS84 – Zona 18M | | Profundidad de<br>hincado | Componente<br>ambiental | Hidrocarburos | | | Residuos | Otros | Observación |
|---|---|---|---|---|---|---|---|---|---|---|
| 7 | 418855 | 9648885 | 0,00 – 0,50 m | Sedimento | No | No | No | No | - | Hincado 7, donde se observó sedimento limo arcilloso de color marrón amarillento. Sin indicios organolépticos de hidrocarburos. Ver fotografía 15 |

| RECONOCIMIENTO DEL SITIO S0602 | | | | | |
|---|---|---|---|---|---|
| Descripción: | Hincado 7, realizado a una profundidad de 0,00 - 0,50 m y en donde se observa sedimento limo arcilloso de color marrón amarillento y sin indicios organolépticos de hidrocarburos. | | | | |
