Evaluación ambiental para la identificación del sitio impactado por actividades de hidrocarburos con código S0602, ubicado en el Lote 8, microcuenca CORR-14, en el ámbito de la cuenca del río Corrientes, distrito Trompeteros, provincia y departamento Loreto

**EVALUACIÓN AMBIENTAL PARA LA IDENTIFICACIÓN DEL SITIO IMPACTADO**

**MAPA DE UBICACIÓN DEL SITIO IMPACTADO CON CÓDIGO S0602**

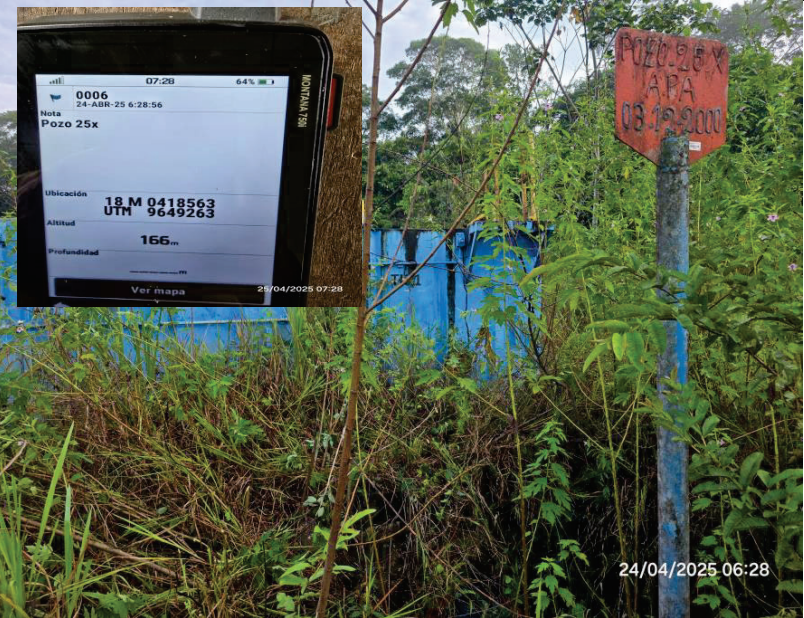
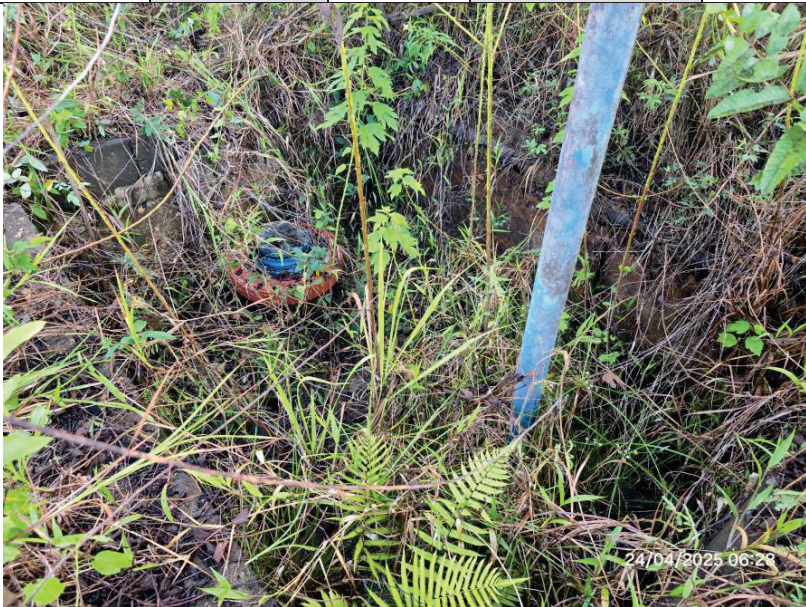
| RECONOCIMIENTO DEL SITIO S0602 | | | | | |
|---|---|---|---|---|---|
| Fotografía 16<br>Pozo VALE-25X<br>(Plataforma 25) | | | | | |

| N° | Instalación | Nombre | Estado de operación | Producto que contiene o transporta | Coordenadas UTM WGS84 – Zona 18M | | Observación |
|---|---|---|---|---|---|---|---|
| 1 | Pozo (Plataforma 25) | VALE-25X | Inactivo*/ Pozo abandonado permanente (APA) ** | Fluidos de producción (hidrocarburos y agua de producción) | 418563<br>*** | 9649263<br>*** | Pozo ubicado aproximadamente a 352 m al noroeste del sitio, dentro del área de la Plataforma 25 (zona noroeste), la cual se encuentra en una zona de mayor elevación respecto del sitio.<br>Ver fotografías 16 y 17. |

| Distrito | Trompeteros | Provincia | Loreto | Departamento | Loreto |
|---|---|---|---|---|---|
| <b>Descripción:</b> | Pozo VALE-25X, dentro de una estructura de concreto con vegetación herbazal en el entorno. | | | | |

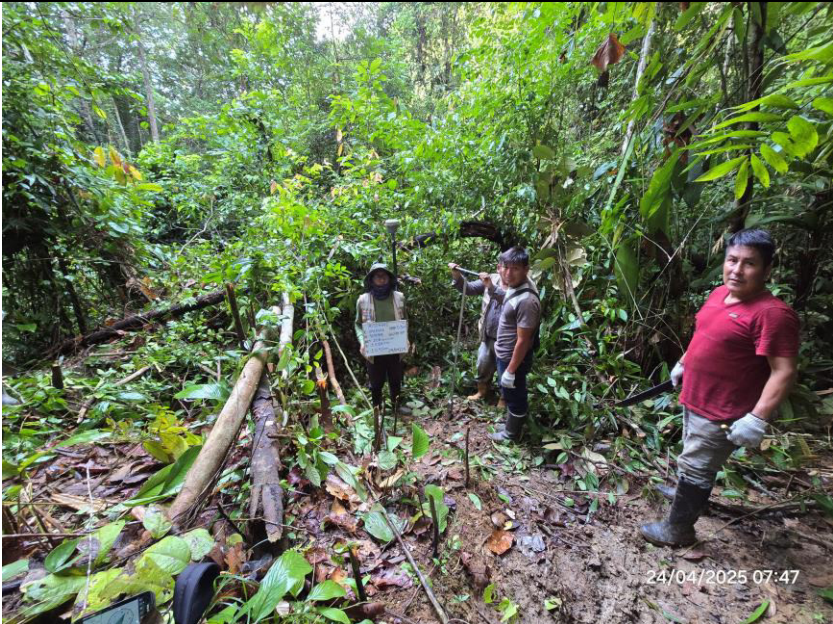
| Distrito | Trompeteros | Provincia | Loreto | Departamento | Loreto |
|---|---|---|---|---|---|
| <b>Fotografía 1</b><br><b>R004591 / Hincado 1</b> | | | | | |

| Distrito | Trompeteros | Provincia | Loreto | Departamento | Loreto |
|---|---|---|---|---|---|
| <b>Descripción:</b> | Vista panorámica del hincado 1, ubicado en la referencia R004591. Se observa bosque secundario, con especies arbóreas, herbáceas y arbustivas. | | | | |

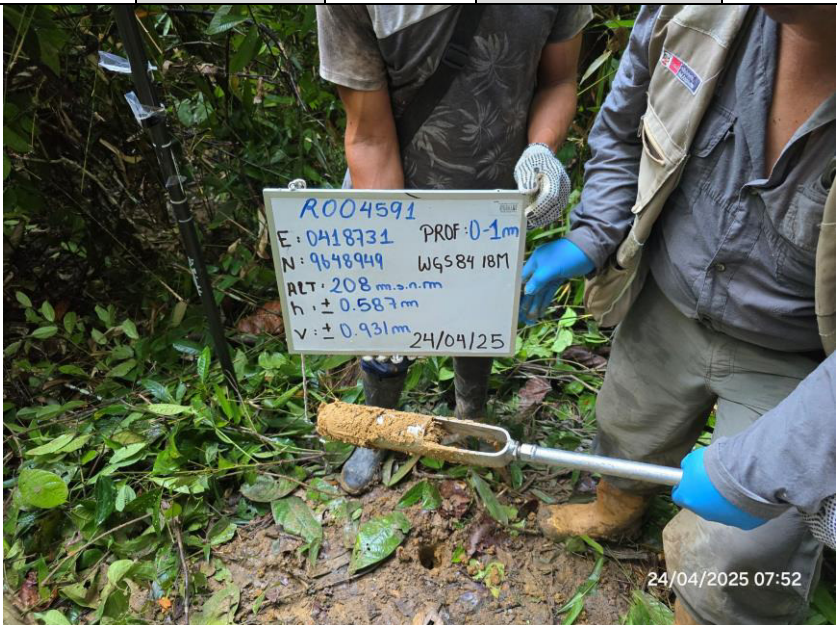
| Distrito | Trompeteros | Provincia | Loreto | Departamento | Loreto |
|---|---|---|---|---|---|
| <b>Fotografía 3</b><br><b>R004591 Hincado 1</b> | | | | | |

| Distrito | Trompeteros | Provincia | Loreto | Departamento | Loreto |
|---|---|---|---|---|---|
| <b>Descripción:</b> | Hincado 1, realizado a una profundidad de 0,00 - 1,00 m y en donde se observa suelo arcilloso, húmedo, de color marrón amarillento y sin indicios organolépticos de hidrocarburos. | | | | |

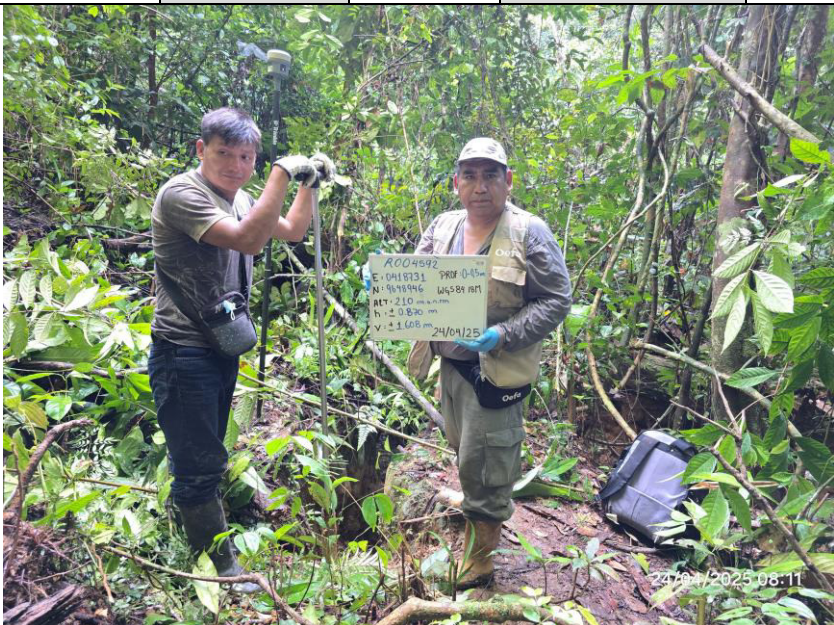
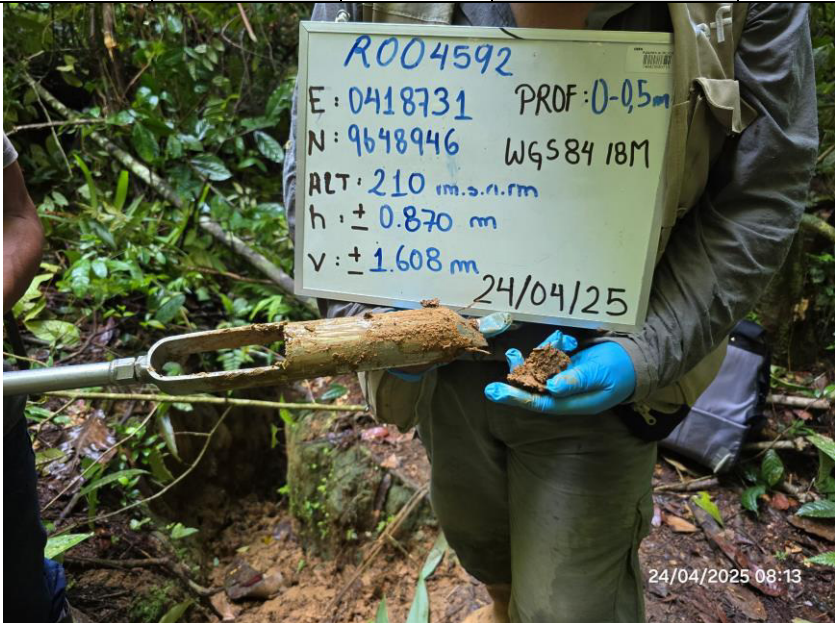
| Distrito | Trompeteros | Provincia | Loreto | Departamento | Loreto |
|---|---|---|---|---|---|
| <b>Fotografía 4</b><br><b>R004592 / Hincado 2</b> | | | | | |

| N° | Coordenadas UTM WGS84 – Zona 18M | | Profundidad de hincado | Componente ambiental | Hidrocarburos | | | Residuos | Otros | Observación |
|---|---|---|---|---|---|---|---|---|---|---|
| 2 | 418731 | 9648946 | 0,00 – 0,50 m | Suelo | No | No | No | No | - | Hincado 2, realizado en la referencia R004592, donde se observó suelo arcilloso, húmedo y de color marrón amarillento. Sin indicios organolépticos de hidrocarburos. Ver fotografías 4 y 5. |

| Distrito | Trompeteros | Provincia | Loreto | Departamento | Loreto |
|---|---|---|---|---|---|
| <b>Descripción:</b> | Hincado 2, realizado a una profundidad de 0,00 - 0,50 m y en donde se observa suelo arcilloso, húmedo, de color marrón amarillento y sin indicios organolépticos de hidrocarburos. | | | | |

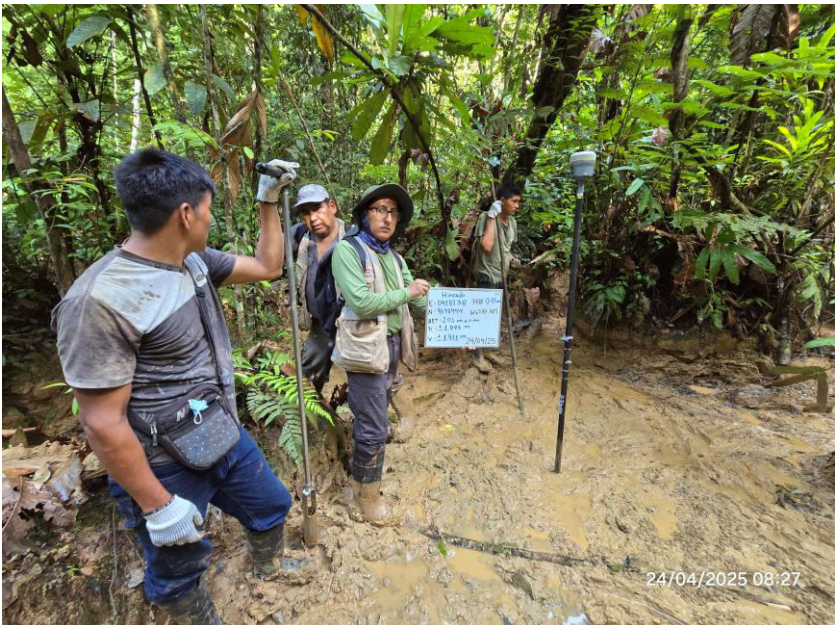
| Distrito | Trompeteros | Provincia | Loreto | Departamento | Loreto |
|---|---|---|---|---|---|
| <b>Fotografía 6</b><br><b>Hincado 3</b> | | | | | |

| N° | Coordenadas UTM WGS84 – Zona 18M | | Profundidad de hincado | Componente ambiental | Hidrocarburos | | | Residuos | Otros | Observación |
|---|---|---|---|---|---|---|---|---|---|---|
| 3 | 418738 | 9648944 | 0,00 – 0,50 m | Sedimento | No | No | SI | No | - | Hincado 3, donde se observó sedimento limo arcilloso de color marrón amarillento. Presenta indicio organoléptico de hidrocarburos (olor). Ver fotografías 6 y 7. |

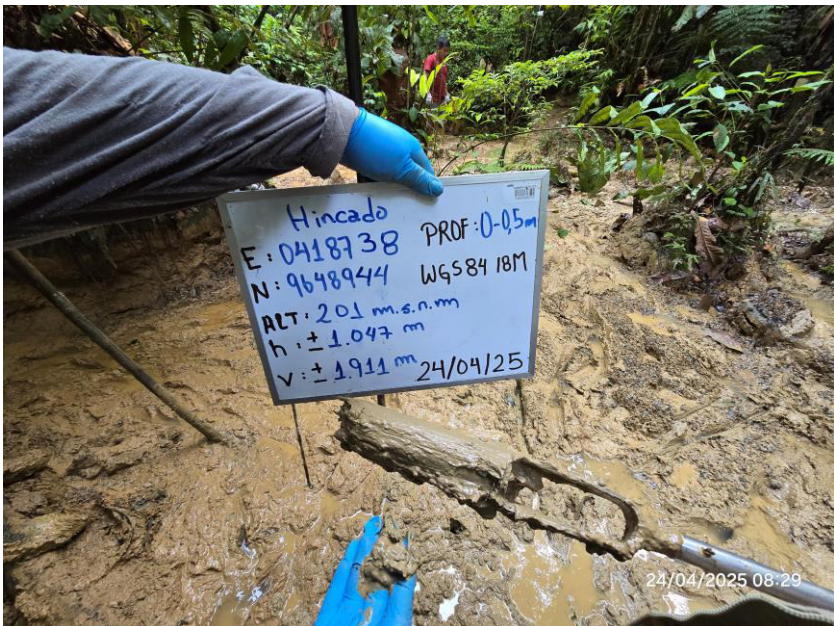
| Distrito | Trompeteros | Provincia | Loreto | Departamento | Loreto |
|---|---|---|---|---|---|
| <b>Fotografía 7<br/>Hincado 3</b> | | | | | |

| Distrito | Trompeteros | Provincia | Loreto | Departamento | Loreto |
|---|---|---|---|---|---|
| <b>Descripción:</b> | Hincado 3, realizado a una profundidad de 0,00 - 0,50 m y en donde se observa sedimento limo arcilloso de color marrón amarillento y con indicio organoléptico de hidrocarburos (olor). | | | | |

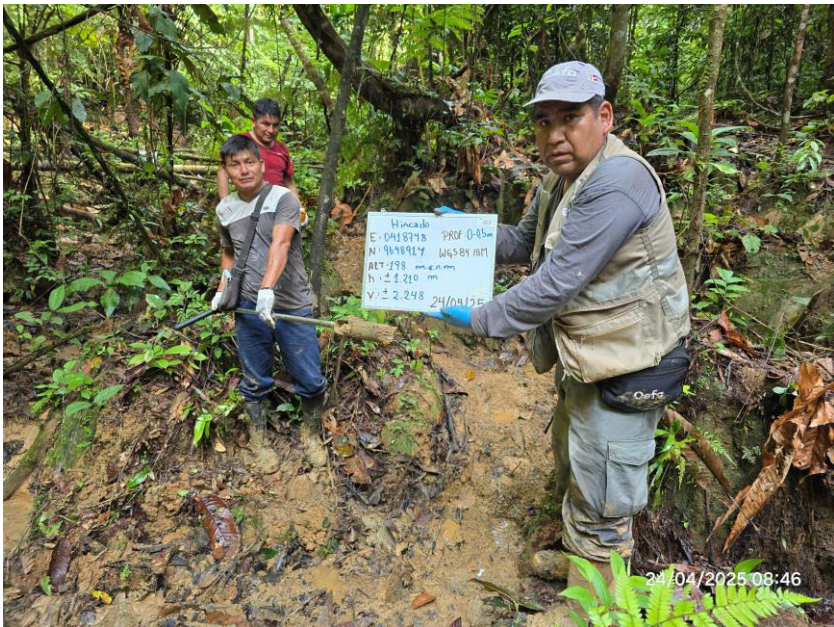
| Distrito | Trompeteros | Provincia | Loreto | Departamento | Loreto |
|---|---|---|---|---|---|
| <b>Fotografía 8<br/>Hincado 4</b> | | | | | |

| N° | Coordenadas UTM WGS84 – Zona 18M | | Profundidad de hincado | Componente ambiental | Hidrocarburos | | | Residuos | Otros | Observación |
|---|---|---|---|---|---|---|---|---|---|---|
| 4 | 418748 | 9648914 | 0,00 – 0,50 m | Sedimento | No | No | SI | No | - | Hincado 4, donde se observó sedimento limo arcilloso de color marrón amarillento. Presenta indicio organoléptico de hidrocarburos (olor). Ver fotografías 8 y 9. |

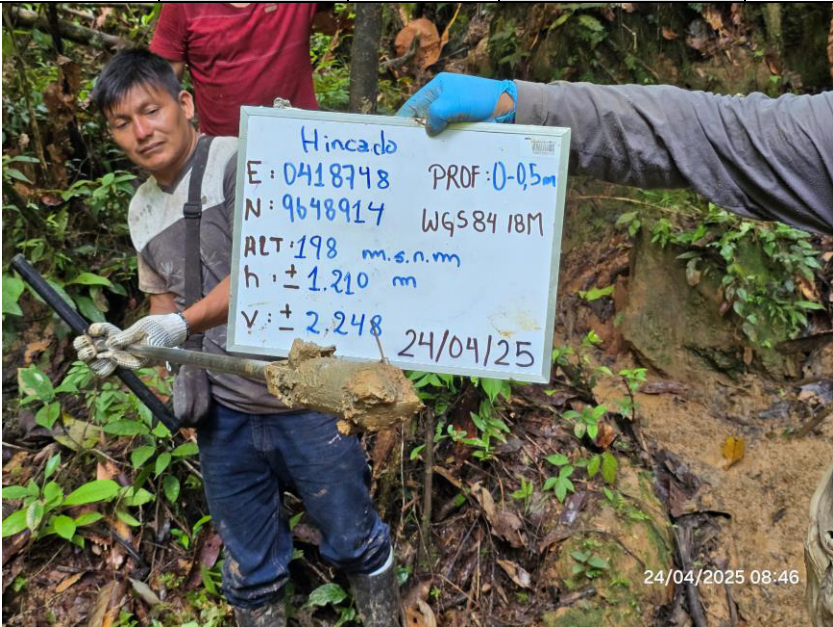
| Distrito | Trompeteros | Provincia | Loreto | Departamento | Loreto |
|---|---|---|---|---|---|
| <b>Fotografía 9<br/>Hincado 4</b> | | | | | |

| Distrito | Trompeteros | Provincia | Loreto | Departamento | Loreto |
|---|---|---|---|---|---|
| <b>Descripción:</b> | Hincado 4, realizado a una profundidad de 0,00 - 0,50 m y en donde se observa sedimento limo arcilloso de color marrón amarillento y con indicio organoléptico de hidrocarburos (olor). | | | | |

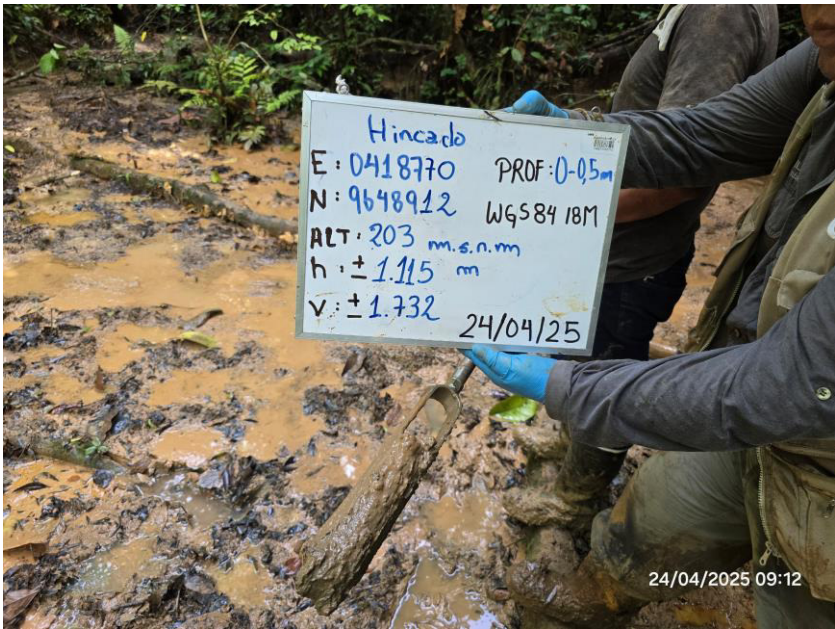
| Distrito | Trompeteros | Provincia | Loreto | Departamento | Loreto |
|---|---|---|---|---|---|
| <b>Fotografía 11<br/>Hincado 5</b> | | | | | |

| Distrito | Trompeteros | Provincia | Loreto | Departamento | Loreto |
|---|---|---|---|---|---|
| <b>Descripción:</b> | Hincado 5, realizado a una profundidad de 0,00 - 0,50 m y en donde se observa sedimento limo arcilloso de color marrón amarillento y con indicio organoléptico de hidrocarburos (olor). | | | | |

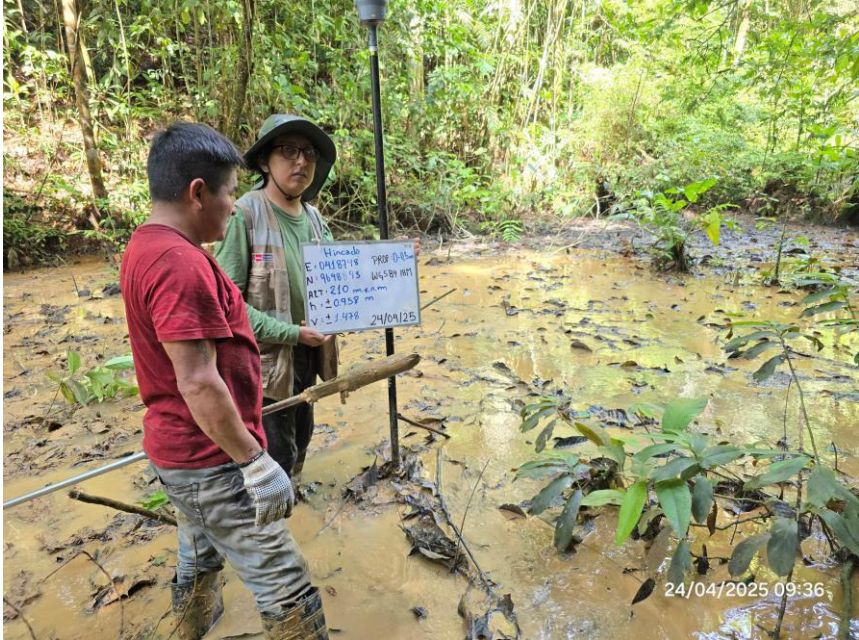
| Distrito | Trompeteros | Provincia | Loreto | Departamento | Loreto |
|---|---|---|---|---|---|
| <b>Fotografía 12<br/>Hincado 6</b> | | | | | |

| N° | Coordenadas UTM<br>WGS84 – Zona 18M | | Profundidad de<br>hincado | Componente<br>ambiental | Hidrocarburos | | | Residuos | Otros | Observación |
|---|---|---|---|---|---|---|---|---|---|---|
| 6 | 418798 | 9648893 | 0,00 – 0,50 m | Sedimento | No | No | SI | No | - | Hincado 6, donde se observó sedimento limo arcilloso de color marrón amarillento. Presenta indicio organoléptico de hidrocarburos (olor). Ver fotografías 12 y 13. |

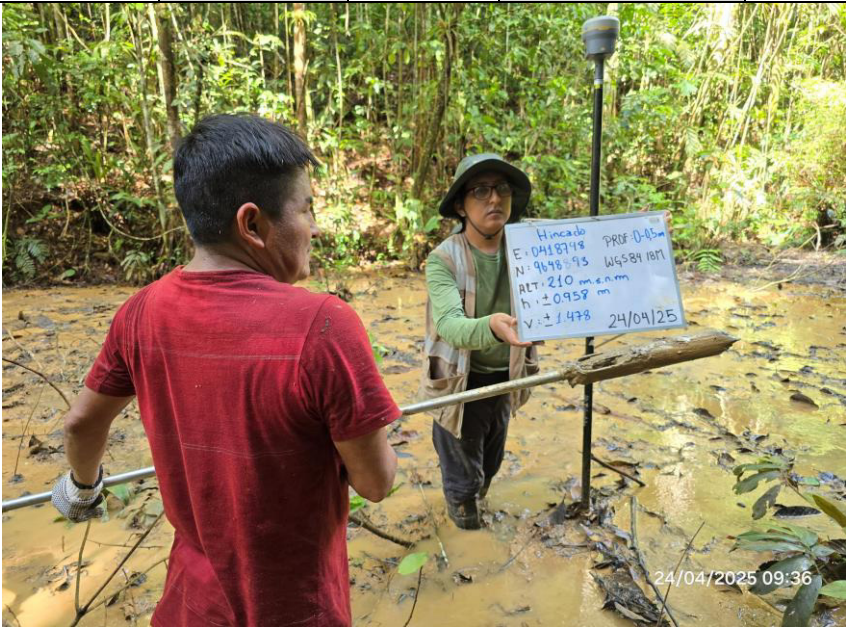
| Distrito | Trompeteros | Provincia | Loreto | Departamento | Loreto |
|---|---|---|---|---|---|
| <b>Fotografía 13<br/>Hincado 6</b> | | | | | |

| Distrito | Trompeteros | Provincia | Loreto | Departamento | Loreto |
|---|---|---|---|---|---|
| <b>Descripción:</b> | Hincado 6, realizado a una profundidad de 0,00 - 0,50 m y en donde se observa sedimento limo arcilloso de color marrón amarillento y con indicio organoléptico de hidrocarburos (olor). | | | | |

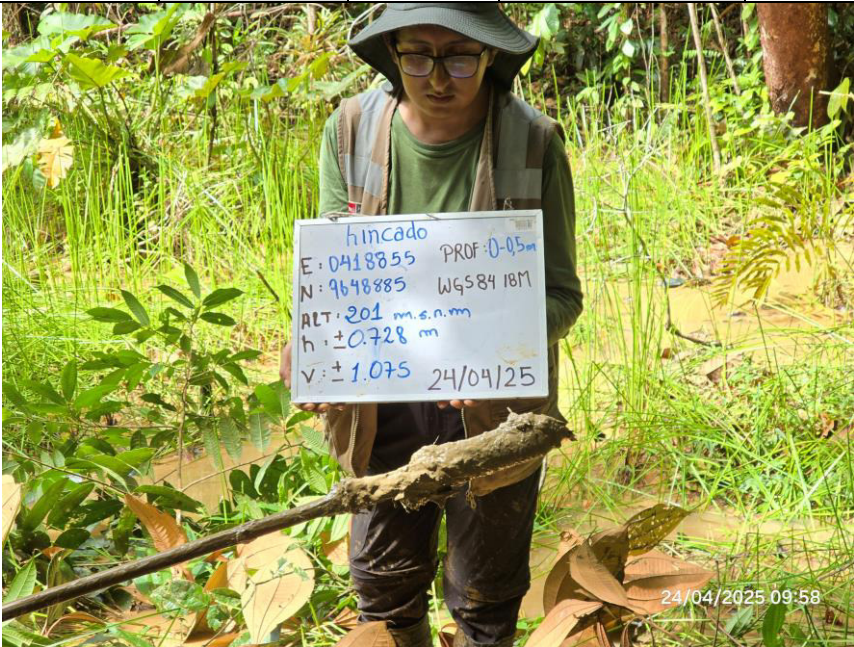
| Distrito | Trompeteros | Provincia | Loreto | Departamento | Loreto |
|---|---|---|---|---|---|
| <b>Fotografía 15<br/>Hincado 7</b> | | | | | |

| N° | Coordenadas UTM<br>WGS84 – Zona 18M | | Profundidad de<br>hincado | Componente<br>ambiental | Hidrocarburos | | | Residuos | Otros | Observación |
|---|---|---|---|---|---|---|---|---|---|---|
| 7 | 418855 | 9648885 | 0,00 – 0,50 m | Sedimento | No | No | No | No | - | Hincado 7, donde se observó sedimento limo arcilloso de color marrón amarillento. Sin indicios organolépticos de hidrocarburos. Ver fotografía 15 |

| Distrito | Trompeteros | Provincia | Loreto | Departamento | Loreto |
|---|---|---|---|---|---|
| <b>Descripción:</b> | Hincado 7, realizado a una profundidad de 0,00 - 0,50 m y en donde se observa sedimento limo arcilloso de color marrón amarillento y sin indicios organolépticos de hidrocarburos. | | | | |

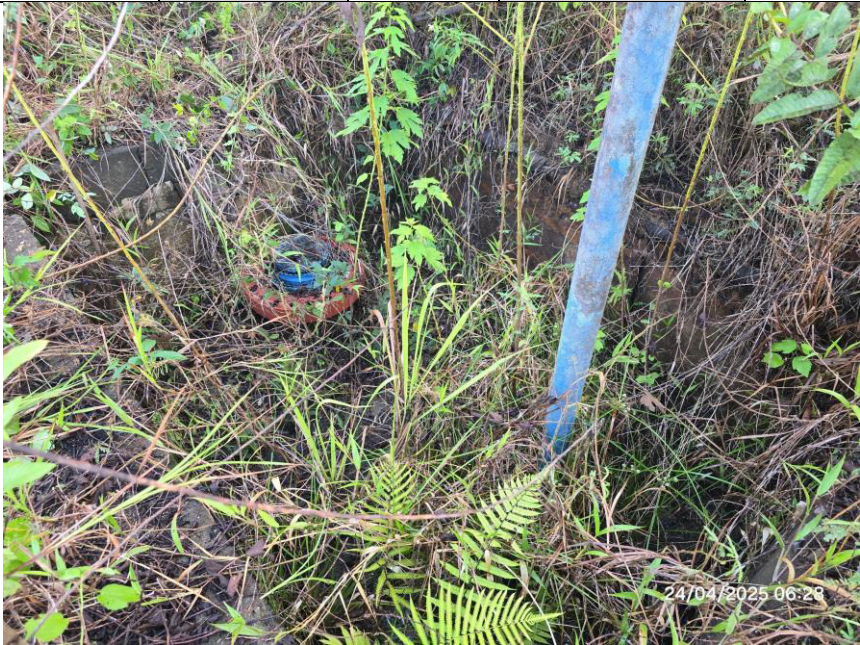
| Distrito | Trompeteros | Provincia | Loreto | Departamento | Loreto |
|---|---|---|---|---|---|
| <b>Fotografía 17<br/>Pozo VALE-25X<br/>(Plataforma 25)</b> | | | | | |

| Distrito | Trompeteros | Provincia | Loreto | Departamento | Loreto |
|---|---|---|---|---|---|
| <b>Descripción:</b> | Pozo VALE-25X, dentro de una estructura de concreto con vegetación herbazal en el entorno. | | | | |

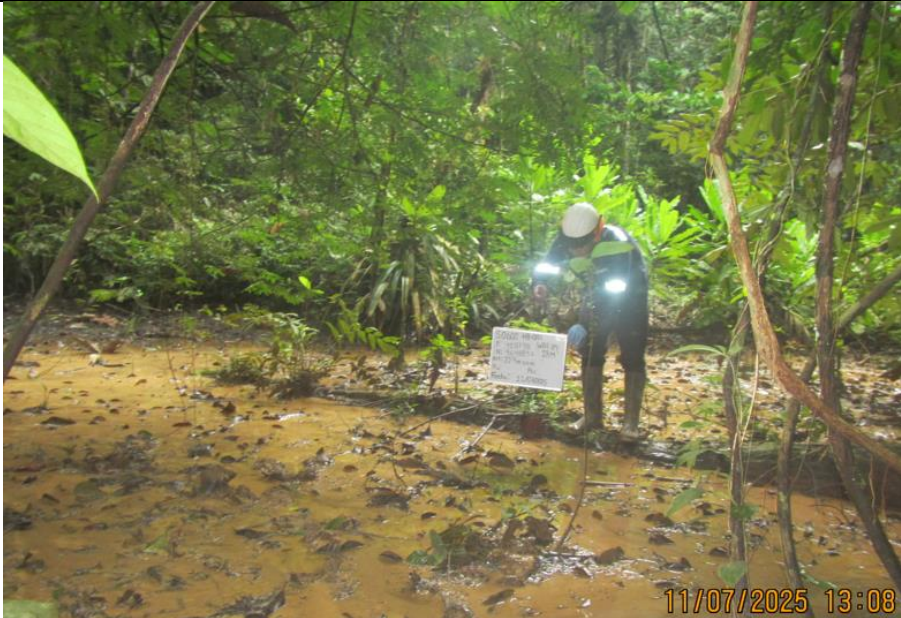
| Distrito | Trompeteros | Provincia | Loreto | Departamento | Loreto |
|---|---|---|---|---|---|
| <b>Fotografía 4</b> | | | | | |

Asimismo, no se realizó el muestreo de comunidades hidrobiológicas en vista de que tras la llegada al punto de muestreo en la quebrada Masatoyacu —ubicada en la parte alta de la microcuenca y aguas arriba de la plataforma más cercana— presentaba condiciones hidrológicas no representativas, con ausencia de flujo superficial – Ver Fotografía 4.

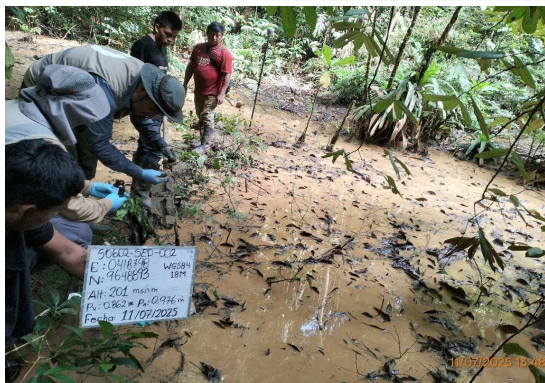
Vista de la toma de muestra de sedimento en el punto de muestreo con código S0602- SED-002. Muestra tomada entre los 0,0 m – 0,50 m por debajo de la columna de agua. Organolépticamente se evidenció olor a hidrocarburo. También se observó hojarasca y vegetación con raíces poca profundas en el cauce de la quebrada Masatoyacu.

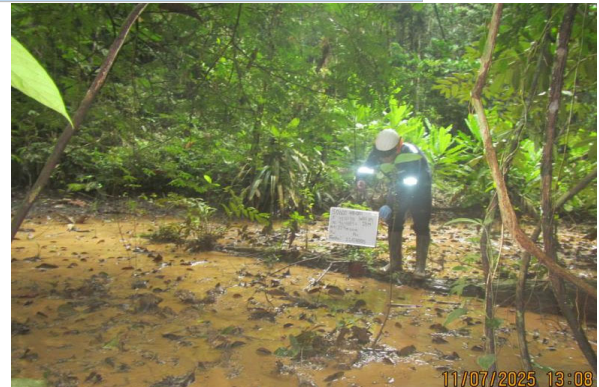
Vista panorámica de la ubicación del punto de muestreo proyectado para hidrobiología. Se observó que la quebrada Masatoyacu, no presentaba flujo de agua superficial. No se muestreó por no presentar condiciones de representabilidad.

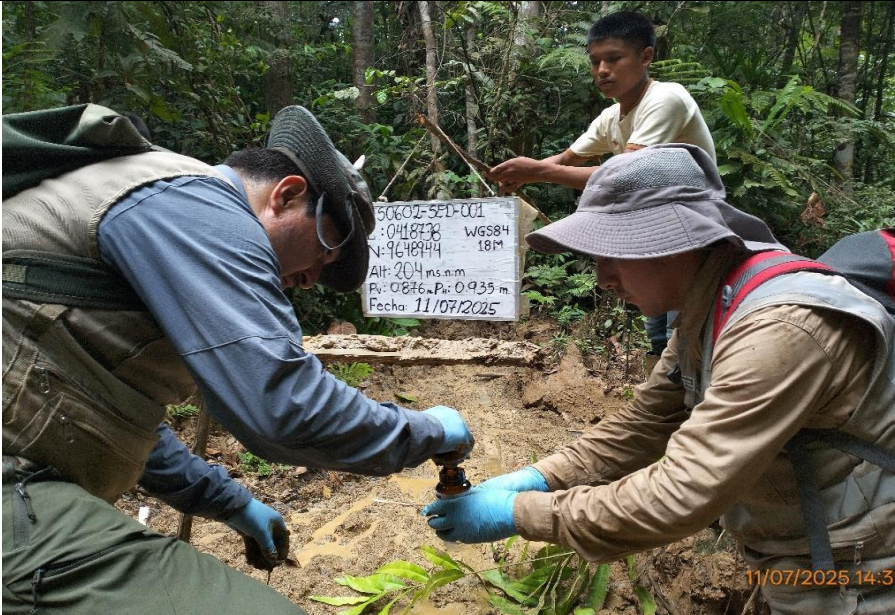
| Distrito | Trompeteros | Provincia | Loreto | Departamento | Loreto |
|---|---|---|---|---|---|
| <b>DESCRIPCIÓN:</b> | Vista de la toma de muestra de sedimento en el punto de muestreo con código S0602- SED-001, colectada entre los 0,00 m – 0,50 m por debajo de la columna de agua. En esta muestra, organolépticamente se percibió olor a hidrocarburos. | | | | |
