Organismo de Evaluación y Fiscalización Ambiental - OEFA

INFORME N° 00156-2025-OEFA/DEAM-SSIM

ASUNTO : Informe de evaluación ambiental para la identificación del sitio impactado por actividades de hidrocarburos con código S0356, ubicado en el Lote 192, microcuenca PAS-46, en el ámbito de la cuenca del río Pastaza, distrito Andoas, provincia Datem del Maraón y departamento Loreto.

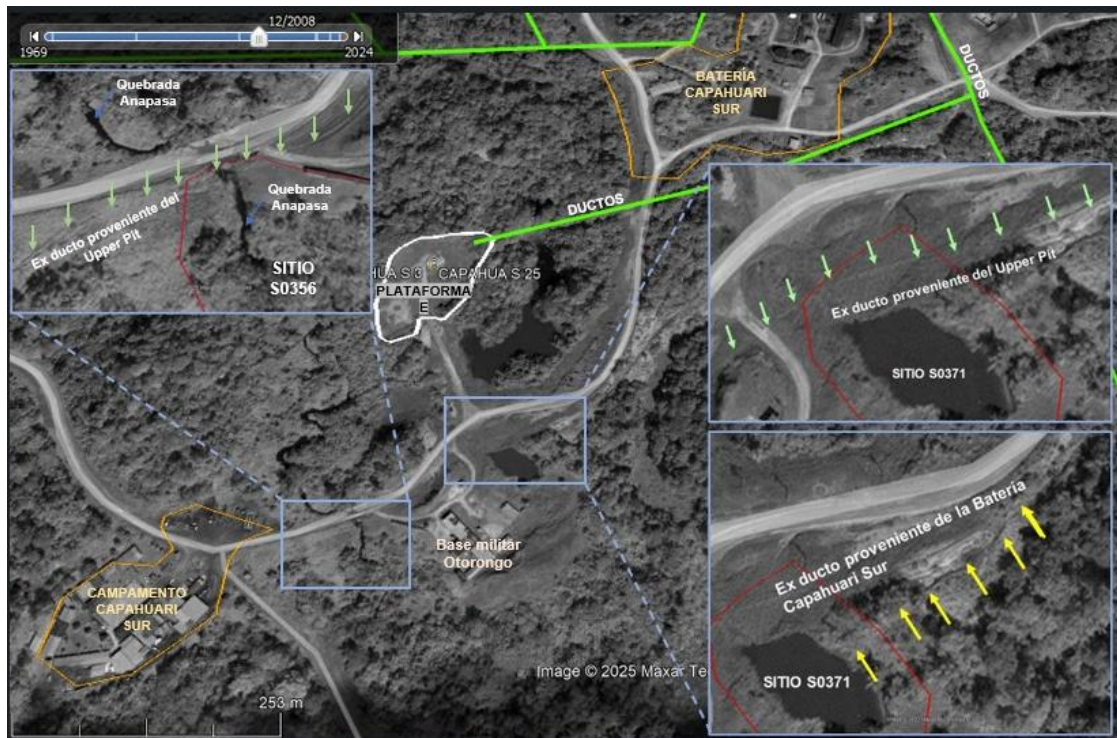
Figura 3.2. Imagen satelital del año 2008, obtenida del *Google Earth*, donde se puede apreciar parte de los 2 ductos que habrían provenído de la Batería Capahuari Sur (uno llegaba hasta la zona donde se ubica la poza del sitio S0371 (señaladas con flechas amarillas), y el otro atravesaba los sitios S0371 (extremo noroeste) y S0356 (extremo norte) en dirección hacia el río Pastaza (señaladas con flechas verdes)).

Al respecto del segundo ducto, que atravesaba el extremo norte del sitio S0356, de la revisión documental se tiene que, de acuerdo con el Programa de Adecuación y Manejo Ambiental (en adelante, **PAMA**) – Lote 1-AB³⁰, menciona que el agua de producción se descargaba al ambiente desde las once plantas de producción, llegando a los ríos y quebradas del ex Lote 1AB, asimismo, indica que hasta junio de 1995 se vertían unos 86000 barriles de agua de producción de las instalaciones Capahuari Sur en los pantanos y arroyos cercanos de las instalaciones al río Capahuari y luego en el río Pastaza, situado 30 km río abajo. Para hacer frente a esta situación, implementaron un proyecto para mejorar la calidad del agua que ingresa al río Capahuari, además, concluyeron la construcción de una tubería que desviaba el agua de producción de Capahuari Sur directamente al Pastaza, la cual empezó a usarse en junio de 1995. Esta tubería en mención correspondería al ducto (acueducto) que atravesaba al sitio S0356 en su extremo norte.

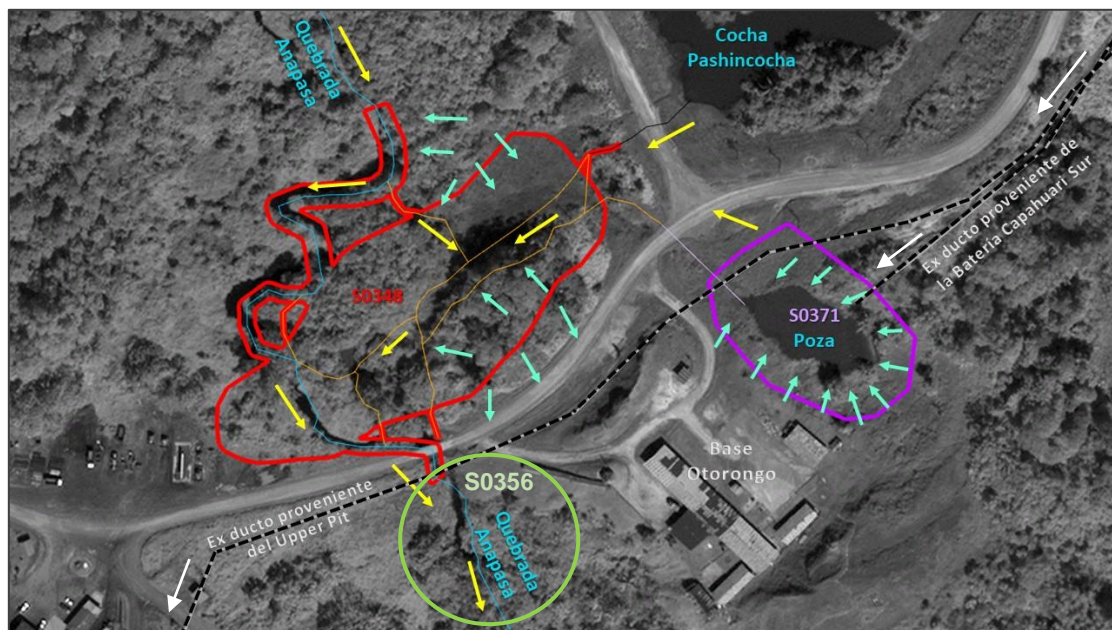
En la Figura 3.9 se observa el trazo proyectado del ex ducto mencionados en la Tabla 3.6, como también del ducto que transportaba aguas de producción desde la Batería Capahuari Sur hacia el río Pastaza, mencionado en la Tabla 3.1. Estos ductos, actualmente retirados y que se encuentran relacionados con el sitio S0371, que tiene conexión hídrica con el sitio S0348 y este a su vez con el sitio S0356, también se observan en las figuras 3.2, 3.3 y 3.4; por lo que, dichos ductos corresponden a posibles fuentes históricas de contaminación para el sitio S0356.

Figura 3.9. Trazo proyectado de los 2 ex ductos que habrían provenido de la Batería Capahuari Sur (líneas negras punteadas), uno llegaba hasta la zona donde se ubica la poza del sitio S0371, y el otro atravesaba el extremo noroeste del sitio S0371 y extremo norte del sitio S0356 en dirección hacia el río Pastaza. En la imagen se visualiza la dirección de flujos de los ductos (fechas blancas), de los cuerpos de agua (flechas amarillas) y de las pendientes (flechas verdes).

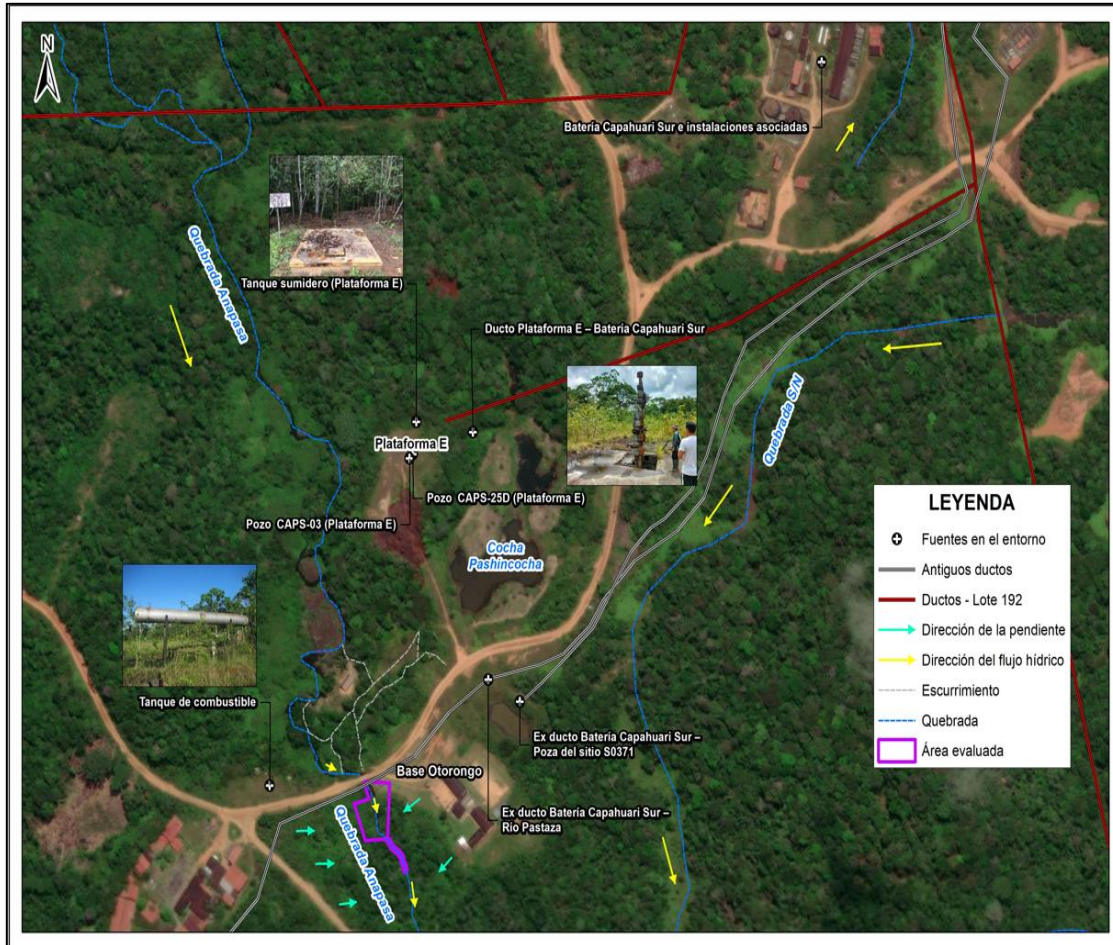
Durante la ejecución de las actividades de campo en el área del sitio S0356 no se observaron zonas de tanques de combustibles, insumos químicos, pozos, ni tuberías de transporte de hidrocarburos; sin embargo, de la información documentaria recopilada en gabinete y de imágenes satelitales históricas obtenidas del Google Earth (Figura 3.2), el sitio habría sido atravesado en su extremo norte por un ducto (acueducto) proveniente del *Upper Pit* (poza de recuperación) de la Batería Capahuari Sur y que se dirigía hasta el río Pastaza (Figura 3.3 y 3.4). De la información proporcionada por los pobladores³⁵, este se encontraba sobre la superficie del suelo hasta la zona de la Base Otorongo aproximadamente y luego se encontraba enterrado, posiblemente hasta su descarga en el río Pastaza (Figura 3.10).

La Figura 3.10 muestra las posibles fuentes de contaminación identificadas y consideradas para el sitio S0356.

Figura 3.10. Instalaciones en el entorno del sitio S0356

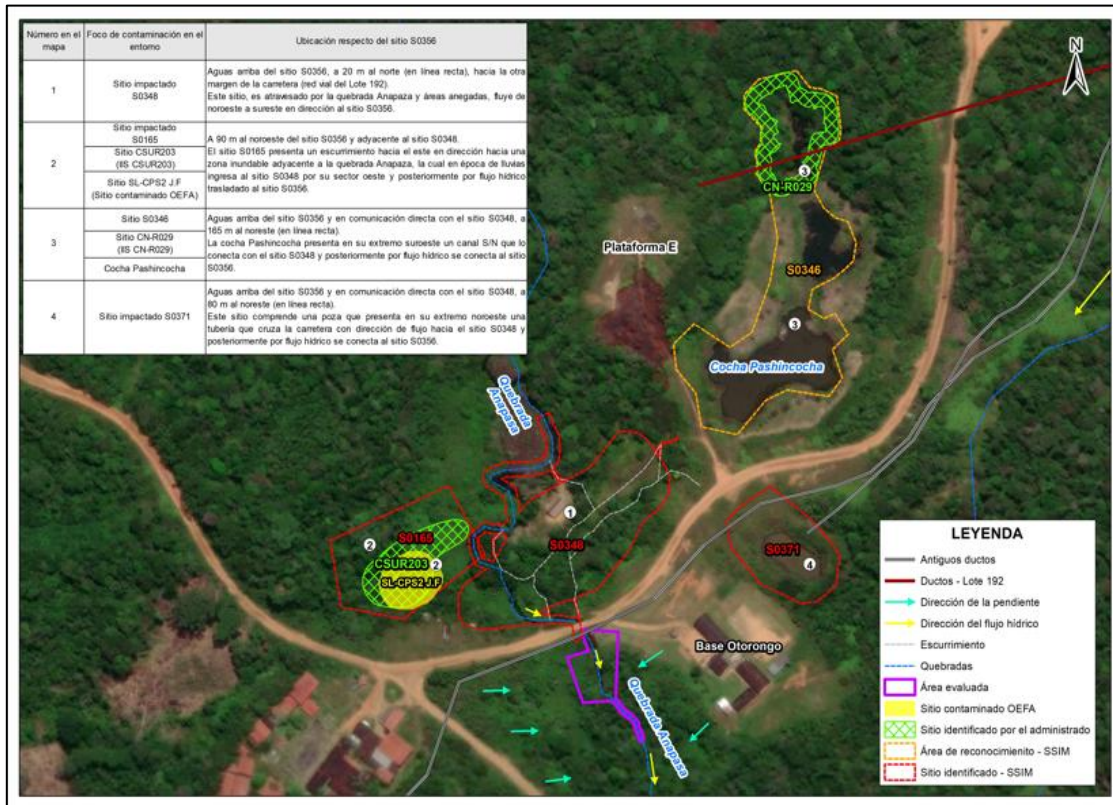
4	Sitio impactado S0371	De la revisión del informe de identificación de este sitio (Informe N.º 00004-2023-OEFA/DEAM-SSIM), se registran excedencias para los parámetros TPH y fluoreno en el componente sedimento.	Aguas arriba del sitio S0356 y en comunicación directa con el sitio S0348, a 80 m al noreste (en línea recta). Este sitio comprende una poza que presenta en su extremo noroeste una tubería que cruza la carretera con dirección de flujo hacia el sitio S0348 y posteriormente por flujo hídrico se conecta al sitio S0356.

Figura 3.11. Posibles focos de contaminación en el entorno del sitio S0356

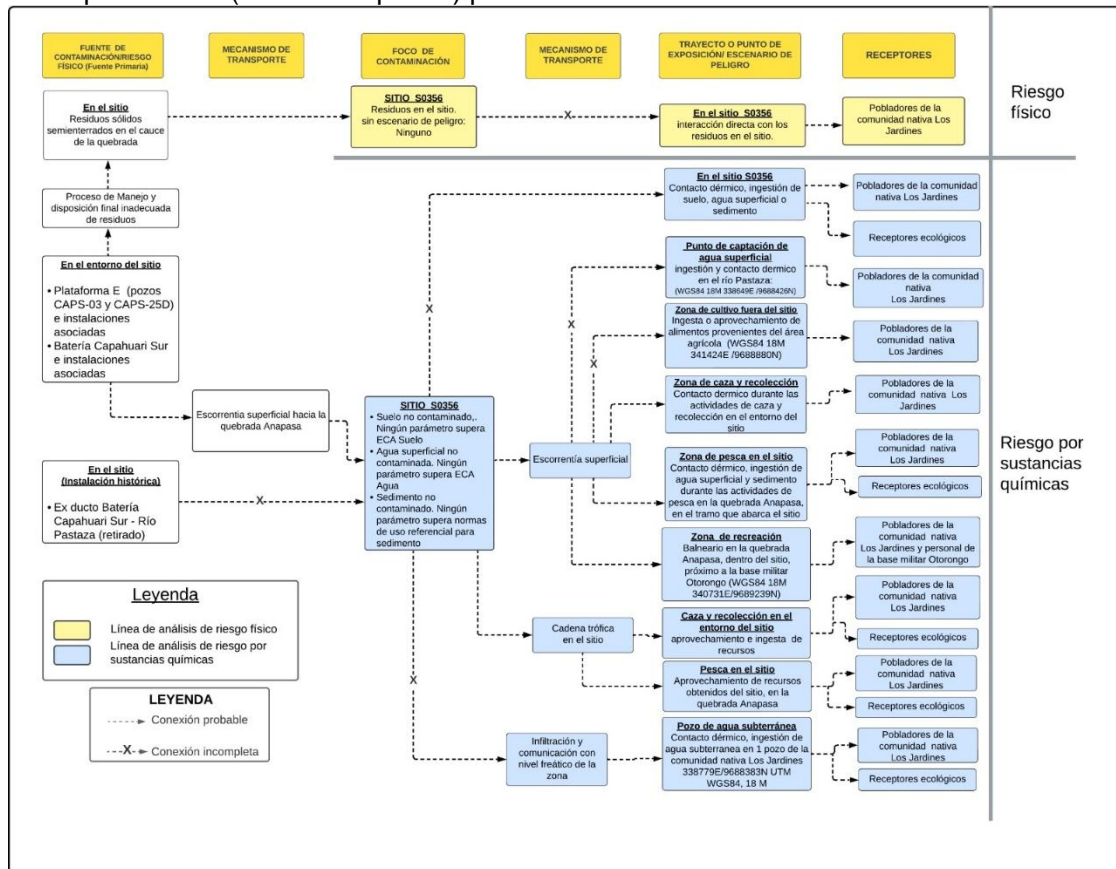
Figura 9.2. Esquema del modelo conceptual inicial para el sitio S0356

Vale indicar que, con la información disponible fue posible descartar algunos mecanismos de transporte como conectores del sitio con algunos puntos de exposición y dejar como probables otros, condicionados a escenarios de liberación de contaminantes. Los hallazgos se reflejan en el modelo conceptual (Figura 9.2).

Con la información recopilada se desarrolló un esquema detallado (Figura 9.2). Este esquema ilustra múltiples rutas potenciales de exposición asociadas con el sitio. Por un lado, plantea la posible causa del impacto en el sitio (Fuentes primarias → Mecanismos de transporte → Foco de contaminación). Por otro lado, plantea la posible interacción del componente ambiental contaminado (suelo, agua superficial y sedimento) con los receptores humanos y ecológicos (Foco de contaminación → Mecanismos de transporte → Puntos de exposición → Receptores), identificando así los riesgos asociados al sitio.
