EXPEDIENTE DE EVALUACIÓN: 0007-2022-DEAM-EAS

CÓDIGO DE ACCIÓN: 0001-7-2023-416

Descripción de la línea de costa inspeccionada:

Zona de salientes rocosas que incluye escollos y un arco litoral

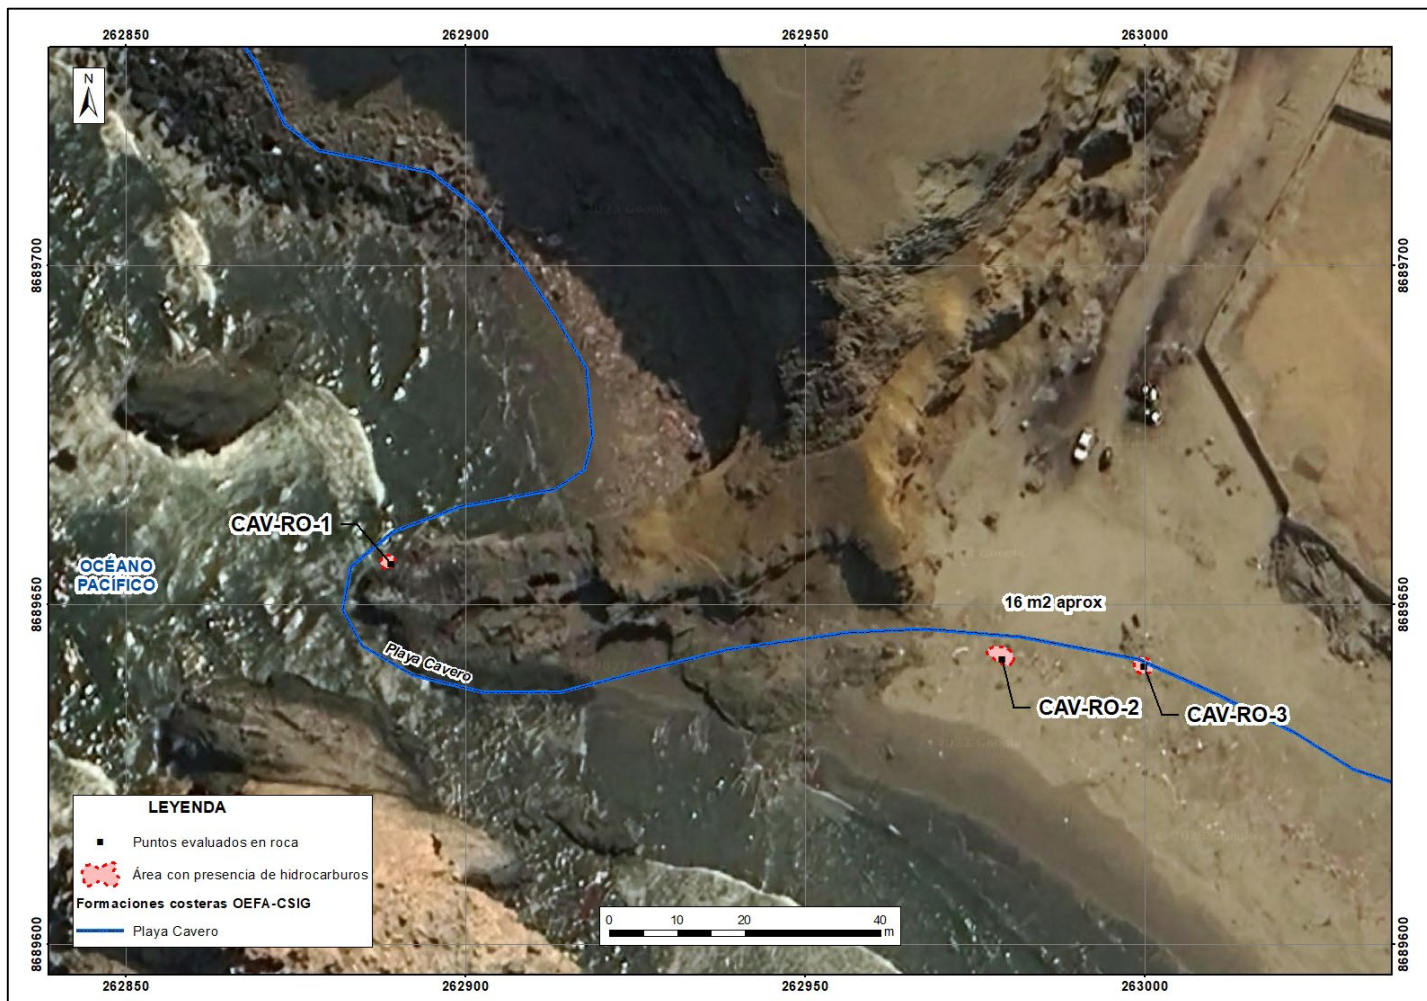
Croquis/foto panorámica:

Restos de hidrocarburos en fase libre adheridos a las rocas ubicadas entre la línea de costa y la rompiente del oleaje. Zona próxima a la playa con afluencia de aves y pobladores que recolectan residuos sólidos.

Vista del área rocosa, presencia de hidrocarburos impregnados en la superficie de las rocas
