INFORME N° 00252-2023-OEFA/DEAM-STEC

ASUNTO : Evaluación ambiental focal de la superficie terrestre en el ámbito de la unidad fiscalizable Angélica – Rublo Chico, de titularidad de Compañía de Minas Buenaventura S.A.A. ubicado en el distrito Huachocolpa, provincia y departamento Huancavelica, en junio de 2023.

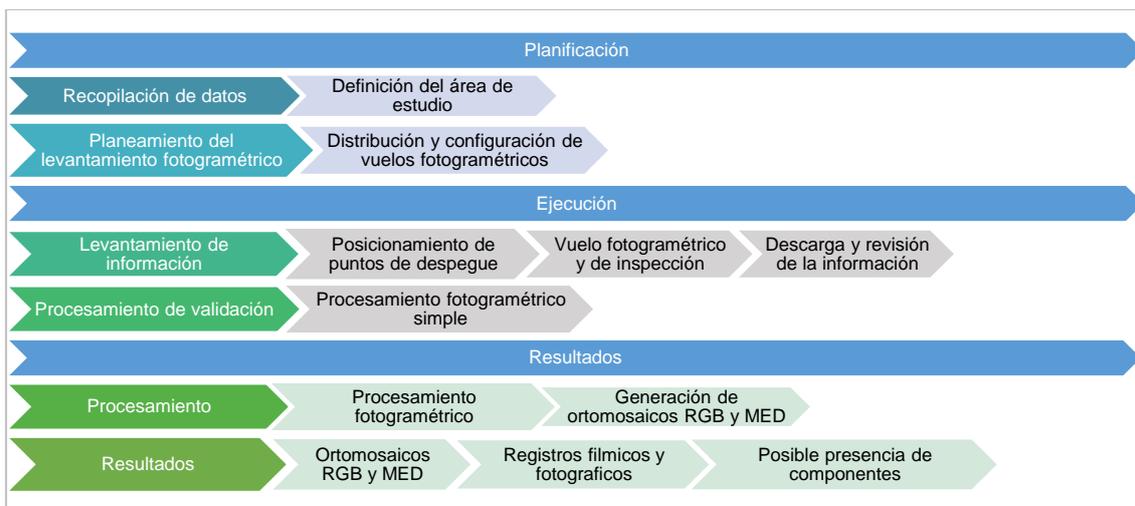
Figura 5.1. Esquema metodológico para la evaluación de la superficie terrestre en la UF Angélica – Rublo Chico.

La secuencia de pasos de cada etapa, se resume en el siguiente esquema metodológico:

i. Planificación:

- **Recopilación de datos:** se definió el área de interés, el cual nos permitió reconocer a grandes rasgos las características del terreno con apoyo del programa *Google Earth*².
- **Planeamiento del levantamiento fotogramétrico:** Se establecieron los planes de vuelo que cubren las zonas de interés, en base a un GSD³ proyectado y con el uso de la aplicación *DJI Ground Station Pro*⁴ mediante las cuales se configuraron parámetros fundamentales, tales como: Estilo de vuelo, altura de vuelo, solapamiento entre las ortofotos, ángulo de la cámara y velocidad de barrido; asimismo, se revisaron los pronóstico meteorológico y campo magnético mediante las aplicaciones *UAV Forecast*⁵ y *Magnetology*⁶, respectivamente.

ii. Ejecución:

- **Levantamiento de información:** En campo se realizó un reconocimiento del área de estudio con la finalidad de tener un vuelo seguro, por lo que se corroboraron las condiciones meteorológicas del lugar, también se consideraron los diferentes obstáculos como torres de alta tensión, antenas u otros factores que puedan bloquear la comunicación entre el operador y el RPAS. Se mantuvo la opción de «*los planes de vuelo*», y se seleccionó el tipo de misión procediendo con la ejecución de los vuelos.

iii. Resultados

- **Procesamiento:** El procesamiento fotogramétrico se realizó mediante el *software Agisoft Metashape*⁸ (Ver Anexo 3).
- **Resultados:** Los resultados finales son los MED, los ortomosaicos RGB a precisión métrica e identificación de la posible presencia de componentes de la UF Angélica – Rublo Chico (Ver Anexo 4).

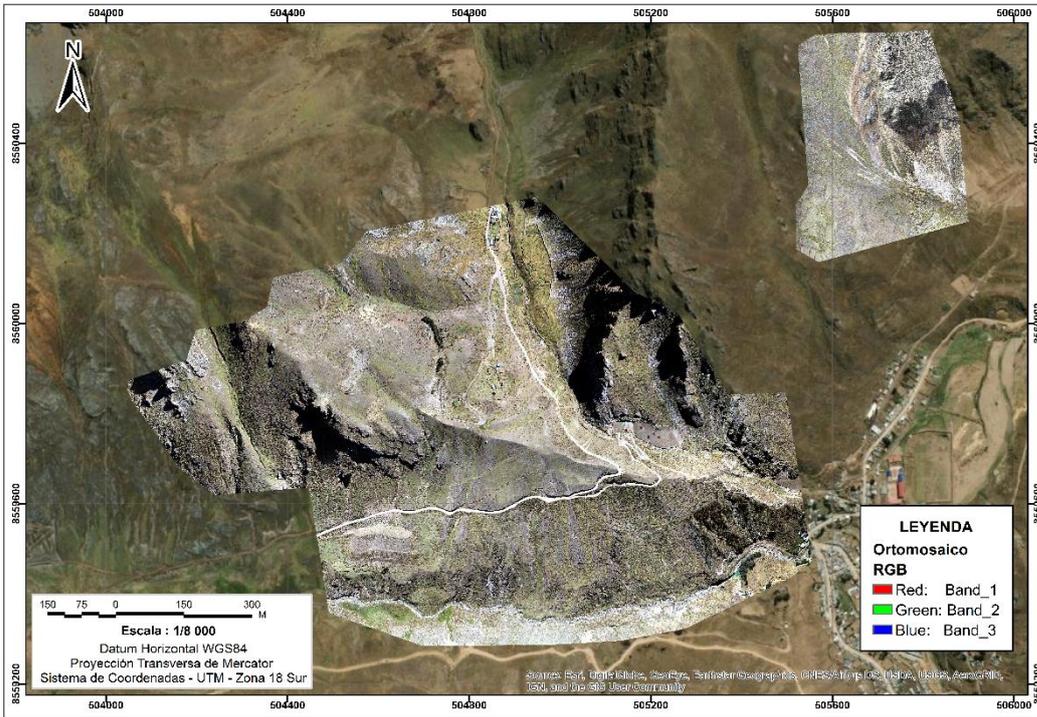
Figura 6.1. Ortomosaico RGB de la zona 1: Angélica en la UF Angélica – Rublo Chico.

Del procesamiento fotogramétrico en la zona 1: Angélica, se obtuvo un Ortomosaico RGB de 5,63 cm/pix y un MED de 11,30 cm/pix ambos con precisión métrica que abarcan un área de 1,130 km², como se visualiza en las figuras 6.1 y 6.2 respectivamente.

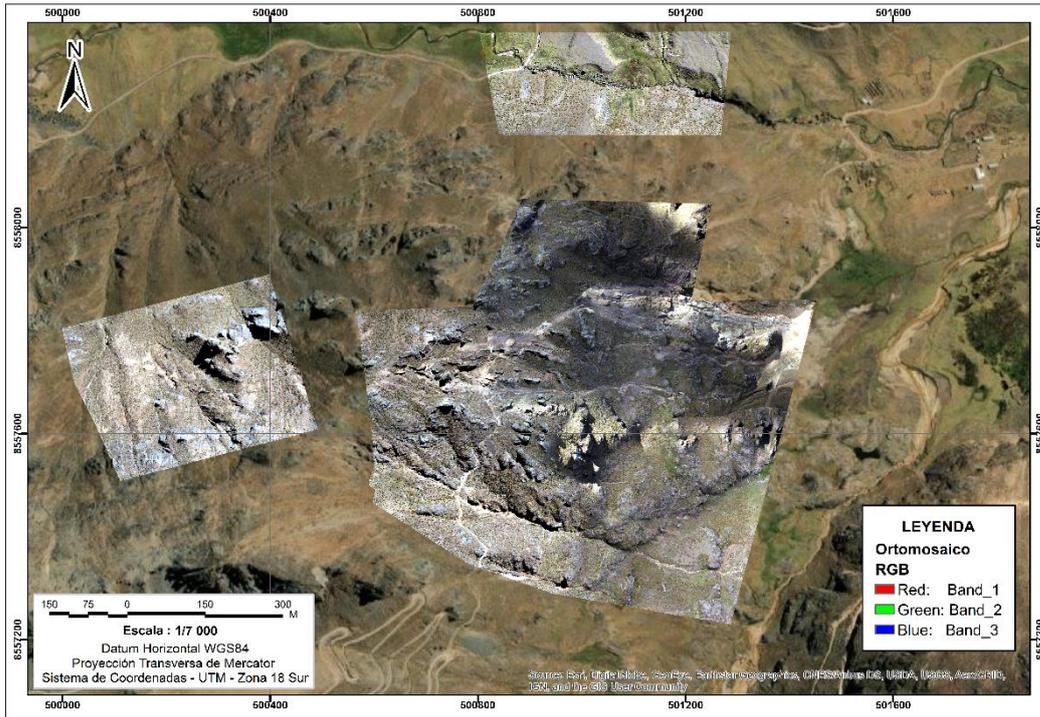
Figura 6.3. Ortomosaico RGB de la de la zona 2: Rublo Chico en la UF Angélica – Rublo Chico.

Del procesamiento fotogramétrico en la zona 2: Rublo Chico, se obtuvo un Ortomosaico RGB de 6,68 cm/pix y un MED de 13,4 cm/pix ambos con precisión métrica que abarcan un área de 0,726 km², como se visualiza en las figuras 6.3 y 6.4 respectivamente.
