INFORME N° 419 - 2012 - OEFA / DE

ASUNTO : Inventario de Transformadores Eléctricos, Evaluación y Diagnóstico de Línea Base de Bifenilos Policlorados - PCBs. en la Empresa de Distribución Eléctrica LUZ DEL SUR S.A.A. de la Ciudad de Lima.

INVENTARIO DE TRANSFORMADORES ELÉCTRICOS, EVALUACIÓN Y DIAGNOSTICO DE LÍNEA DE BASE DE BIFENILOS POLICLORADOS - PCBs EN ACEITES DIELECTRICOS EN LA EMPRESA DE DISTRIBUCIÓN ELÉCTRICA "LUZ DEL SUR S.A.A." DE LA CIUDAD DE LIMA.

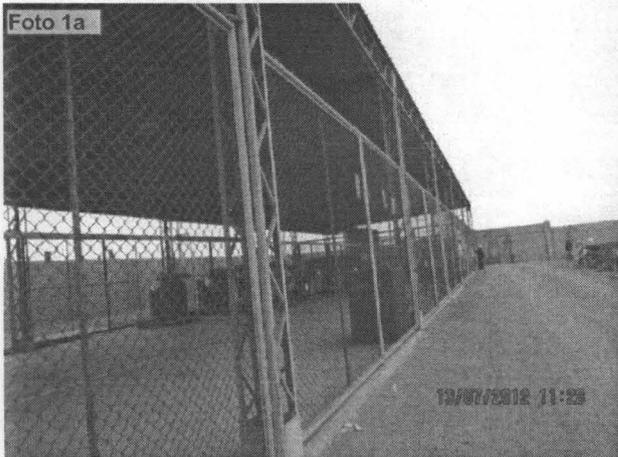
Fotografías N° 1a y 1b Vista exterior del almacén de transformadores contaminados con PCBs de propiedad de la empresa Luz del Sur S.A.A. en el distrito de Chilca, Km 63 Panamericana Sur

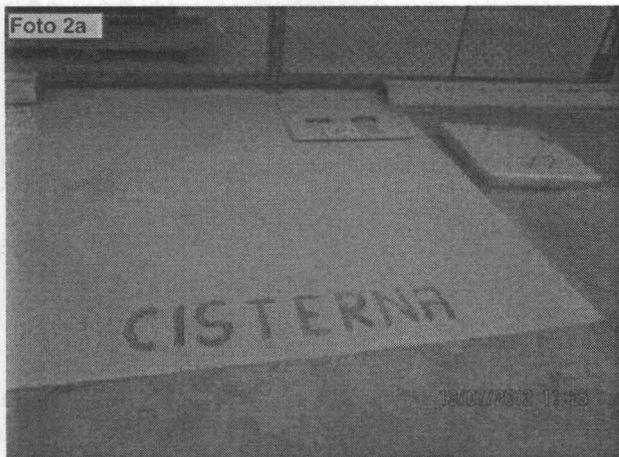
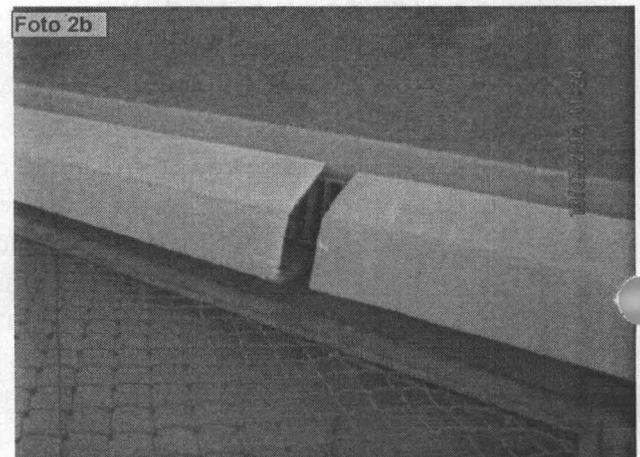
Fotografías N° 2a y 2b Sistemas de contención y seguridad en caso de eventos no deseados con los aceites contaminados con PCBs

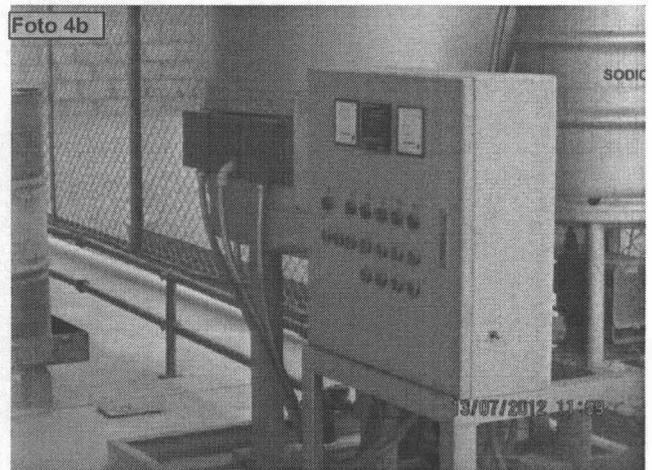
Fotografías N° 4a y 4b – Accesorios del sistema de Declorinación

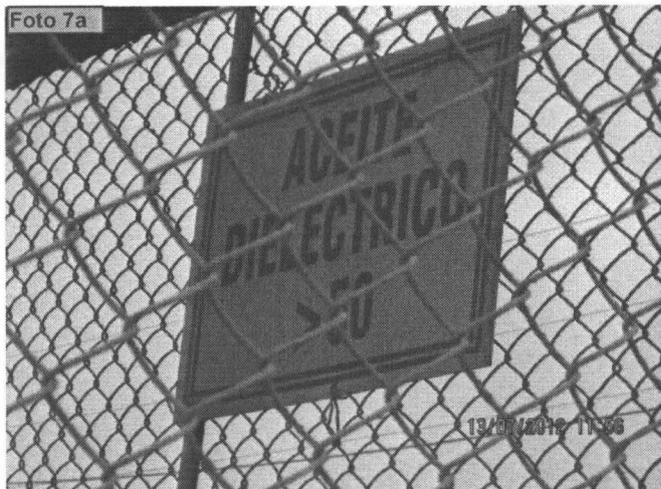
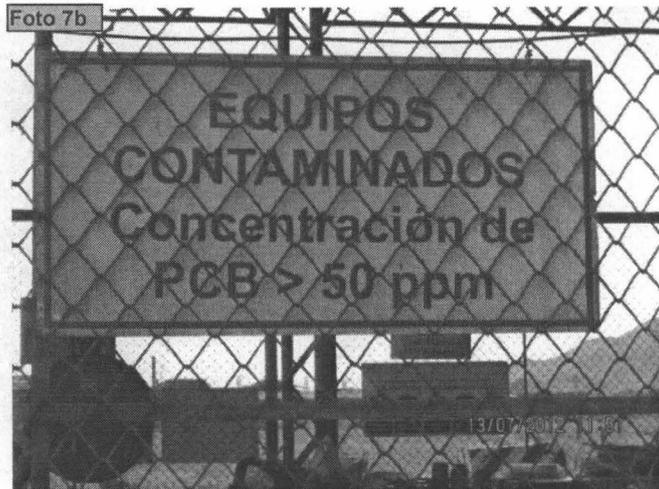
Fotografías N° 7a y 7b – Paneles informativos como medida de prevención para la manipulación de aceites

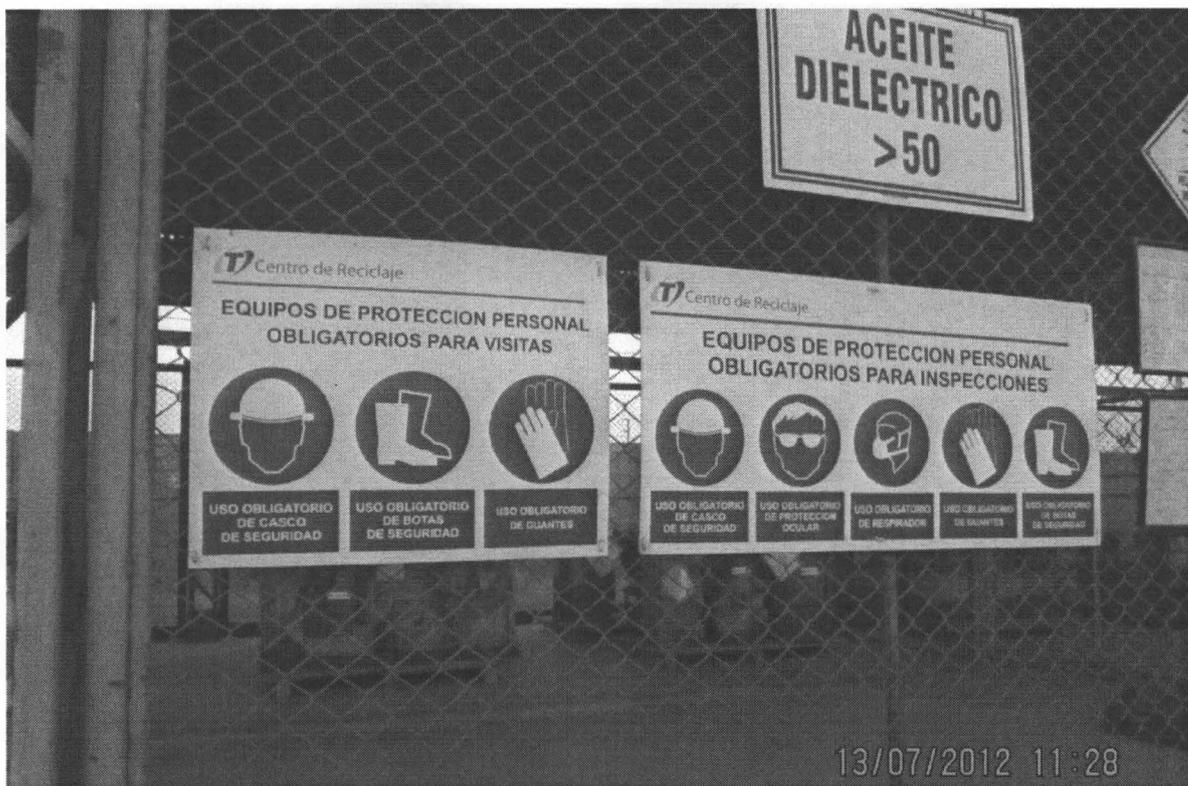
Fotografías N° 8 – Paneles informativos de medidas de seguridad de carácter obligatorio para el ingreso al interior del almacén

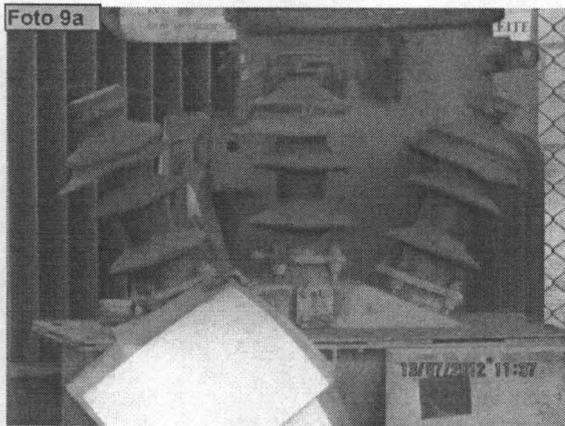
Fotografías N° 9a y 9b – Transformadores con PCBs dispuestos en el interior del almacén de la empresa Luz del Sur S.A.A. Ubicado en el distrito de Chilca, Km 63 de la Panamericana Sur.

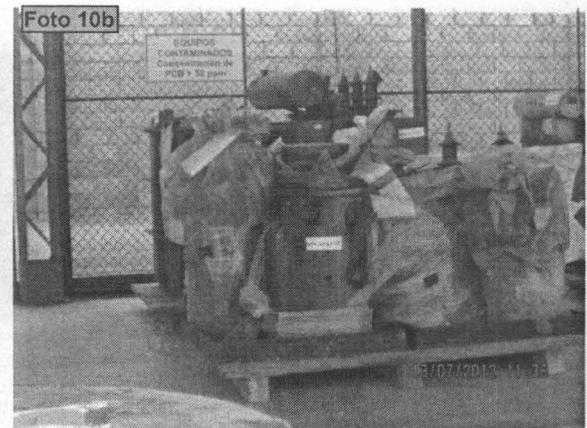
Fotografías N° 10a y 10b – Transformadores con PCBs dispuestos en el interior del almacén de la empresa Luz del Sur S.A.A. Ubicado en el distrito de Chilca, Km 63 de la Panamericana Sur.

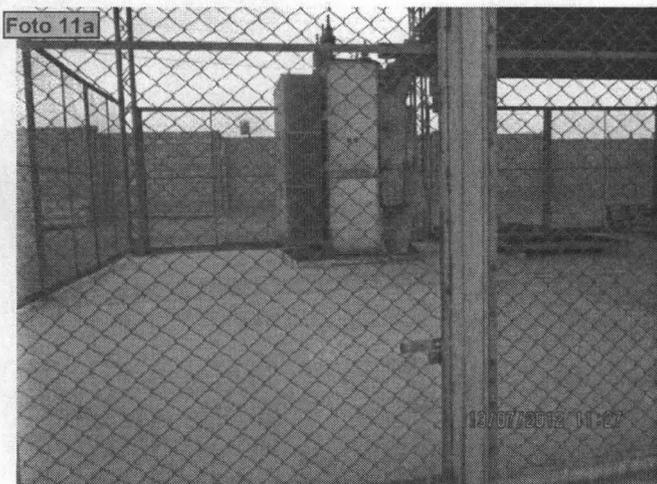
Fotografías N° 11a y 11b – Transformador contaminado con PCBs de 30 KV y de gran tamaño y que sobrepasa la altura del techo por lo que ha sido dispuesto en la parte posterior sin techo del almacén.

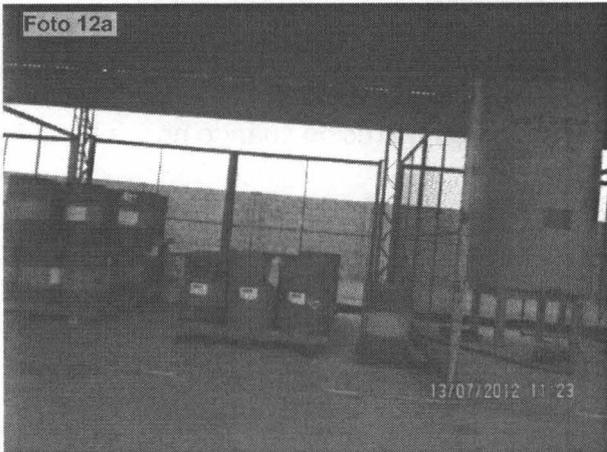
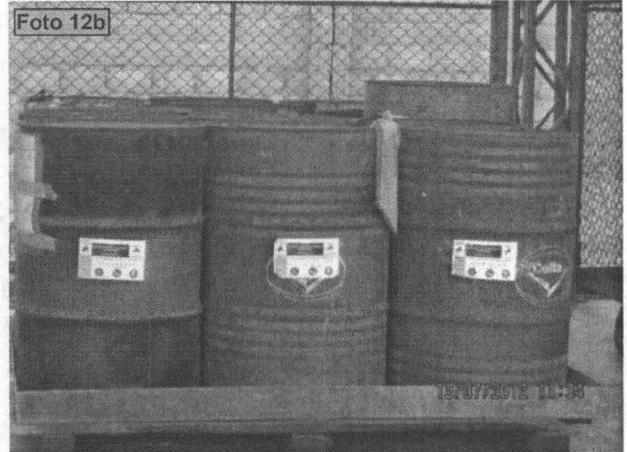
Fotografías N° 12a y 12b – Cilindros de aceite conteniendo aceites contaminados con PCBs para su Declorinación

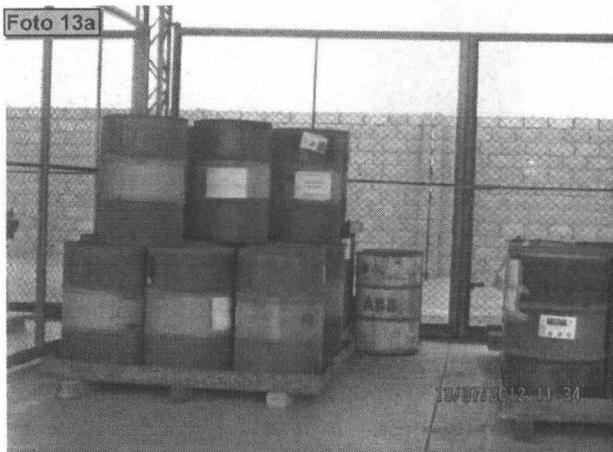
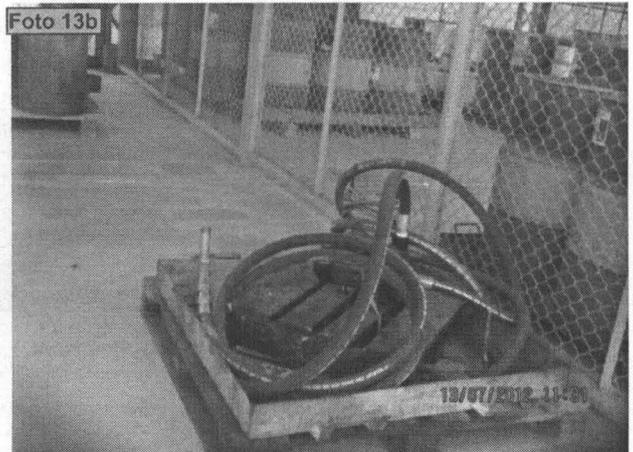
Fotografías N° 13a y 13b – Cilindros de aceite conteniendo aceites contaminados con PCBs para su Declorinación

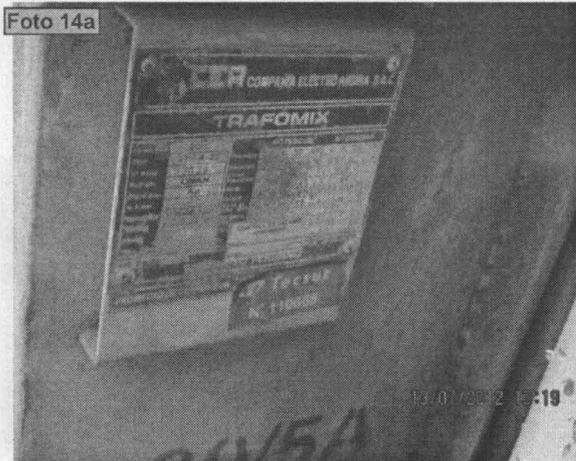
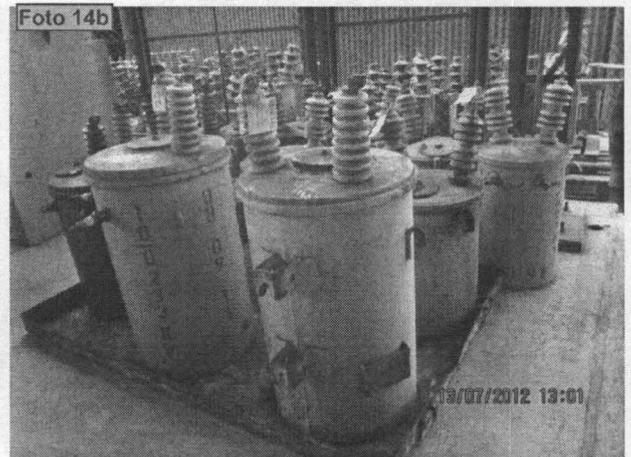
Fotografías N° 14a y 14b- Transformadores operativos ubicados en el almacén de la empresa LUZ del Sur S.A.A. en Av. Pedro Miotta Cuadra 4 del distrito de San Juan de Miraflores.

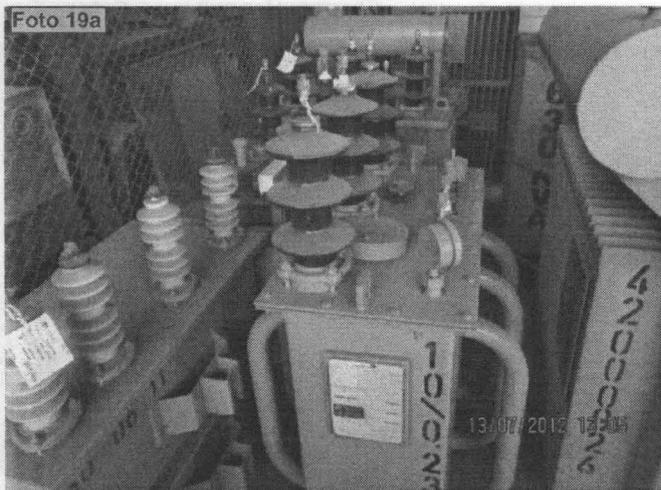
Fotografías N° 19a y 19b – Transformadores operativos ubicados en el almacén de la empresa LUZ del Sur S.A.A. en Av. Pedro Miotta Cuadra 4 del distrito de San Juan de Miraflores. Nótese las etiquetas rojas del análisis de PCBs

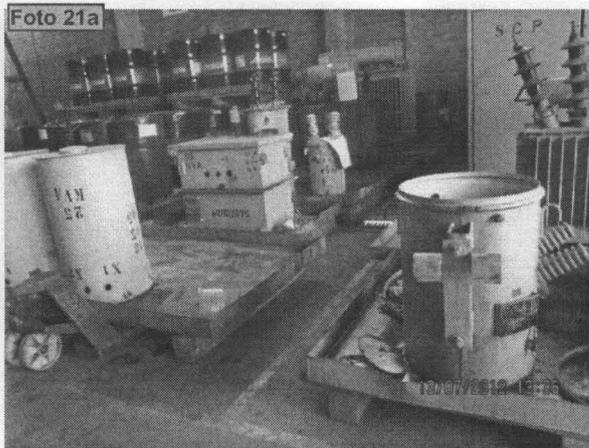
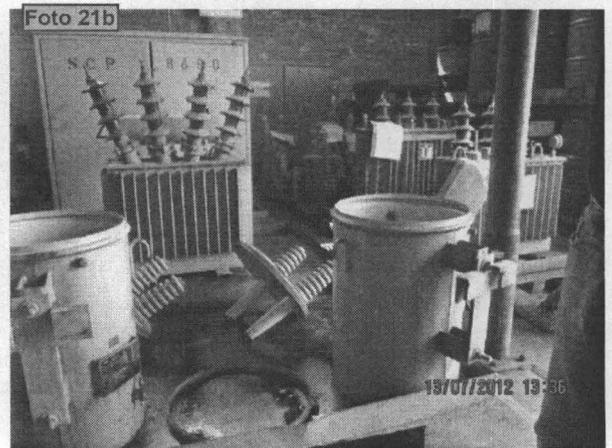
Fotografías N° 21a y 21b – Transformadores desmontados en proceso de mantenimiento en los talleres de la empresa TECSUR S.A., ubicado en Av. Pedro Miotta Cuadra, distrito de San Juan de Miraflores.

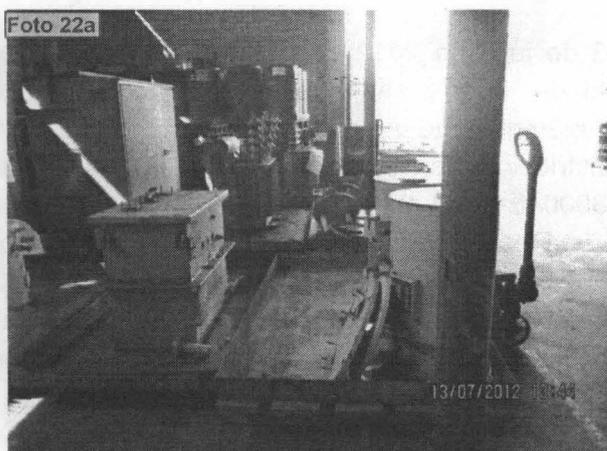
Fotografías N° 22a y 22b – Transformadores en proceso de mantenimiento en los talleres de la empresa TECSUR S.A., ubicado en Av. Pedro Miotta Cuadra, distrito de San Juan de Miraflores.

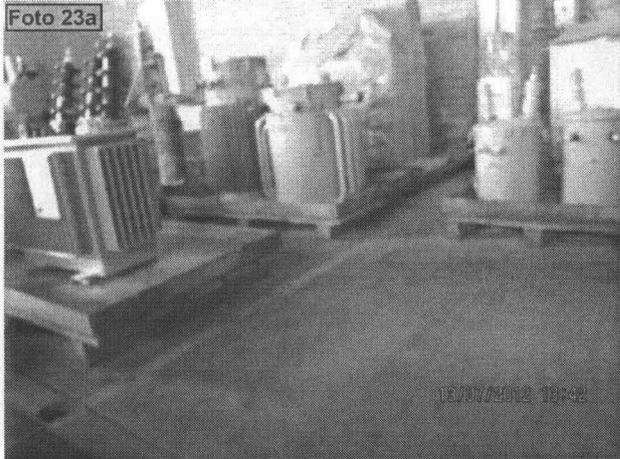
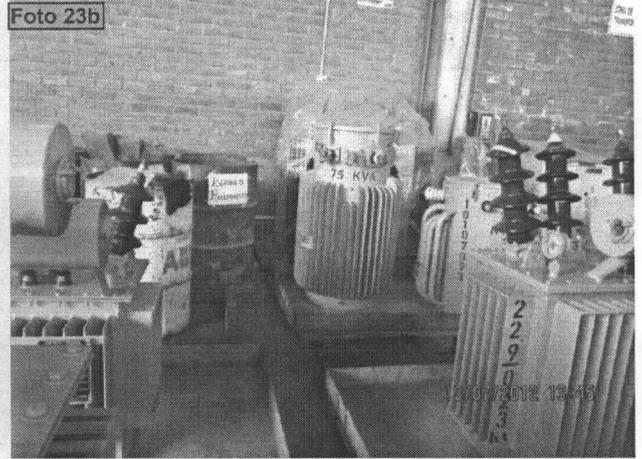
Fotografías N° 23a y 23b – Transformadores reparados en los talleres de la empresa TECSUR S.A., listos para ser entregados a LUZ DEL SUR S.A.A.

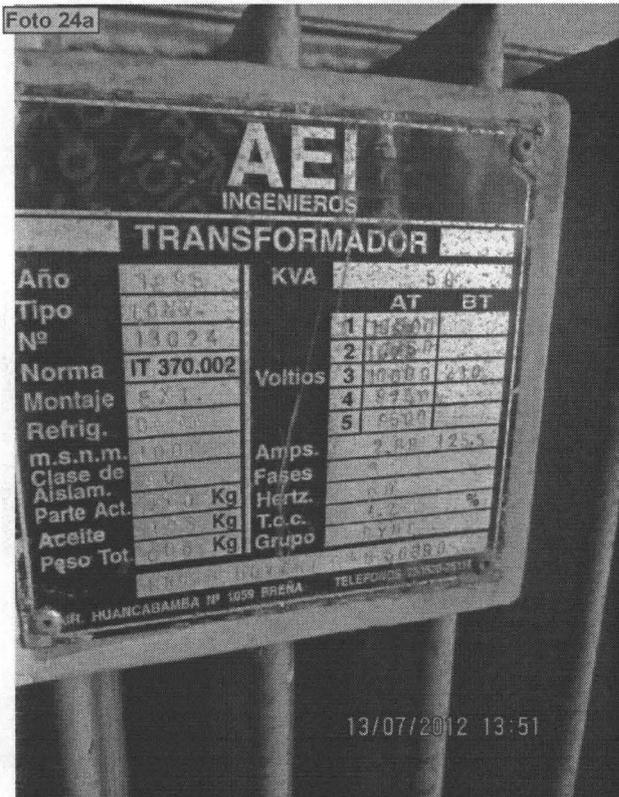
Fotografías N° 24a y 24b – Placas de Transformadores ubicados en el taller de la empresa TECSUR S.A.

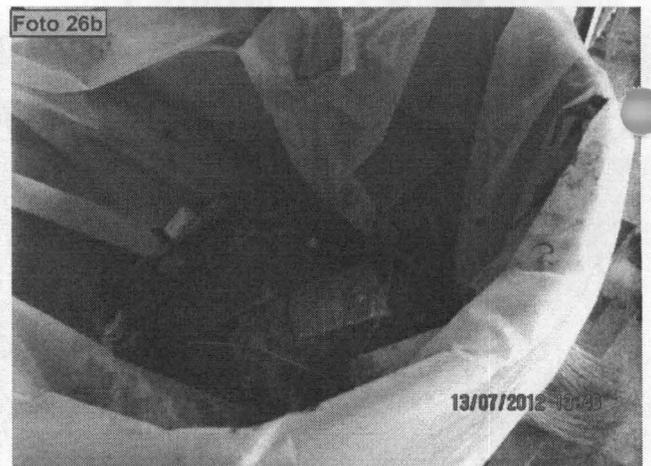
Fotografías N° 26a y 26b – Manejo de residuos sólidos contaminados con aceites dieléctricos, el taller de la empresa TECSUR S.A. En cilindros impermeabilizados para su disposición final en un relleno de seguridad.

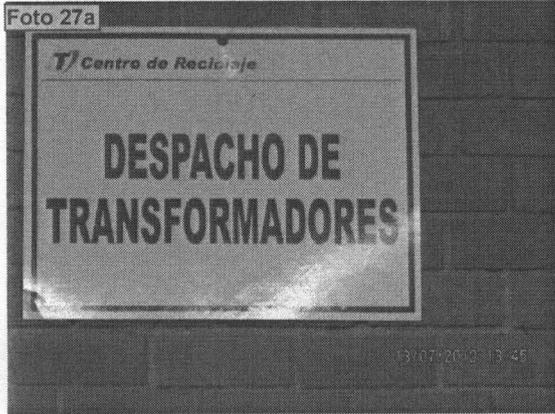
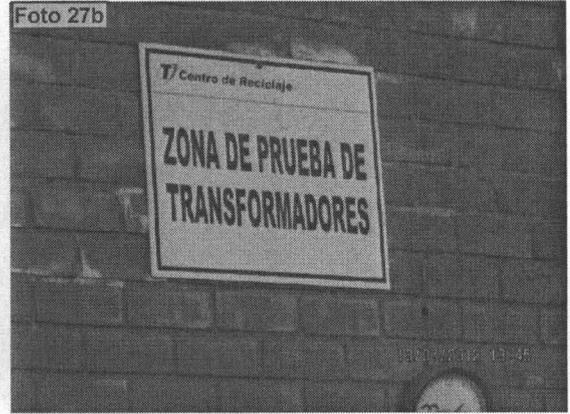
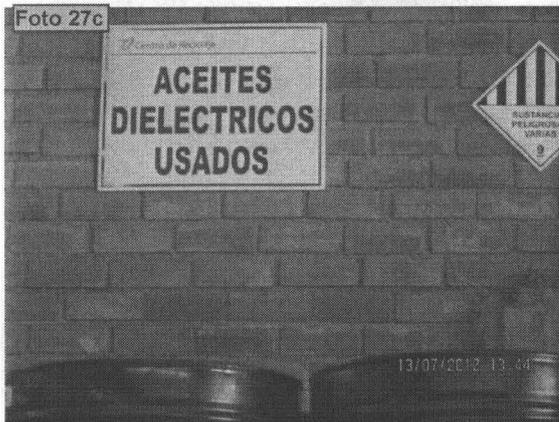
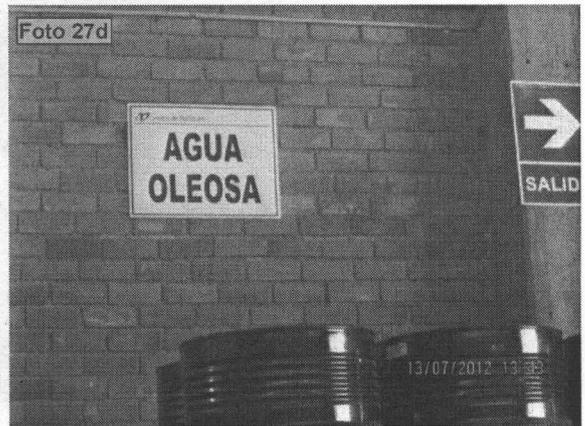
Fotografías N° 27a, 27b, 27c y 27d – Identificación de áreas y señalización de medidas de seguridad en el interior del taller de mantenimiento de transformadores eléctricos de la empresa TECSUR S.A.

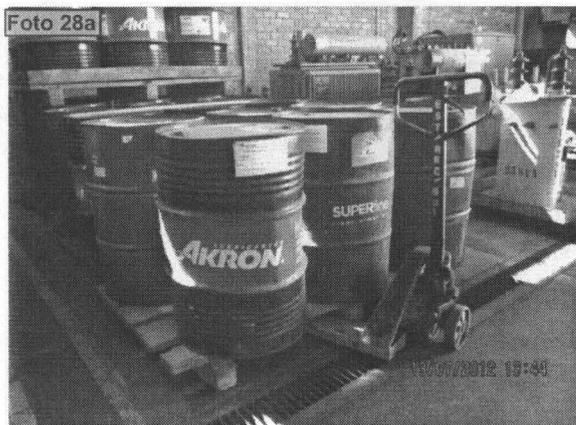
Fotografías N° 28a y 28b – Aceite dieléctrico regenerado almacenados en cilindros identificados para su uso posterior en los transformadores reparados

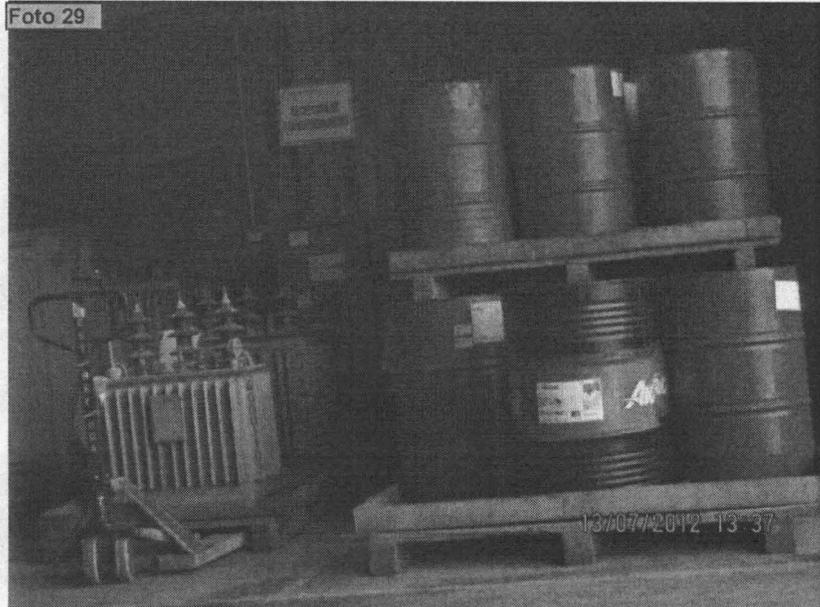
Foto 29

Fotografía N° 29 - Acopio de aceite dieléctrico que será enviado a otra empresa para su regeneración

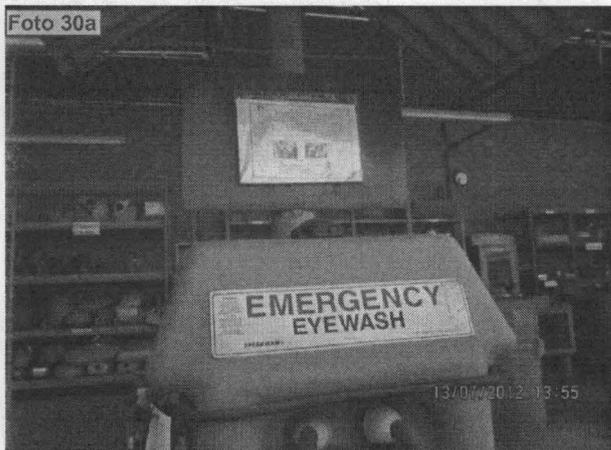
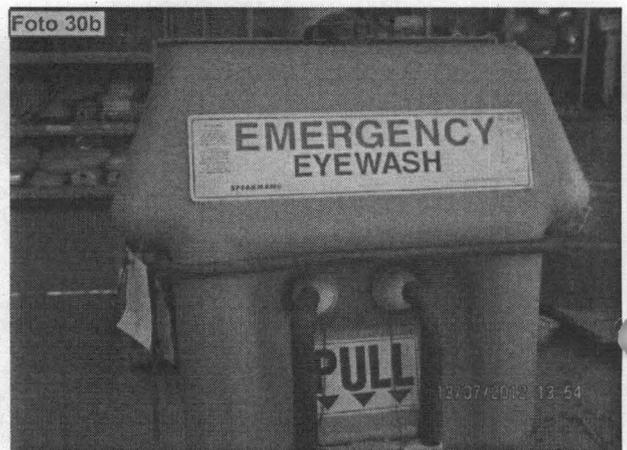
Fotografías N° 30a y 30b - Sistema de Lavado de ojos para casos de emergencia ubicado dentro del taller de mantenimiento de la empresa Luz del Sur S.A.A.
