## Informe de evaluación ambiental temprana (Informe EAT 2017 N.º 093- 2017-OEFA-DE-SDCA-CMVA)

**INFORME N° 093 -2017-OEFA/DE-SDCA-CMVA**

**ASUNTO :** Informe de la evaluación ambiental temprana en el área de influencia proyecto minero El Galeno, en los distritos de Sorochocho (provincia de Celendín) y La Encañada (provincia de Cajamarca), departamento de Cajamarca, durante el año 2017.

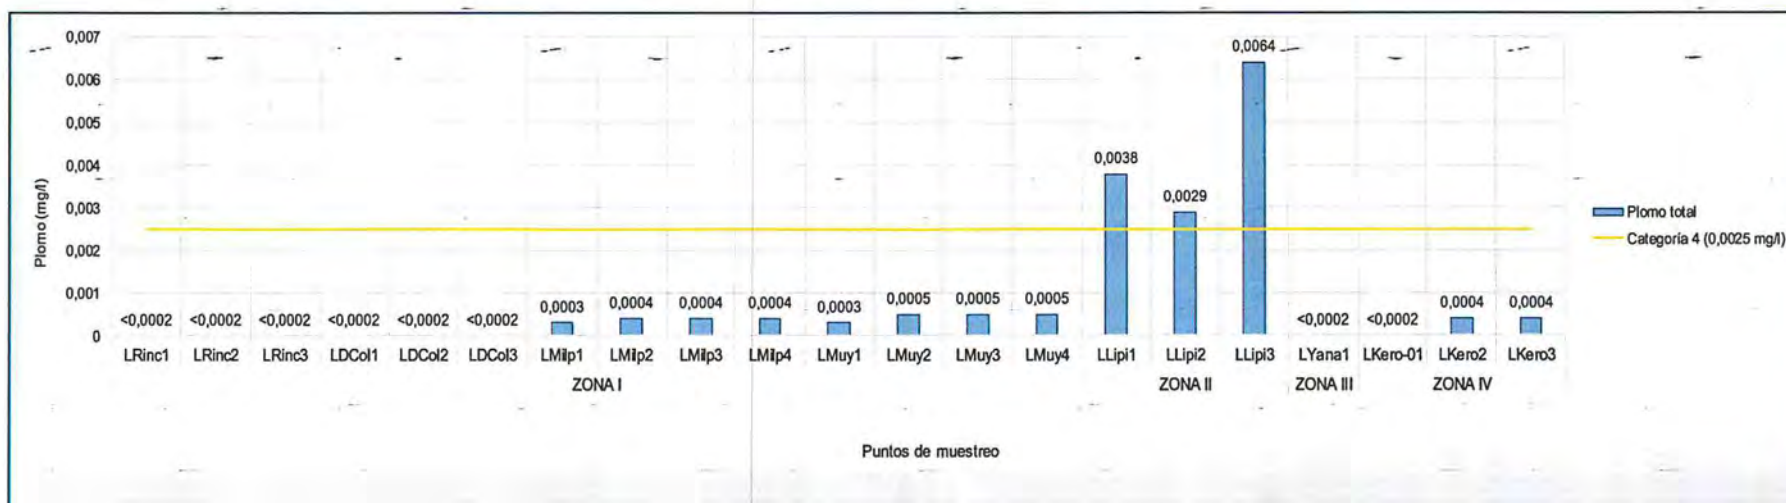
Figura 10-9. Concentraciones de plomo total en las lagunas evaluadas del proyecto minero El Galeno
