1. DATOS GENERALES

UBICACIÓN: SANTA MARÍA DE HUACHIPA (CA-HU-09) NÚMERO DE SERIE: 18A20132
 MARCA: GRIMM CÓDIGO PATRIMONIAL: 80223671-0021
 MODELO: EDM 180 FECHA DE VERIFICACIÓN: 18/01/2022
 PARÁMETRO: PM10 y PM2.5 HORA DE VERIFICACIÓN: 12:50

8. PRUEBA DE CAMPO (2,5 µm)

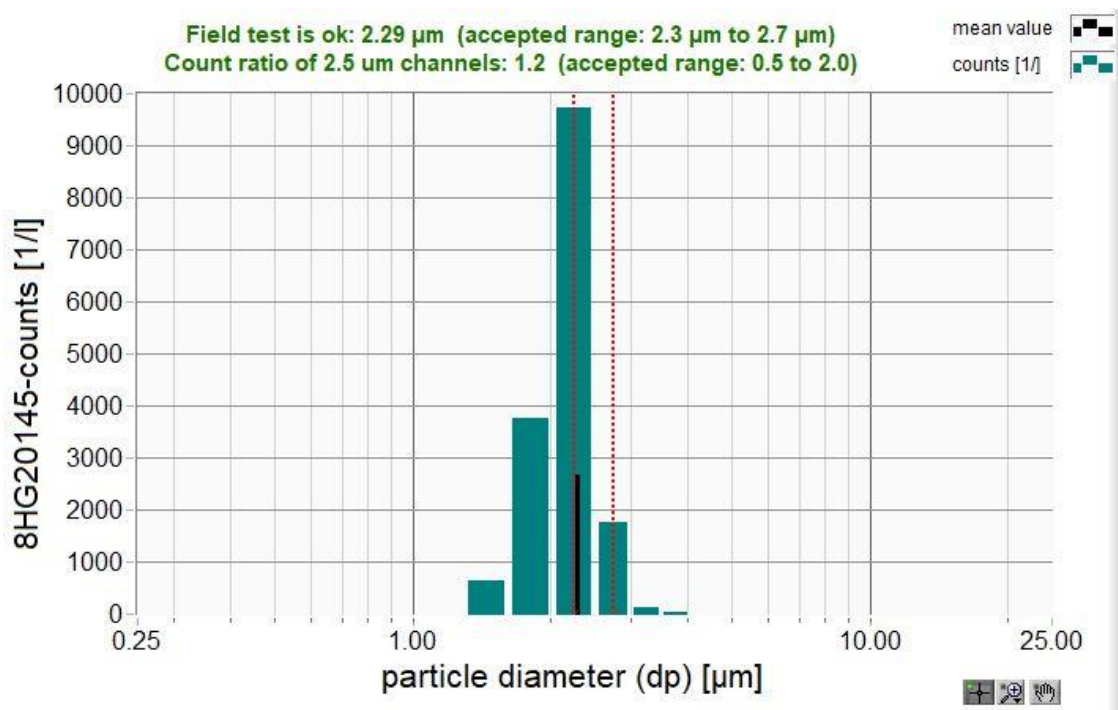
"all status data of device are ok "

Field test is ok: 2.29 μm (accepted range: 2.3 μm to 2.7 μm)

Count ratio of 2.5 μm channels: 1.2 (accepted range: 0.5 to 2.0)
