Subject: Reporte de alerta N.º 001 - 2020-02-0002: UM Cerro de Pasco

REPORTE DE ALERTA N.º 01

Expediente de evaluación: 2020-02-0002

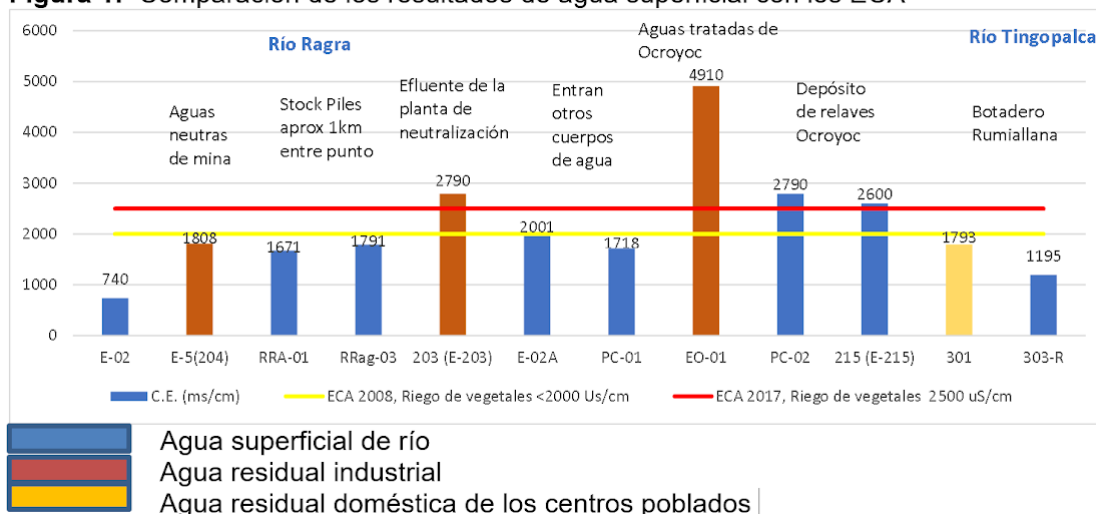
Figura 1: Comparación de los resultados de agua superficial con los ECA

En la Figura 1, se observa que el punto E-02A presenta un valor de conductividad ligeramente superior al establecido en el ECA 2008, categoría 3 riego de vegetales, este punto se ubica aguas abajo del efluente proveniente de la planta de neutralización. Los puntos PC-02 y 215 (E-215) ubicadas aguas abajo del efluente EO-01 presentaron valores de conductividad superiores a los establecidos de los ECA 2008, categoría 3 riego de vegetales y el ECA 2017, categoría 3 D1 riego de vegetales.
