**Reporte de alerta N.º01-004-2021-DEAM-EAS (UM Antamina)**

**REPORTE DE ALERTA N.º 01**

Expediente de evaluación: 004-2021-DEAM-EAS

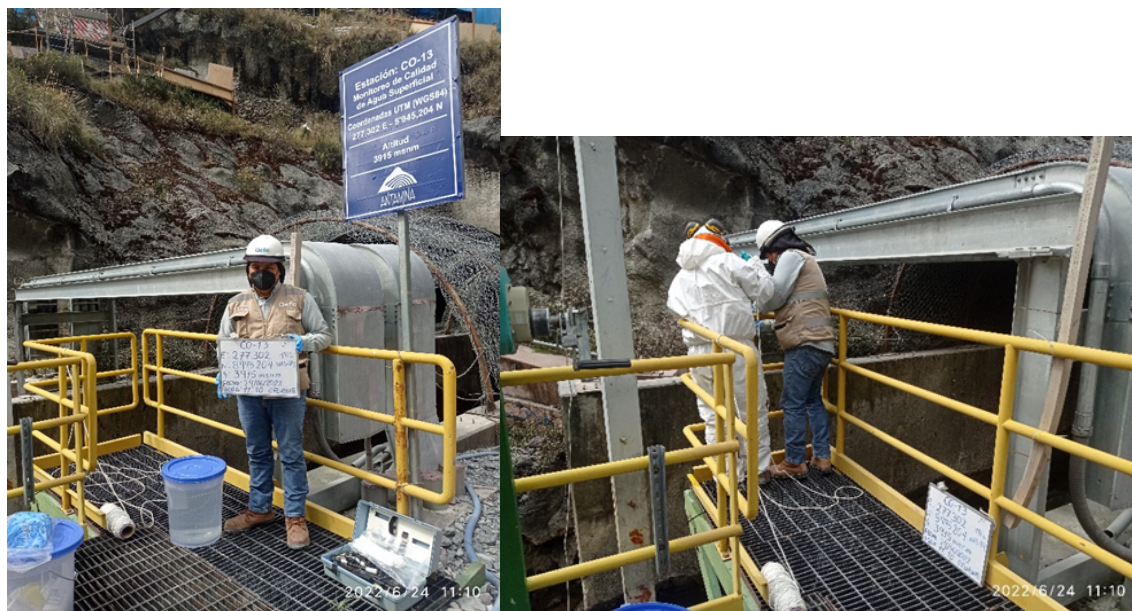
Fotos del efluente CO-13 (24/06/2022)

| Cuerpo de agua o receptor | Código | Coordenada UTM WGS 84 Zona 18 L | | Altitud (m s.n.m.) | Descripción de la ubicación | Fecha | Hora |
|---|---|---|---|---|---|---|---|
| Efluente | CO-13 | 277302 | 8945204 | 3915 | Descarga final del agua de proceso de la Poza de Relaves, salida del túnel de decantación | 24/06/22 | 11:10 |

Durante el monitoreo del efluente en el punto CO-13 (túnel de decantación), el día 24 de junio de 2022, a las 11:10 am se observaron truchas vivas posiblemente adultos por el tamaño; cabe indicar que, en el punto de monitoreo estuvieron presentes el personal de laboratorio del administrado. Asimismo, se les comunicó a los encargados de la unidad minera, para las acciones respectivas.

Se presentan las fotografías del punto de ubicación del efluente y se adjunta el video de la evidencia.
