**INFORME N° 505-2013-OEFA/DE-SDCA**

ASUNTO : Identificación de pasivo ambiental del subsector hidrocarburos correspondiente a un pozo mal abandonado con código PERUPETRO T_603, ubicado en el Lote VII, distrito La Brea, provincia Talara, región Piura.

Identificación de un pasivo ambiental del subsector hidrocarburos correspondiente a un pozo con código PERUPETRO T_603 e identificado en campo como Pozo T_603, ubicado en el Lote VII.

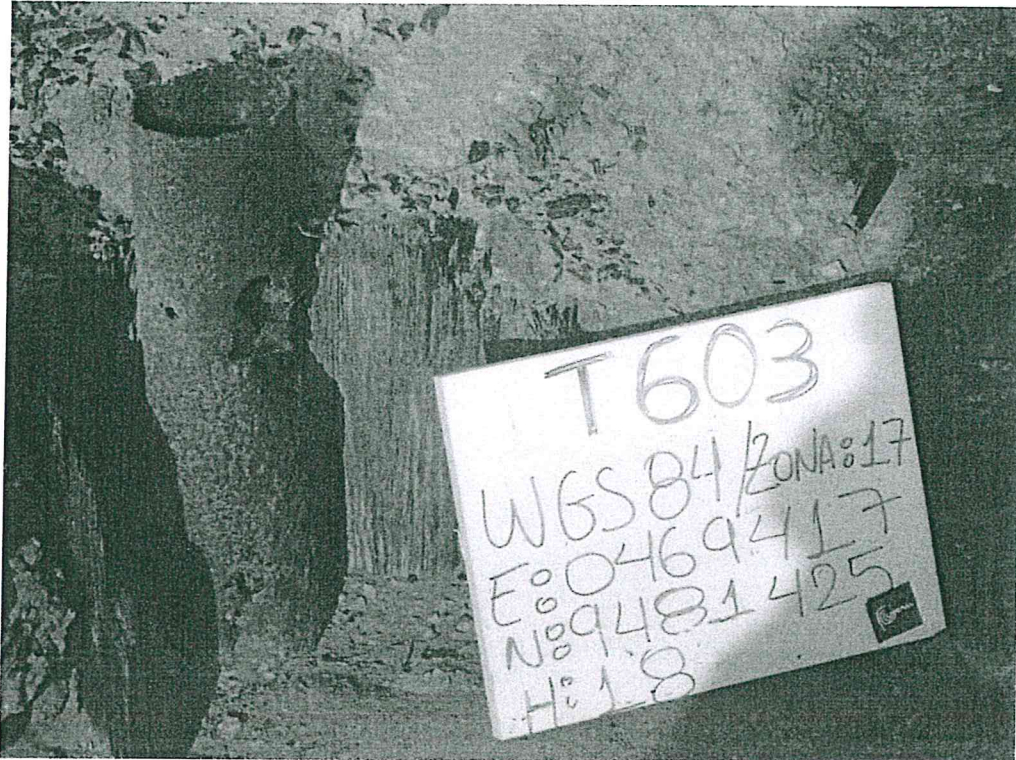
Durante la evaluación in situ realizada por el OEFA, se observó un pozo inactivo, sin cabezal, con casing corroído sobre el nivel del suelo y en su interior presenta acumulación de tierra. No se observó afloramiento de líquidos ni suelo impregnado con hidrocarburo a nivel de superficial, ni tampoco se percibe olores característicos a hidrocarburos. (Ver anexos 1, 2 y 3).

Fotografía N° 1. Pozo T_603, sin cabezal, con casing expuesto.

Pozo inactivo y mal abandonado, sin cabezal con casing deteriorado a causa de la corrosión. En el interior del casing se observa acumulación de tierra. No existe emisión de gas ni presencia de restos de hidrocarburo en el suelo, el área circundante al pozo no presenta señales de prevención.

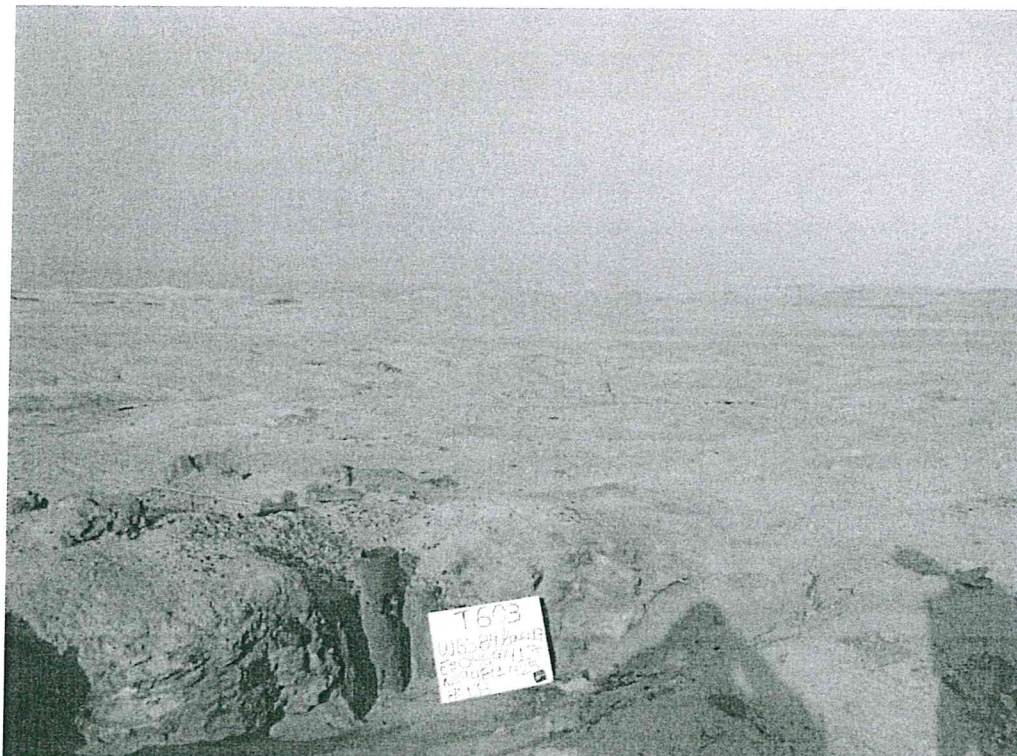
Fotografía N° 2. Vista panorámica de la ubicación del pozo mal abandonado.

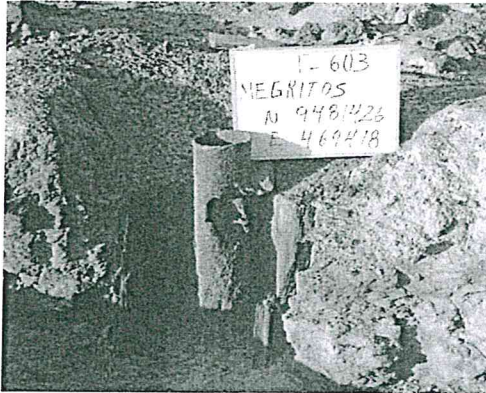
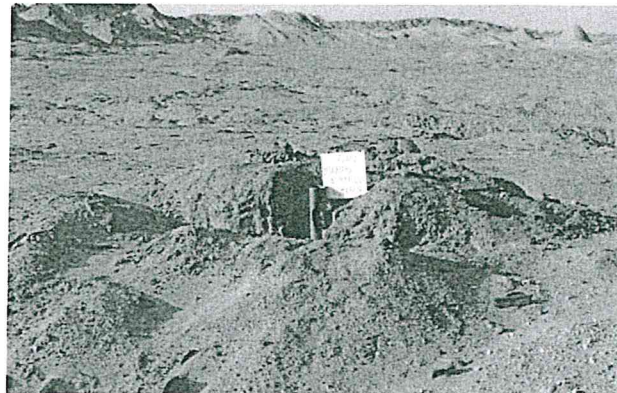
2. DESCRIPCIÓN DEL PASIVO AMBIENTAL
Estado del Pozo:
Descripción de los Componentes existentes del Pozo: El pozo cuenta con casing de superficie corroído, sin plataforma.
Descripción de los Aspectos Ambientales: No presenta Flora.
Contaminación Ambiental Por: Derrame de hidrocarburos (Suelo Impregnados de Hidrocarburo en una área aproximada de 10 m2), Presencia de Residuos sólidos (Madera y fierro).
Descripción de referencias y/o acceso al Pozo: Sin acceso.
Descripción del Aspecto Social: No se visualizó Indicios de presencia de pobladores para extracción de hidrocarburo.
3. REGISTRO FOTOGRÁFICO
