INFORME N° 008 - 2014-OEFA/DE-SDCA

ASUNTO : Identificación de pasivo ambiental del subsector hidrocarburos, correspondiente a un pozo mal abandonado con código PERUPETRO T1470, ubicado en el Lote VII, en el distrito de La Brea de la provincia Talara del departamento de Piura.

El presente informe tiene por objeto identificar un pasivo ambiental del subsector hidrocarburos, correspondiente a un pozo con código PERUPETRO T1470, ubicado en el Lote VII, en el distrito de La Brea de la provincia Talara del departamento de Piura.

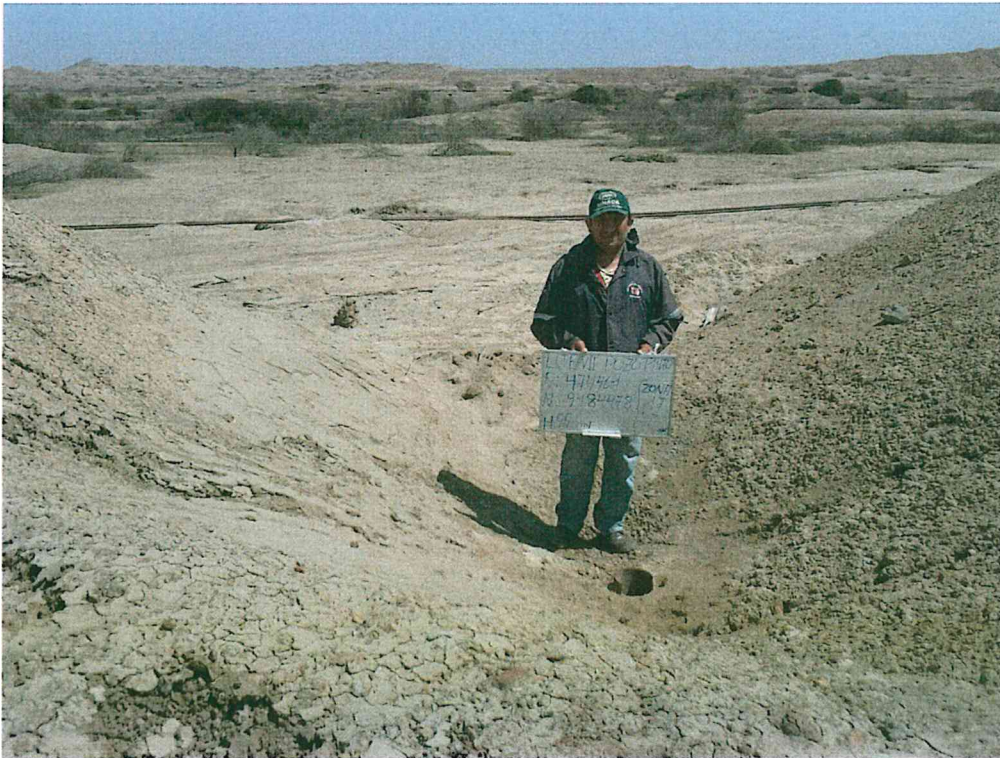
Fotografía N° 1. Zona evaluada donde se ubica el pozo, se caracteriza por tener una topografía ligeramente ondulada y de suave pendiente, con escasa vegetación y escasa red de drenaje.

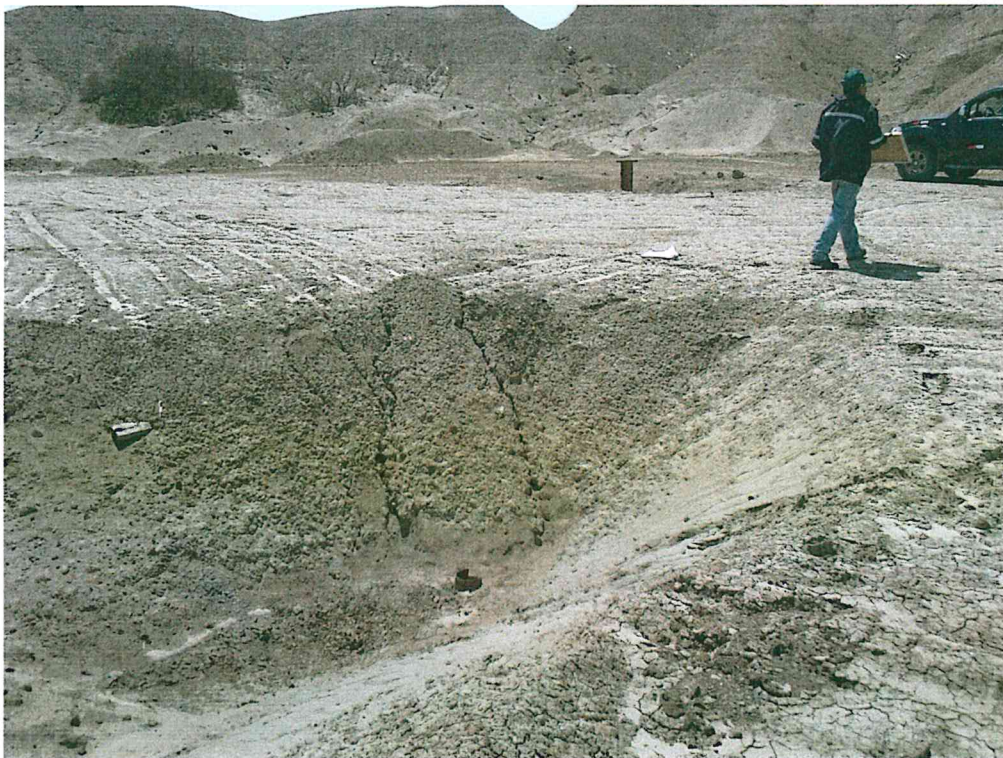
Durante la evaluación in situ realizada por el OEFA el 5 de junio de 2013, se observó un pozo inactivo, con el casing dentro de una excavación de 1,60 m aproximadamente por debajo del nivel del terraplén. Asimismo, se observó que el pozo no tiene cabezal ni válvulas, y que se encuentra al descubierto. Sin embargo, no se observó afloramiento de líquidos ni suelo impregnado con hidrocarburo a nivel superficial, ni tampoco se percibieron olores característicos a hidrocarburos (ver anexos 1, 2 y 3).

En ese sentido, de la revisión de los antecedentes y las observaciones en campo se tiene que el pozo se encuentra mal abandonado, toda vez que no se encuentra herméticamente cerrado ni en condiciones seguras para el abandono, conforme se establece en el Decreto Supremo N° 032-2004-EM - Reglamento de las Actividades de Exploración y Explotación de Hidrocarburos.

Fotografía N° 2. Pozo inactivo, se observa el casing, sin cabezal ni válvulas, a 1,60 m aproximadamente por debajo del nivel del terraplén.

Remitir el presente Informe a la Dirección General de Asuntos Ambientales Energéticos del Ministerio de Energía y Minas, para su conocimiento y fines pertinentes.

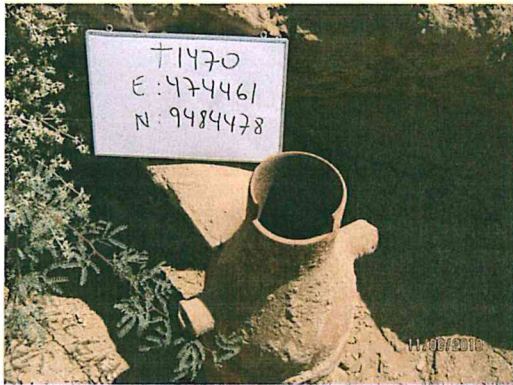
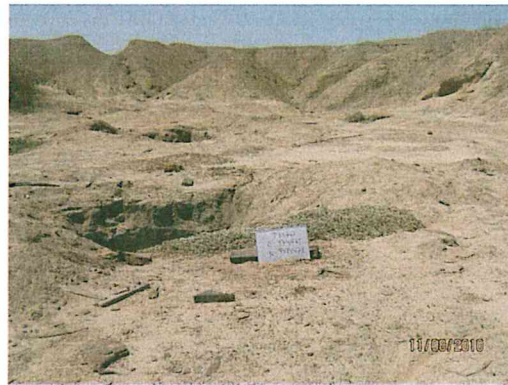
3. REGISTRO FOTOGRÁFICO

Pozo ATA, con casing corroído y cortado, con signos de fluido en el fondo, cantina destruida y vegetación seca en la zona, ubicado a 100 metros de pozo T1540.

Inadecuado Abandono de Pozo
