INFORME N° 521 - 2014-OEFA/DE-SDCA

ASUNTO : Identificación de pasivo ambiental del subsector hidrocarburos, correspondiente a un pozo mal abandonado con código PERUPETRO T1503, ubicado en el Lote VII, en el distrito de La Brea de la provincia Talara del departamento de Piura.

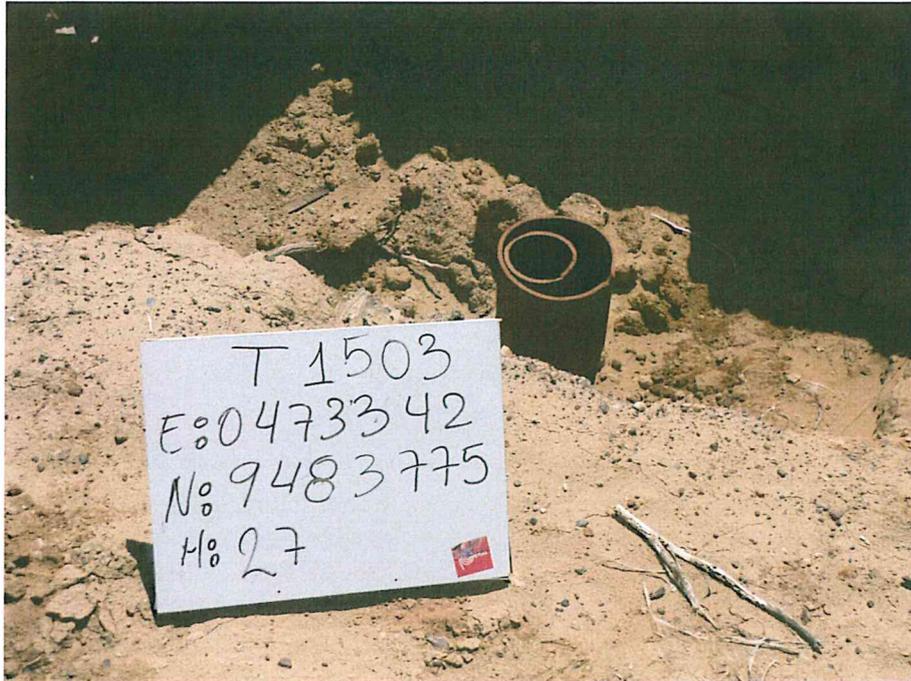
19. Durante la evaluación in situ realizada por el OEFA el 7 de junio de 2013, se observó un pozo inactivo, que se encuentra dentro de un hoyo de 0,98 m de profundidad el cual abarca un área de aproximadamente de 5,97 m², no presenta señales ni cercos de prevención. Asimismo, se observó que el casing (tubería de revestimiento) con tubo interior corroído de 10 pulgadas de diámetro, sobresale 0,37 m aproximadamente sobre el nivel del suelo; que el pozo no tiene cabezal ni válvulas, y que se encuentra al descubierto. Sin embargo, no se observó afloramiento de líquidos ni suelo impregnado con hidrocarburo a nivel superficial, ni tampoco se percibieron olores característicos a hidrocarburos (ver anexos 1, 2 y 3).

Fotografía N° 1. Pozo inactivo mal abandonado, sin cabezal, con casing y tubo interior corroído dentro de un hoyo de aproximadamente 0,98 m de profundidad.

Pozo inactivo mal abandonado, sin cabezal, con casing y tubo interior corroído de 10 pulgadas de diámetro que sobresale 0,37 m sobre el nivel del terreno. El pozo se encuentra dentro de un hoyo de 0,98 m de profundidad, el cual abarca un área de 5,97 m² aproximadamente. No se evidencia suelo con restos de hidrocarburo a nivel superficial, ni se perciben olores característicos a hidrocarburo.

- Remitir el presente Informe a la Dirección General de Asuntos Ambientales Energéticos del Ministerio de Energía y Minas, para su conocimiento y fines pertinentes.

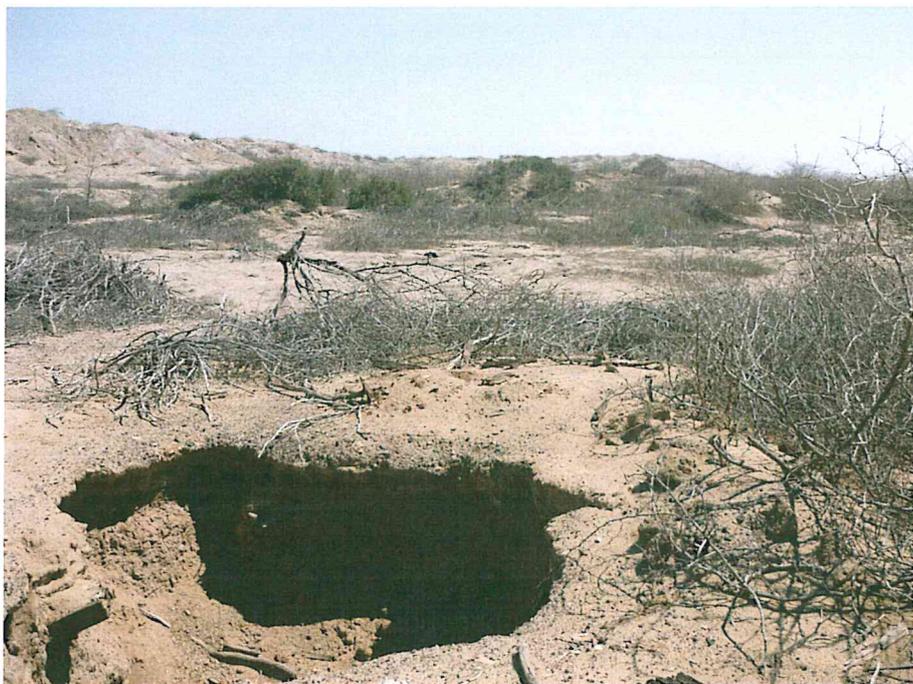
Fotografía N° 2. Zona evaluada de relieve llano y árido, con algunas geformas que inciden sobre el relieve del área como lomas, colinas y superficies depresionadas.

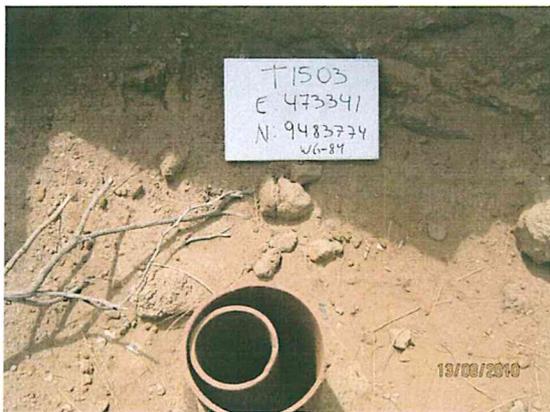
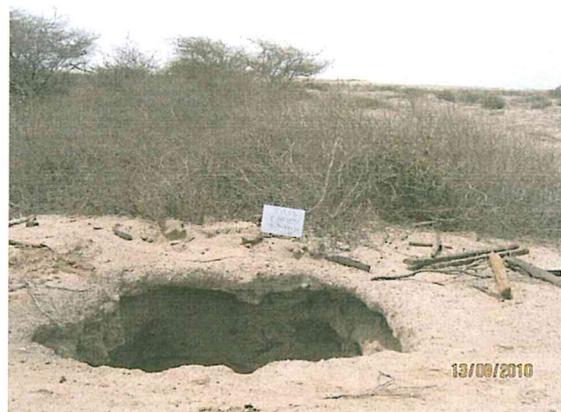
3. REGISTRO FOTOGRÁFICO

Pozo ATA, con signos de fluido en el fondo, cantina destruida y restos de madera, vegetación seca en la zona.

Inadecuado Abandono de Pozo
