**INFORME N° 430 2014-OEFA/DE-SDCA**

ASUNTO : Identificación de pasivo ambiental del subsector hidrocarburos, correspondiente a un pozo mal abandonado con código PERUPETRO Z_269, ubicado en el Lote XX, en el distrito de Zorritos de la provincia Contralmirante Villar del departamento de Tumbes.

IDENTIFICACIÓN DE PASIVO AMBIENTAL DEL SUBSECTOR HIDROCARBUROS - FICHA N° F00160

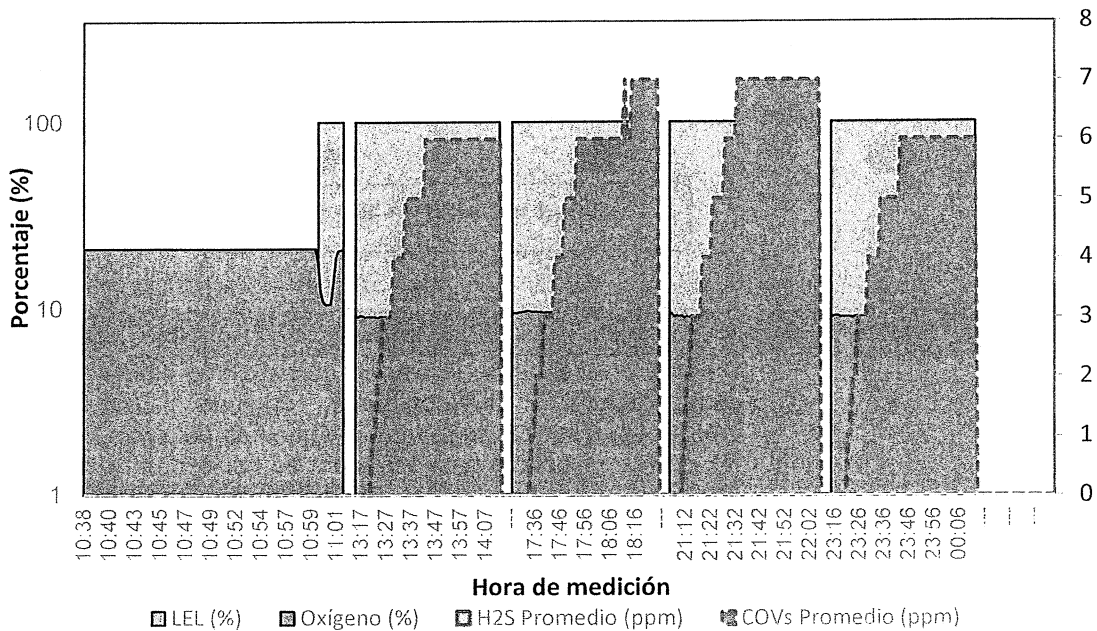
Gráfico 1. Resultados de medición con equipo detector de gases.

23. El detector de gases pudo cuantificar valores asociados a presencia de gases en boca de pozo (11:00 horas) (ver Gráfico 1 y Anexo 7), en las siguientes cuatro (4) mediciones realizadas. Los resultados de las mediciones muestran que el Límite Inferior de Explosividad (LEL) es del 100%, evidenciando que las emisiones gaseosas fugitivas provenientes del pozo están compuestas por una mezcla de gases con características combustibles y posiblemente muy inflamables, en los cuales existe la presencia de COVs; así mismo, es importante señalar que estas concentraciones cuantificadas fueron determinadas en horas de la tarde y noche. Las concentraciones de H₂S, no son consideradas relevantes en esta composición de gases por su baja concentración, las cuales no pudieron ser cuantificadas en la medición.

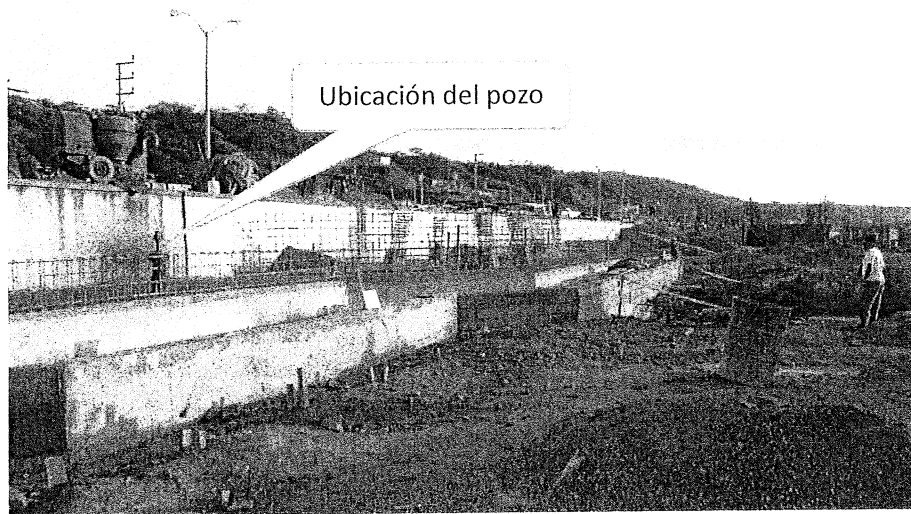
Fotografía N° 1. Ubicación del pozo mal abandonado ubicado en una pileta en la zona de construcción del malecón, de la obra denominada "Mejoramiento y Desarrollo Turístico del Malecón Zorritos".

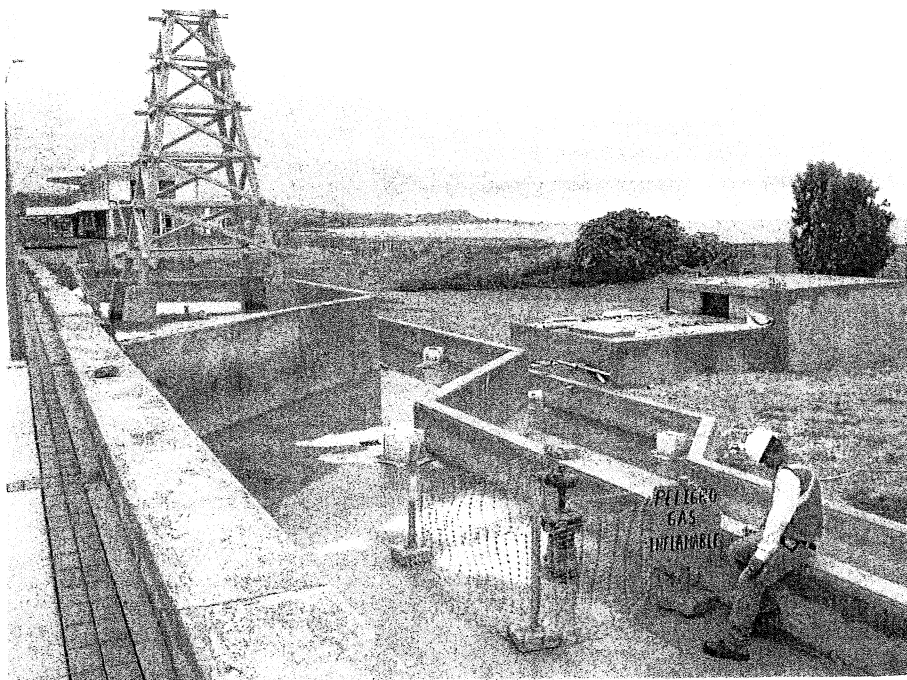
concreto dentro de lo que será una pileta que corresponde a la construcción de la obra "Mejoramiento y Desarrollo Turístico del Malecón Zorritos", el cabezal sobresale una altura de 0,50 m, y se percibe organolépticamente olores característicos a hidrocarburo debido a las emisiones gaseosas provenientes del pozo; sin embargo, no se observó suelo impregnado con hidrocarburos a nivel superficial debido a los trabajos realizados en el área circundante al pozo ubicado en el malecón, en los cuales se cementó los alrededores del pozo (ver Anexos 1 y 2).

Fotografía N° 2. Se observa al pozo petrolero inactivo ubicado dentro de una pileta.

15. En ese sentido, de la revisión de los antecedentes y las observaciones en campo se tiene que el pozo se encuentra mal abandonado, toda vez que no se encuentra herméticamente cerrado ni en condiciones seguras para el abandono, conforme se establece en el Decreto Supremo N° 032-2004-EM - Reglamento de las Actividades de Exploración y Explotación de Hidrocarburos⁷, debido a las emisiones gaseosas provenientes de dicho pozo.

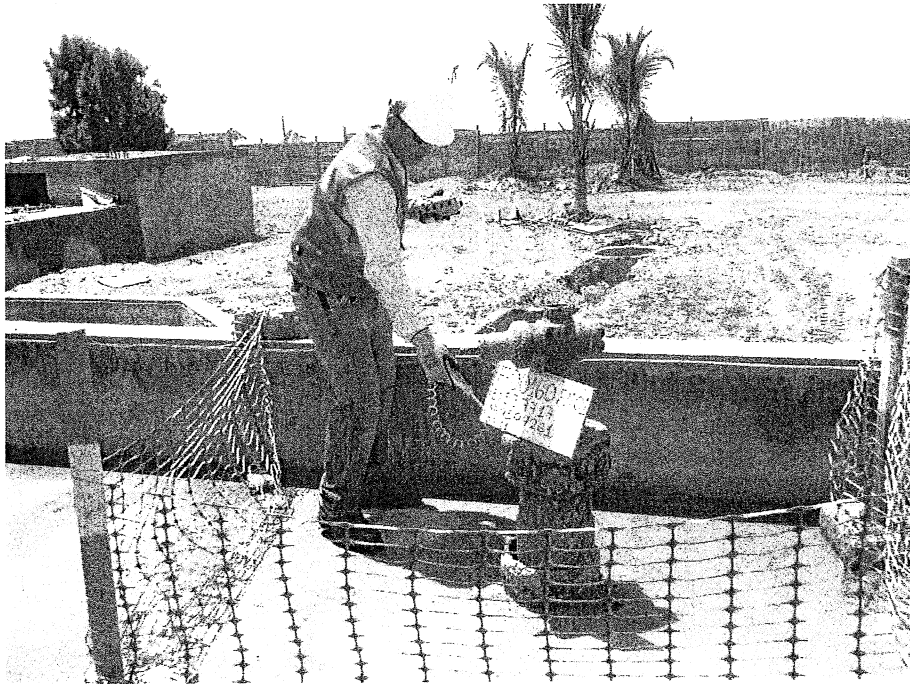
Fotografía N° 3. Monitoreo de emisiones gaseosas del pozo.

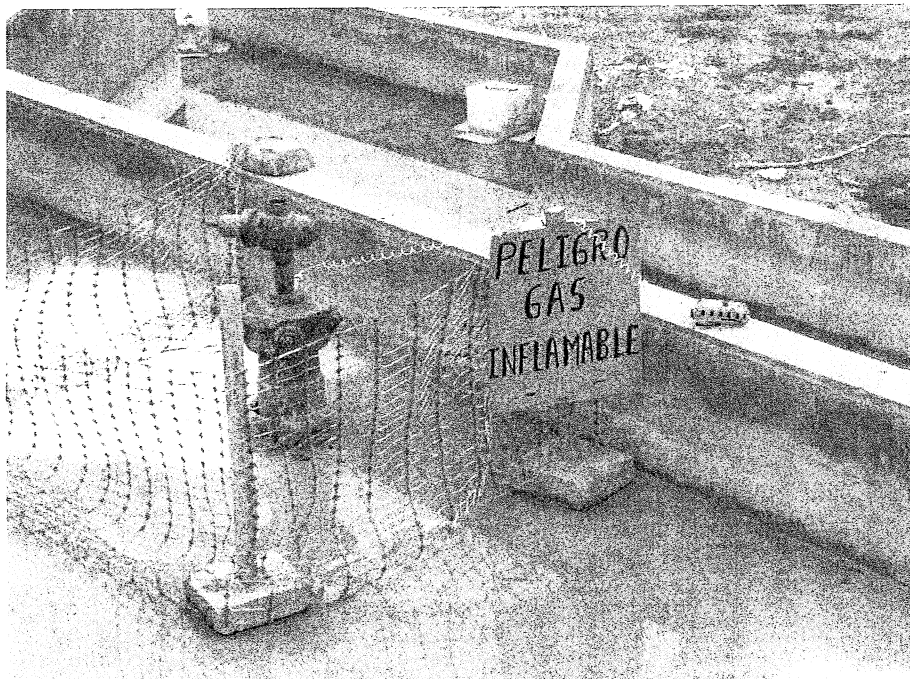
Fotografía N° 4. Vista del pozo que presenta emisiones gaseosas.

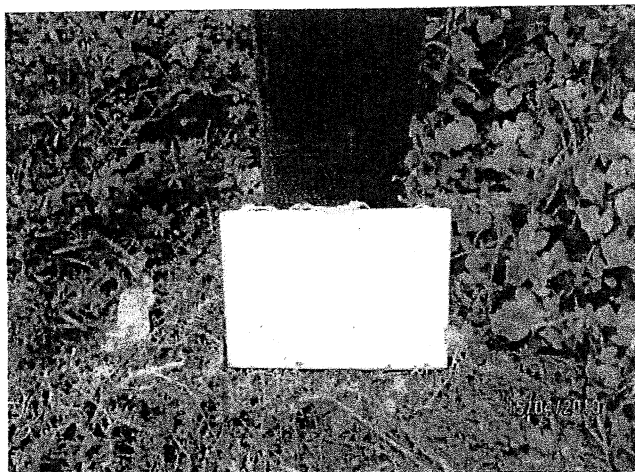
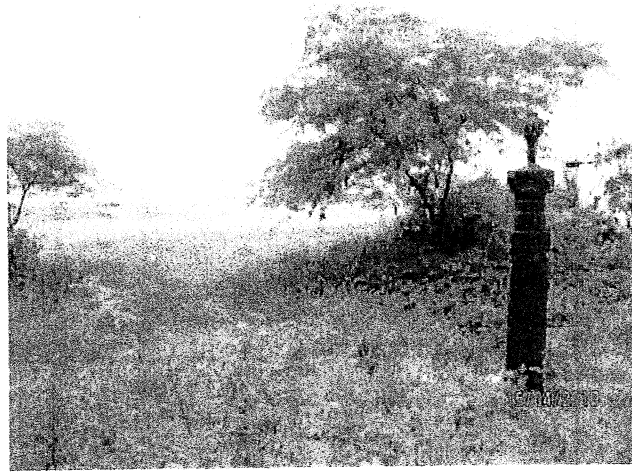
3. REGISTRO FOTOGRÁFICO

Pozo inactivo DPA, es representado por un casing y sus válvulas, se asienta en un monolito de concreto al nivel de la playa cerca a la carretera Panamericana. Cuenta con acceso carretero.

Inadecuado abandono de pozo por antigua actividad de exploración de hidrocarburos

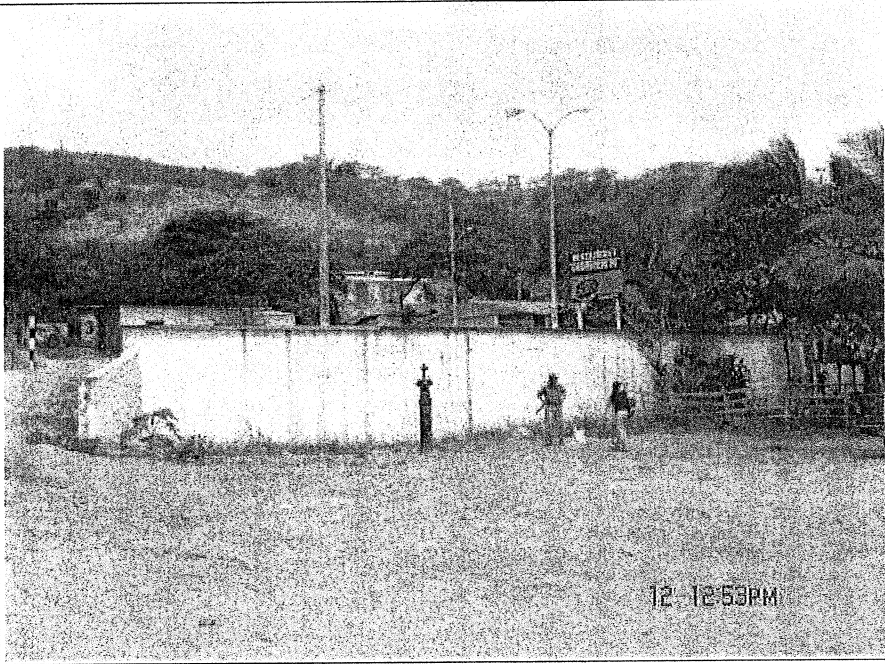
POZO 376

Ubicación: (WGS'84) NORTE ESTE ALTITUD (msnm) 9594264 537714 2
	Accesibilidad: A 5 m de la Panamericana Norte cerca del Restaurante Chinguerito.
	Población: Zona urbana. Restaurante Chinguerito
	Estado del tubo: Tubo oxidado. con válvula
Área impactada: Cerca de esta zona se quema los residuos sólidos del restaurante.	
Presencia: Se observó emanación de gas así como restos de basura.	
Flora: Se observó grama salada seca en el suelo y en los alrededores algarrobos.	
Fauna: No se observó fauna.	
Suelo: Con restos orgánicos y residuos sólidos. generados por la población vecina.

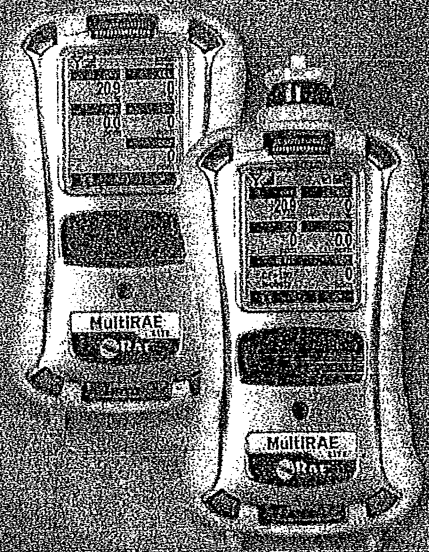
Wireless Portable Multi-Gas Monitor

The MultiRAE Lite is the optimal one-to-six¹-gas monitoring solution for personal protection (including confined space entry) and multi-gas leak detection applications. The MultiRAE Lite is available in pumped and diffusion versions and features the broadest selection of sensor options in its class. The MultiRAE Lite can be configured to exactly meet the needs and compliance requirements of various countries, industries, and applications.

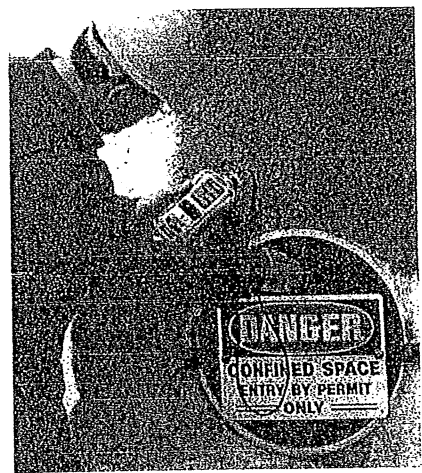
Confined space testing with the MultiRAE Lite
