**INFORME N° 497 - 2014-OEFA/DE-SDCA**

ASUNTO : Identificación de pasivo ambiental del subsector hidrocarburos,
correspondiente a un pozo mal abandonado con código PERUPETRO
R__17, ubicado en el Lote XX, en el distrito de Zorritos de la provincia
Contralmirante Villar del departamento de Tumbes.

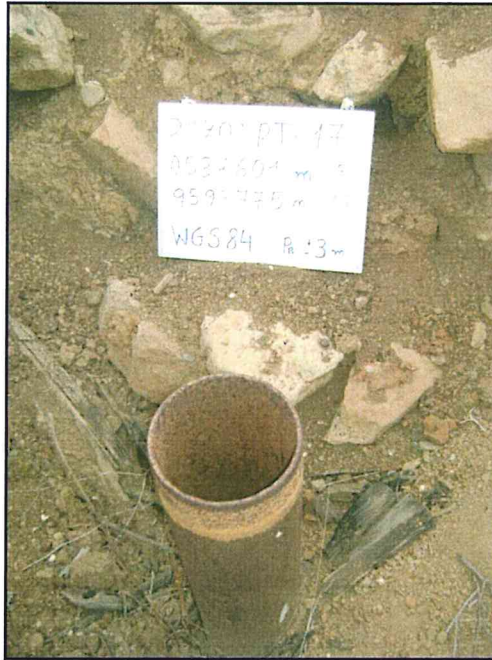
Fotografía N° 1. Pozo inactivo abierto y sin señalización.

Pozo inactivo, se observa casing de 6" de diámetro que sobresale 0,4 m sobre el nivel del suelo, no cuenta con válvulas ni plataforma. El pozo se encuentra debajo de línea de alta tensión y dentro de un forado de 2 m x 2 m y 0,5 m de profundidad. No se observa afloramiento de líquidos ni derrames recientes alrededor del pozo, tampoco se perciben olores característicos a hidrocarburos.

19. Durante la evaluación in situ realizada por el OEFA el 17 de octubre de 2013, se observó un pozo inactivo, que se encuentra debajo de la línea de alta tensión y dentro de un forado de aproximadamente 2 m x 2 m y 0,5 m de profundidad. Asimismo, se observó que el casing (tubería de revestimiento) de 6" de diámetro sobresale 0,4 m sobre la superficie del suelo, y que el pozo no cuenta con cabezal ni válvulas. Sin embargo, no se observó afloramiento de líquidos ni suelo impregnado con hidrocarburo a nivel superficial, ni tampoco se percibieron olores característicos a hidrocarburos (ver anexos 1, 2 y 3).

20. En ese sentido, de la revisión de los antecedentes y las observaciones en campo se tiene que el pozo se encuentra mal abandonado, toda vez que no se encuentra herméticamente cerrado ni en condiciones seguras para el abandono, conforme se establece en el Decreto Supremo N° 032-2004-EM - Reglamento de las Actividades de Exploración y Explotación de Hidrocarburos.

- El pozo con código PERUPETRO R_17 es un pasivo ambiental del subsector hidrocarburos, en la medida que califica como un pozo mal abandonado que no se encuentra herméticamente cerrado ni en condiciones seguras, de conformidad con lo establecido en el Decreto Supremo N° 032-2004-EM - Reglamento de las Actividades de Exploración y Explotación de Hidrocarburos.
- Los resultados de la estimación del nivel de riesgo de este pasivo ambiental determinan que, el nivel de riesgo para la salud es BAJO, el nivel de riesgo para la seguridad de la población es BAJO y el nivel de riesgo para la calidad del ambiente es BAJO.

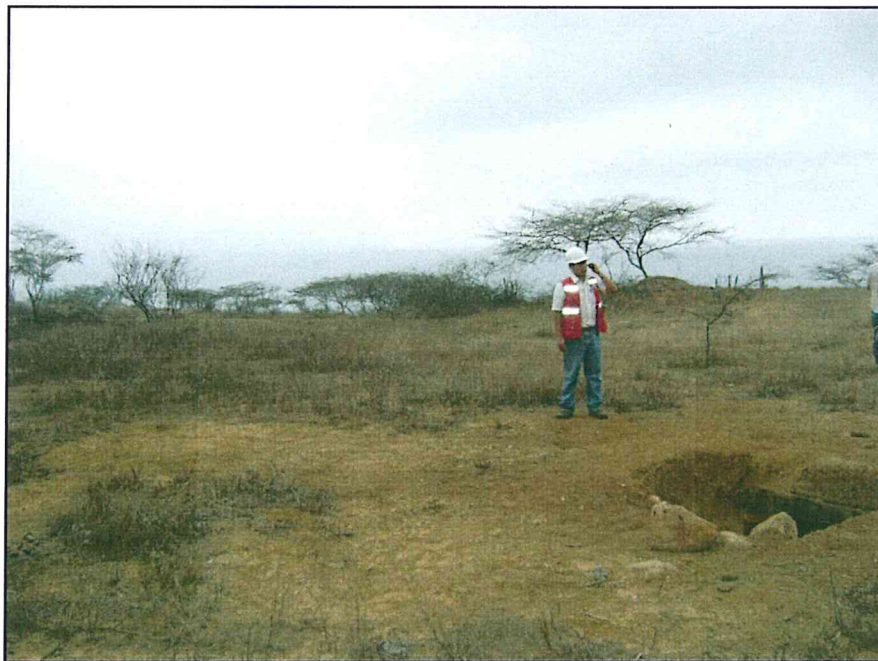
Fotografía N° 2. Se evidencia un forado en la zona del pozo.

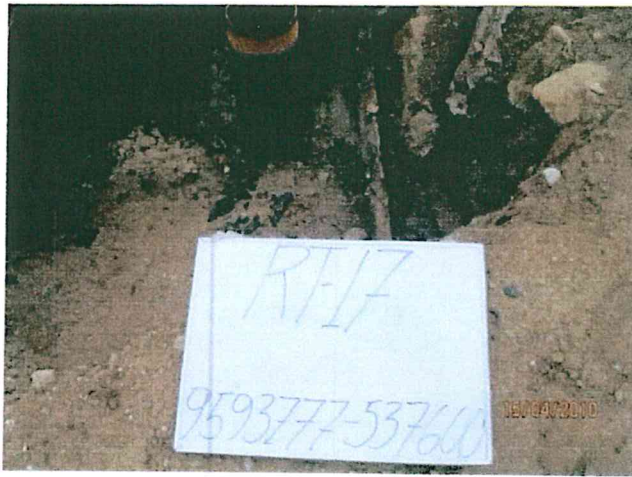
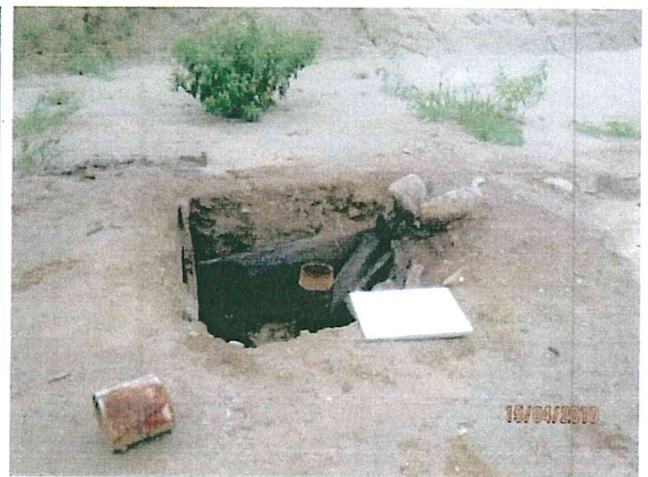
3. REGISTRO FOTOGRÁFICO

Pozo inactivo (Sin Información de su estado), expone un casing abierto y está protegido por un hoyo cuadrilátero de tierra y tabloncitos de madera, se encuentra en una plataforma conservada donde se desarrolla poca vegetación. Existen encima cables eléctricos de Alta Tensión a 25 m. de distancia aproximada. Cuenta con acceso carretero.

Inadecuado abandono de pozo por antigua actividad de exploración y explotación de hidrocarburos
