**INFORME N° 496 - 2014-OEFA/DE-SDCA**

ASUNTO : Identificación de pasivo ambiental del subsector hidrocarburos, correspondiente a un pozo mal abandonado con código PERUPETRO Z\_361, ubicado en el Lote XX, en el distrito de Zorritos de la provincia Contralmirante Villar del departamento de Tumbes.

FECHA : San Isidro, 09 JUL. 2014

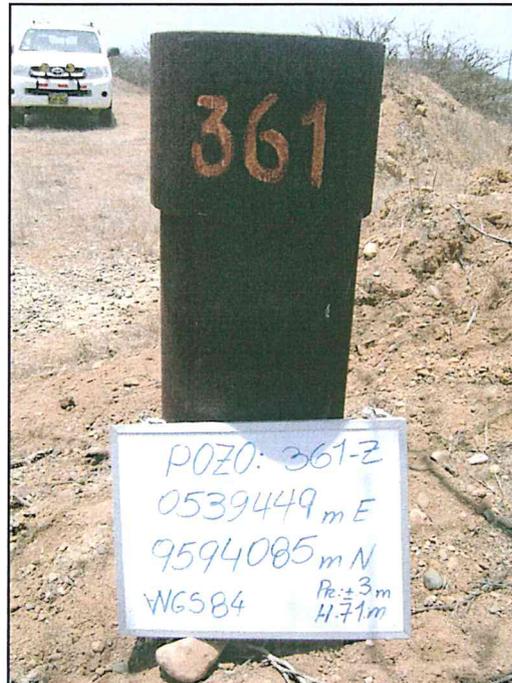
Fotografía N° 1. Pozo inactivo, con casing que sobresale 0,8 m sobre el nivel de la superficie del suelo, no cuenta con cabezal ni válvulas que aseguren su hermetismo.

19. Durante la evaluación in situ realizada por el OEFA el 23 de octubre de 2013, se observó el pozo inactivo que se encuentra a 10 m aproximadamente de postes de línea de alta tensión y a 1 m de una plataforma de cemento de 1 m x 2 m x 0,20 m. Asimismo, se observó que el casing sobresale 0,8 m aproximadamente sobre la superficie del suelo, y que el pozo no cuenta con cabezal ni válvulas, ni plataforma habilitada. Sin embargo, no se observó afloramiento de líquidos ni suelo impregnado con hidrocarburo a nivel superficial, ni tampoco se percibieron olores característicos a hidrocarburos (ver anexos 1, 2 y 3).

- 20. En ese sentido, de la revisión de los antecedentes y las observaciones en campo se tiene que el pozo se encuentra mal abandonado, toda vez que no se encuentra herméticamente cerrado ni en condiciones seguras para el abandono, conforme se establece en el Decreto Supremo N° 032-2004-EM - Reglamento de las Actividades de Exploración y Explotación de Hidrocarburos.
21. Se adjunta al presente Informe la Ficha OEFA F00703 para la identificación de Pasivos Ambientales en el subsector hidrocarburos.

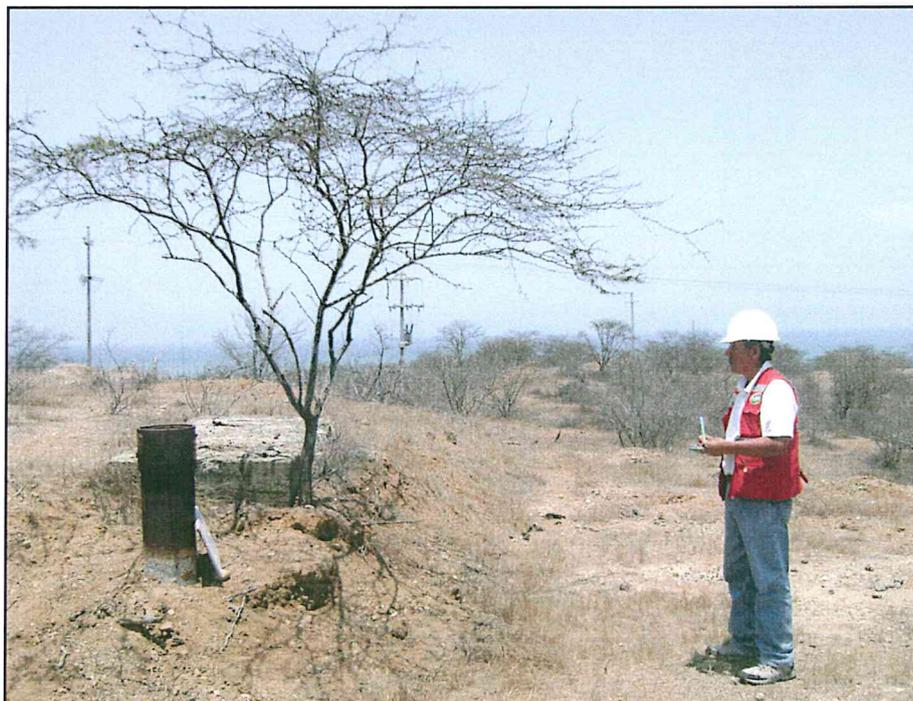
Fotografía N° 2. La zona evaluada se encuentra encima de loma, dentro de un bosque seco ralo. El pozo se encuentra a 10 m aproximadamente de postes de línea de alta tensión.

17. La zona evaluada donde se ubica el pozo, se caracteriza por tener una topografía ligeramente ondulada, ubicada dentro de un bosque seco ralo con presencia predominante de pastos naturales, algarrobos, faiques y vichayos. Asimismo, el área evaluada se encuentra encima de una loma.

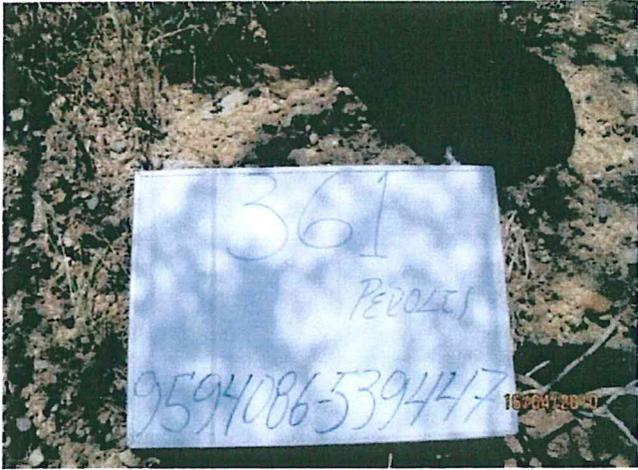
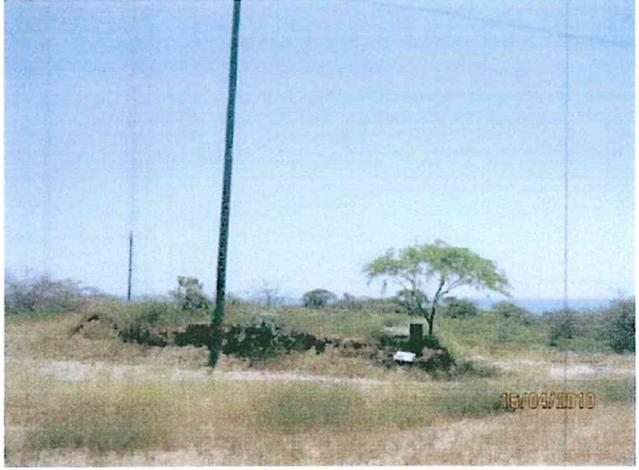
<b>4. CAUSA / ORIGEN</b>			
Inadecuado abandono de pozo por antigua actividad de exploración y explotación de hidrocarburos			
<b>5. TIPOS DE PASIVOS AMBIENTALES (Marque con X el que corresponda).</b>
