**INFORME N° 545 - 2014-OEFA/DE-SDCA**

**ASUNTO** : Identificación de pasivo ambiental del subsector hidrocarburos con código de Ficha OEFA F00148, ubicado en el Lote XX, en el distrito de Zorritos de la provincia Contralmirante Villar del departamento de Tumbes

## II. IDENTIFICACIÓN DE PASIVO AMBIENTAL DEL SUBSECTOR HIDROCARBUROS CON CÓDIGO DE FICHA OEFA N° F00148

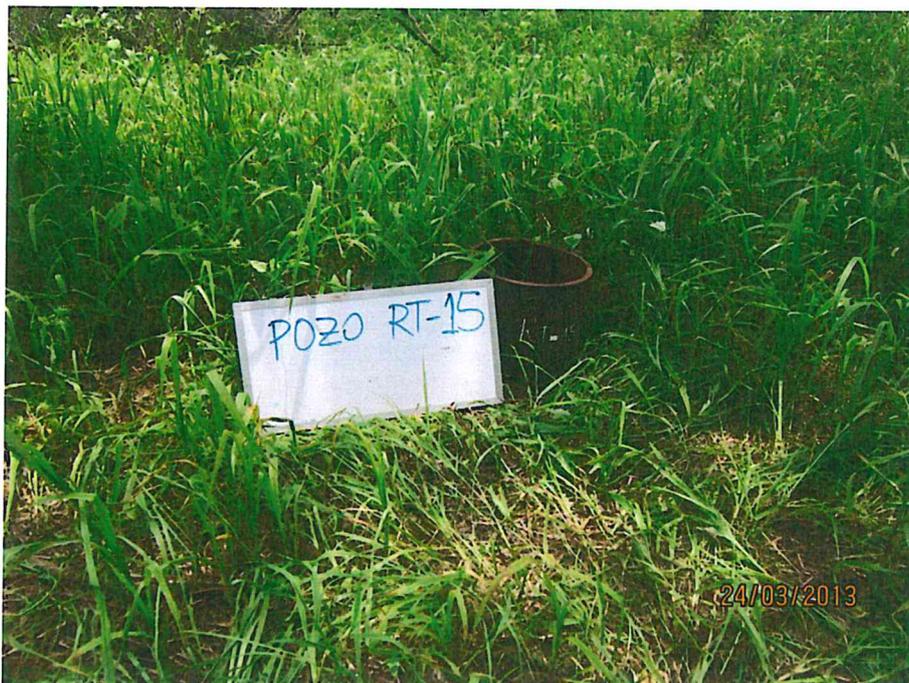
12. Durante la evaluación in situ realizada por el OEFA el 24 de marzo de 2013, se observó un pozo inactivo, ubicado al lado de una vía de trocha afirmada y entre vegetación, presenta casing corroído que sobresale 0,2 m sobre el nivel del suelo y no cuenta con cabezal ni válvulas. Sin embargo, no se observó afloramiento de líquidos ni suelo impregnado con hidrocarburo a nivel superficial, ni tampoco se percibieron olores característicos a hidrocarburos (ver Anexos 1, 2 y 3).
13. En ese sentido, de la revisión de los antecedentes y las observaciones en campo se tiene que el pozo se encuentra mal abandonado, toda vez que no se encuentra herméticamente cerrado ni en condiciones seguras para el abandono, conforme se establece en el Decreto Supremo N° 032-2004-EM - Reglamento de las Actividades de Exploración y Explotación de Hidrocarburos<sup>6</sup>.

Fotografía N° 1. Pozo inactivo sin cabezal, con casing corroído que sobresale 0,2 m sobre el nivel del terreno.

35. Conforme a las conclusiones expuestas, se recomienda remitir el presente Informe a la Dirección General de Asuntos Ambientales Energéticos del Ministerio de Energía y Minas, para su conocimiento y fines pertinentes.

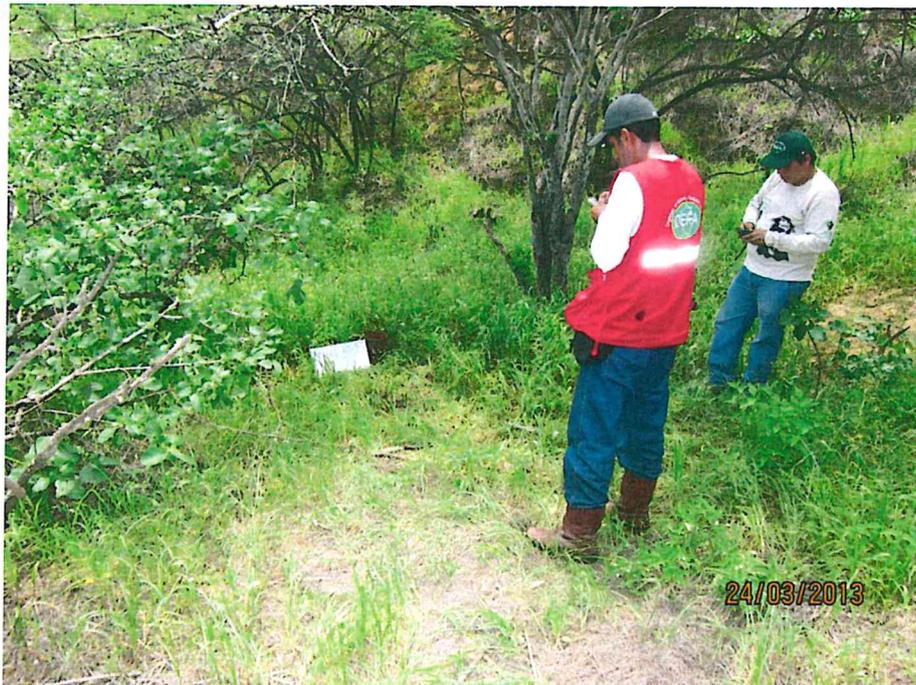
La zona se caracteriza por tener una topografía ligeramente accidentada y ondulada, de colinas aledañas, presenta vegetación como pasto natural y especies forestales típicos de la zona. Asimismo, el drenaje superficial solo se puede apreciar en época de lluvias.

Fotografía N° 2. Vista panorámica de la ubicación del pozo, se observa topografía ligeramente accidentada y ondulada, con vegetación propia de la zona.

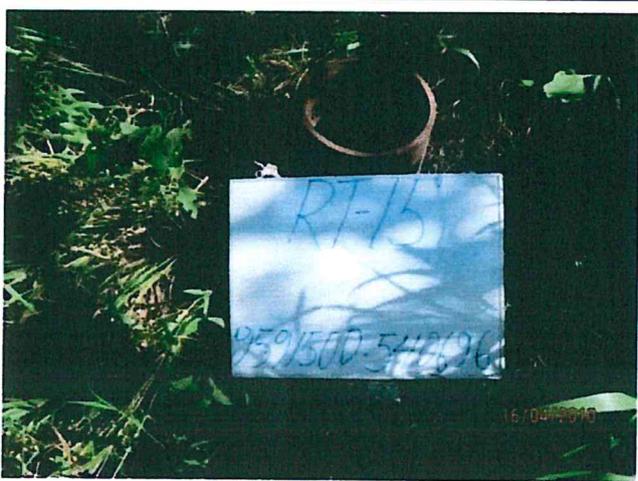
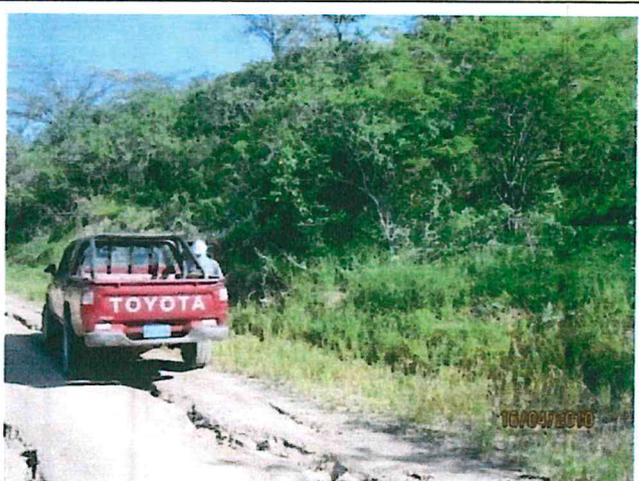
<b>3. REGISTRO FOTOGRÁFICO</b>

<b>2. DESCRIPCIÓN DEL PASIVO AMBIENTAL</b>
Pozo inactivo (Sin Inf. de su estado), está representado por un casing de 10" y 0.25 m. abierto, se encuentra en una ladera en parte superior de una carretera industrial. Cuenta con acceso carretero cercano.

<b>4. CAUSA / ORIGEN</b>
Inadecuado abandono de pozo por antigua actividad de exploración y explotación de hidrocarburos
