**INFORME N° 543 - 2014-OEFA/DE-SDCA**

**ASUNTO** : Identificación de pasivo ambiental del subsector hidrocarburos con código de FICHA OEFA F00129, ubicado en el Lote XX, en el distrito de Zorritos de la provincia Contralmirante Villar del departamento de Tumbes.

## II. IDENTIFICACIÓN DE PASIVO AMBIENTAL DEL SUBSECTOR HIDROCARBUROS CON CÓDIGO DE FICHA OEFA N° F00129

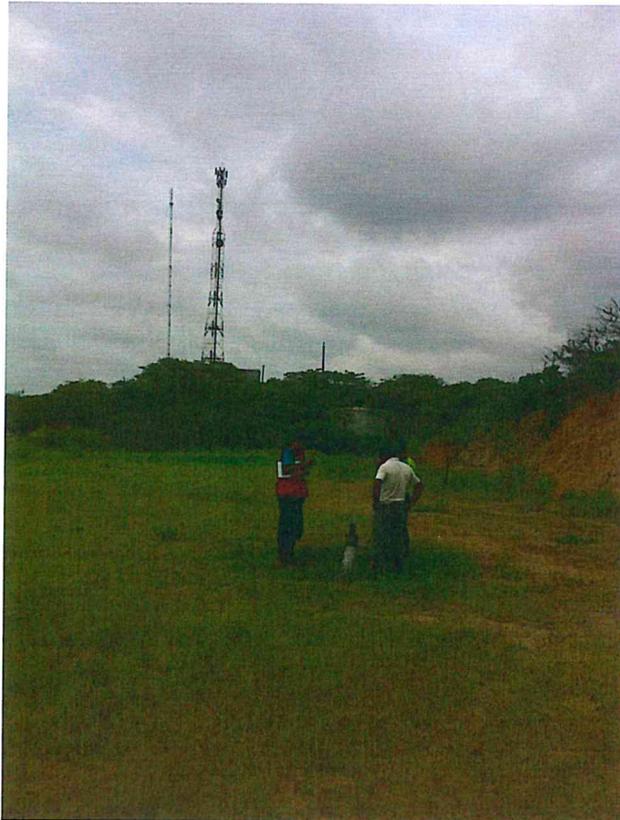
11. La zona evaluada donde se ubica el pozo (sector Zorritos), se caracteriza por tener un relieve plano, dentro de una terraza en la parte alta de una loma, rodeado de pastos y árboles de algarrobo.

Fotografía N° 1. Pozo inactivo ubicado en la parte alta de una loma, rodeado de pastos y árboles de algarrobo.

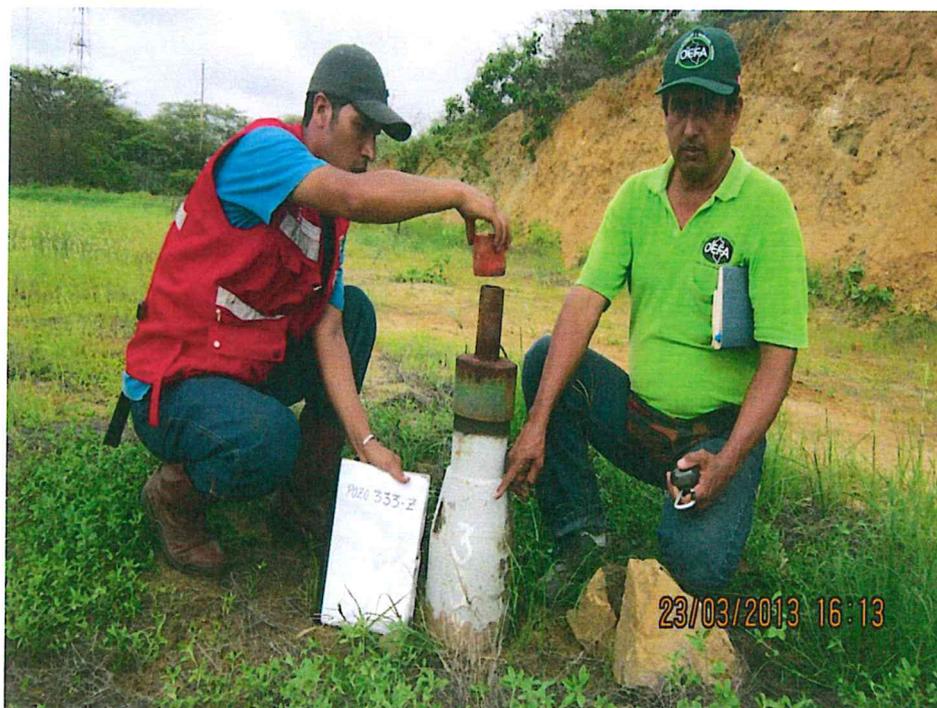
12. Durante la evaluación in situ realizada por el OEFA el 23 de marzo de 2013, se observó un pozo inactivo, presenta una tubería que sobresale 0,5 m sobre el nivel del terreno, sin cabezal, ni válvulas que aseguren el hermetismo requerido para su abandono. Sin embargo, no se observó afloramiento de líquidos ni suelo impregnado con hidrocarburo a nivel superficial, ni tampoco se perciben olores característicos a hidrocarburos por emisión de gases desde el pozo (ver Anexos 1, 2 y 3).
13. En ese sentido, de la revisión de los antecedentes y las observaciones en campo se tiene que el pozo se encuentra mal abandonado, toda vez que no se encuentra herméticamente cerrado ni en condiciones seguras para el abandono, conforme se establece en el Decreto Supremo N° 032-2004-EM - Reglamento de las Actividades de Exploración y Explotación de Hidrocarburos<sup>6</sup>.

- 16. No se identificó un peligro inminente a nivel superficial asociado a la presencia del pozo que pueda afectar la salud de la población. Sin embargo, al no estar herméticamente cerrado, representa un peligro potencial en el tiempo.

22. Dada las condiciones en las que se encuentra el pozo, existe peligro de ocasionar daños en la integridad física de las personas producto de caídas y/o golpes.

Fotografía N° 2. Se observa pozo inactivo, con casing que sobresale 0,5 m sobre el nivel del suelo, sin cabezal ni válvulas que aseguren su hermetismo.

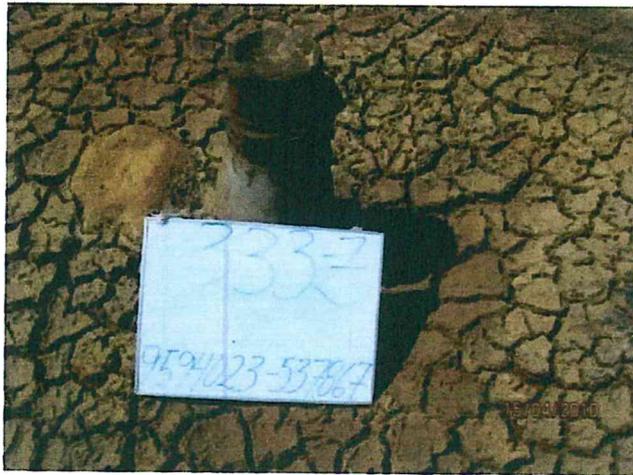
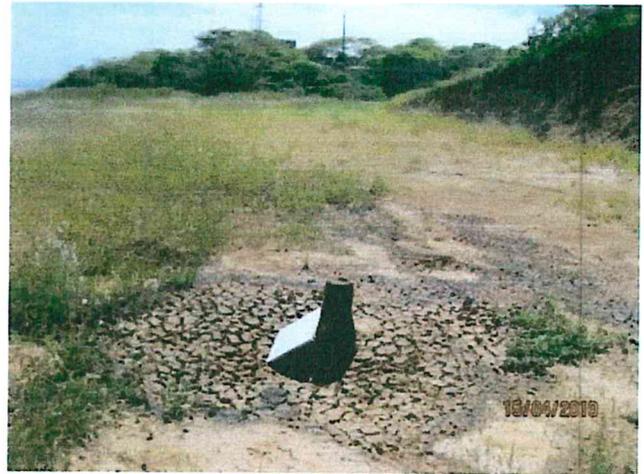
**3. REGISTRO FOTOGRÁFICO**

Pozo inactivo DPA, expone un un pequeño casing abierto sobre el nivel del suelo y en un hoyo de tierra, se encuentra en una plataforma conservada donde se desarrolla vegetación pastizal. Cuenta con acceso carretero.

Inadecuado abandono de pozo por antigua actividad de exploración de hidrocarburos
