INFORME N° 557-2014-OEFA/DE-SDCA

ASUNTO : Identificación de pasivo ambiental del subsector hidrocarburos con código de FICHA OEFA F00452, ubicado en el Lote VII/VI (Ex Lote VII), en el distrito de La Brea de la provincia Talara del departamento de Piura.

El informe corresponde a un pozo mal abandonado con código de Ficha OEFA F00452, identificado por PERUPETRO como Pozo T1743, ubicado en el Lote VII/VI (Ex Lote VII), en el distrito de La Brea de la provincia Talara del departamento de Piura, el cual fue verificado en campo el 6 de junio de 2013.

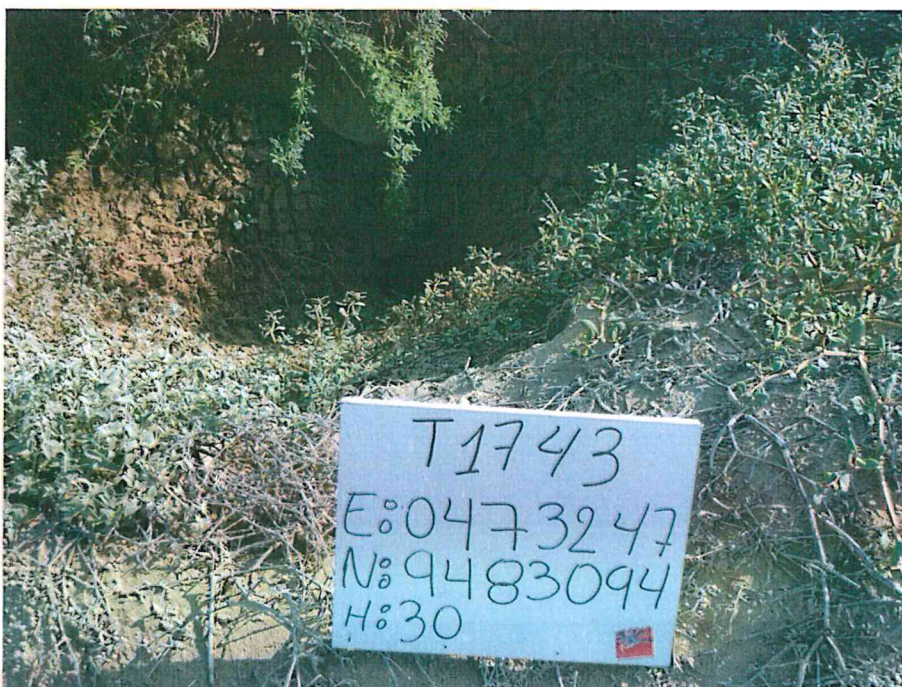
12. Durante la evaluación in situ realizada por el OEFA el 6 de junio de 2013, se observó un pozo inactivo, que se encuentra dentro de un hoyo de aproximadamente 1,73 m de profundidad, el cual abarca un área aproximada de 36,3 m² pero no presenta señales ni cercos de prevención. Asimismo, se observó que el casing (tubería de revestimiento) se encuentra a nivel del suelo; que el pozo no tiene cabezal ni válvulas, y que se encuentra al descubierto. Sin embargo, no se observó afloramiento de líquidos ni suelo impregnado con hidrocarburo a nivel superficial, ni tampoco se percibieron olores característicos a hidrocarburos (ver anexos 1, 2 y 3).

Fotografía N° 1. Pozo inactivo, con casing a nivel del suelo dentro de un hoyo de aproximadamente 1,73 m de profundidad.

13. En ese sentido, de la revisión de los antecedentes y las observaciones en campo se tiene que el pozo se encuentra mal abandonado, toda vez que no se encuentra herméticamente cerrado ni en condiciones seguras para el abandono, conforme se establece en el Decreto Supremo N° 032-2004-EM - Reglamento de las Actividades de Exploración y Explotación de Hidrocarburos⁶.

Conforme a las conclusiones expuestas, se recomienda remitir el presente Informe a la Dirección General de Asuntos Ambientales Energéticos del Ministerio de Energía y Minas, para su conocimiento y fines pertinentes.

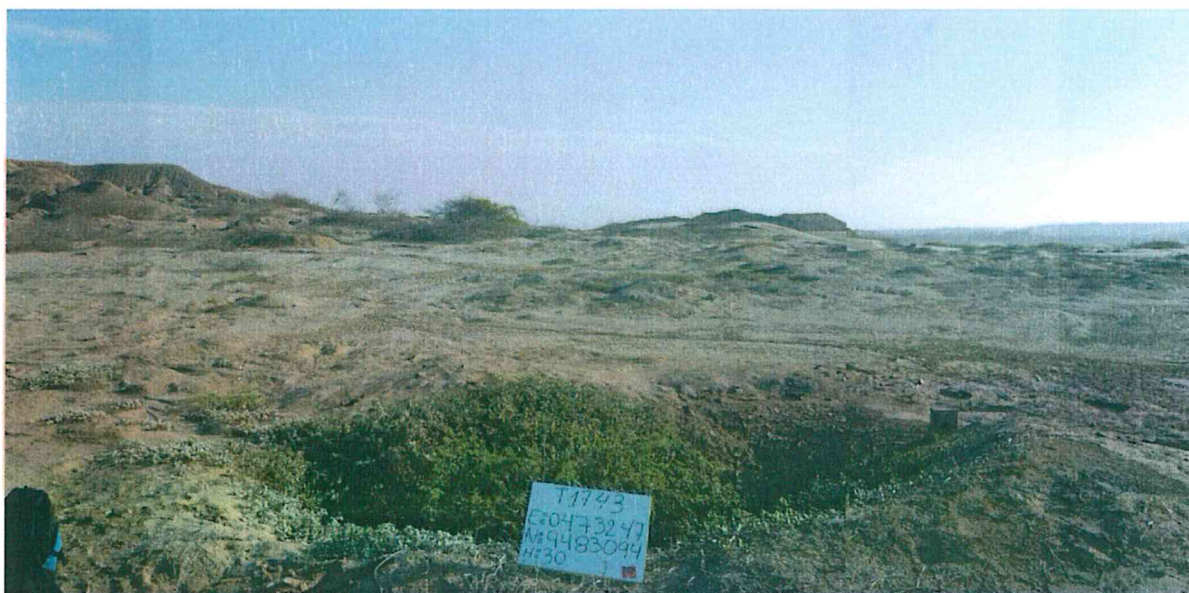
Fotografía N° 2. Zona evaluada caracterizada por su relieve llano y árido, con amplios sectores cubiertos por un manto de arenas eólicas.

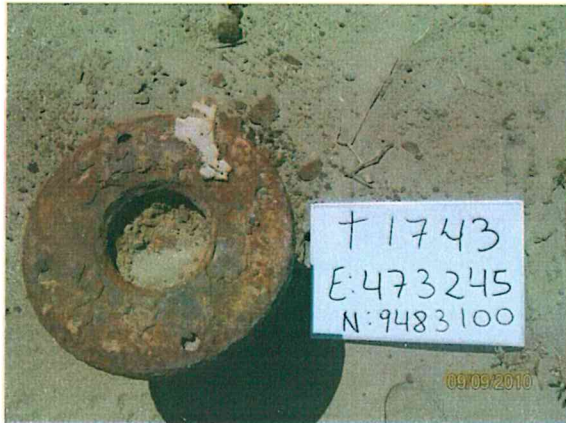
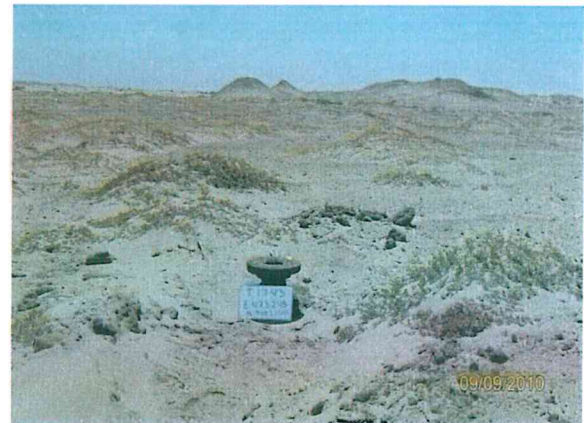
3. REGISTRO FOTOGRÁFICO

Pozo ATA, con casing corroído y brida sin pernos, ni tapa brida tapado en si interior con arena, cantina destruida, restos de madera, sin acceso vehicular y escasa vegetación en la zona.

Inadecuado Abandono de Pozo
