Ministerio
del AmbienteOrganismo de Evaluación y
Fiscalización Ambiental - OEFA"Decenio de las Personas con Discapacidad en el Perú"
"Año de la Promoción de la Industria Responsable y del Compromiso Climático"**INFORME N° 562 - 2014-OEFA/DE-SDCA****A** : **DELIA MORALES CUTI**
Directora de Evaluación (e)**DE** : **PAOLA CHINEN GUIMA**
Subdirectora de Calidad Ambiental**CARLOS ALLEN GUILLÉN PANTIGOZO**
Coordinador de la Unidad de Identificación de Pasivos Ambientales
del Subsector Hidrocarburos**FRANCISCO JAVIER MÉNDEZ MENDOZA**
Especialista de la Unidad de Identificación de Pasivos Ambientales
del Subsector Hidrocarburos**ASUNTO** : Identificación de pasivo ambiental del subsector hidrocarburos con código de Ficha OEFA F00732, ubicado en el Lote VII/VI (ex Lote VII), en el distrito de La Brea de la provincia Talara del departamento de Piura.**FECHA** : San Isidro, 18 JUL. 2014

El informe corresponde a un pozo mal abandonado con código de Ficha OEFA F00732, identificado por PERUPETRO como Pozo T4916, ubicado en el Lote VII/VI (ex Lote VII), en el distrito de La Brea de la provincia Talara del departamento de Piura, el cual fue verificado en campo el 23 de julio de 2013.

II. IDENTI

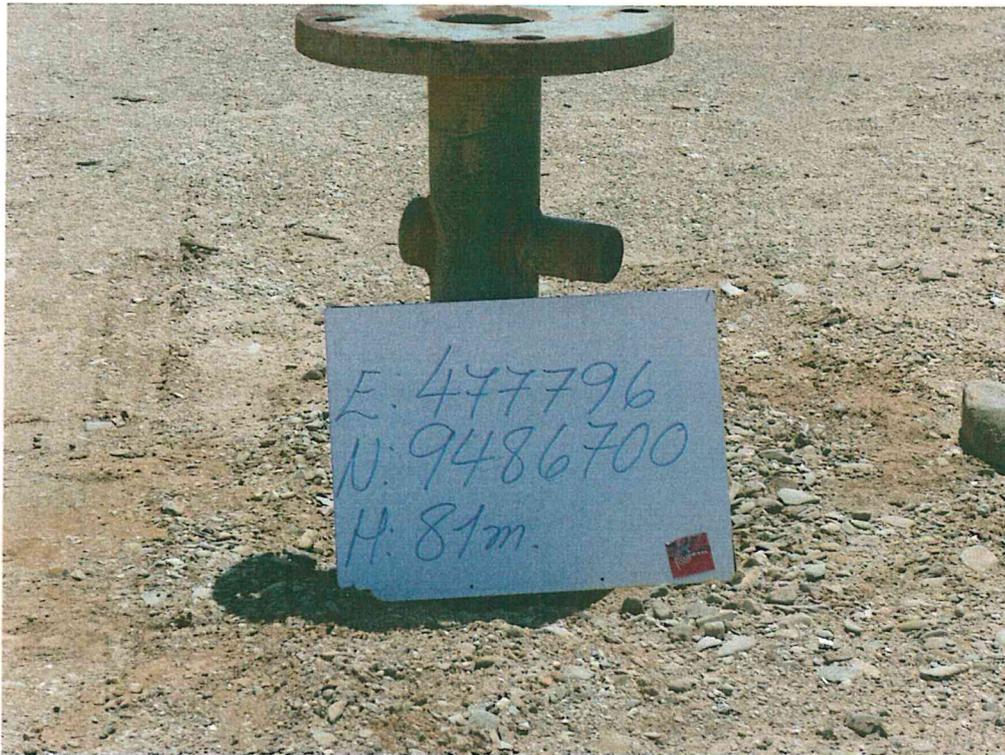
12. Durante la evaluación in situ realizada por el OEFA el 23 de julio de 2013, se observó un pozo inactivo que se encuentra en terreno habilitado tipo terraplén. Asimismo, se observó que la extensión de tubo con brida sobresale 0,58 m sobre el nivel del suelo; que el pozo no tiene cabezal ni válvulas, y que se encuentra al descubierto. Sin embargo, no se observó afloramiento de líquidos ni suelo impregnado con hidrocarburo a nivel superficial, ni tampoco se percibieron olores característicos a hidrocarburos (ver anexos 1, 2 y 3).

Fotografía N° 1. Pozo mal abandonado, sin cabezal, con extensión de tubo y brida que sobresale 0,58 m sobre el nivel del suelo.

Pozo inactivo, se observa cabezal de casing con brida expuesta que sobresale 0,58 m sobre el nivel del suelo, ubicado en terreno habilitado tipo terraplén, próximo a una quebrada seca. En el área circundante al pozo, no se evidencia residuos de hidrocarburos en el suelo, ni se percibe olores característicos a hidrocarburo.

13. En ese sentido, de la revisión de los antecedentes y las observaciones en campo se tiene que el pozo se encuentra mal abandonado, toda vez que no se encuentra herméticamente cerrado ni en condiciones seguras para el abandono, conforme se establece en el Decreto Supremo N° 032-2004-EM - Reglamento de las Actividades de Exploración y Explotación de Hidrocarburos⁶.

- (i) El pozo con código PERUPETRO T4916 es un pasivo ambiental del subsector hidrocarburos, en la medida que califica como un pozo mal abandonado que no se encuentra herméticamente cerrado ni en condiciones seguras, de conformidad con lo establecido en el Decreto Supremo N° 032-2004-EM - Reglamento de las Actividades de Exploración y Explotación de Hidrocarburos.
- (ii) Los resultados de la estimación del nivel de riesgo de este pasivo ambiental determinan que, el nivel de riesgo para la salud es BAJO, el nivel de riesgo para la seguridad de la población es BAJO y el nivel de riesgo para la calidad del ambiente es BAJO.

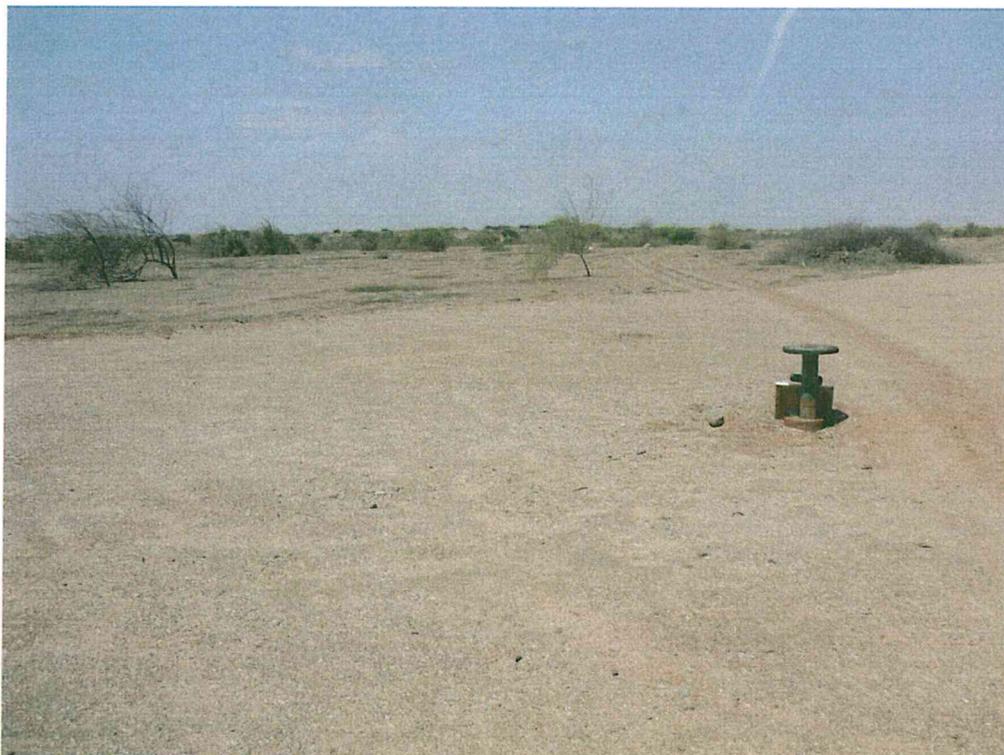
Fotografía N° 2. Área evaluada caracterizada por su relieve llano y árido, con amplios sectores cubiertos por un manto de arenas eólicas.

El área evaluada se caracteriza por tener un relieve llano y árido, de amplios sectores cubiertos por un manto de arenas eólicas, donde se puede observar algunas geoformas que inciden sobre el relieve del área, como lomas y colinas, así como superficies depresionadas. Asimismo, el área presenta vegetación, entre las que se distinguen el faique y el sapote.

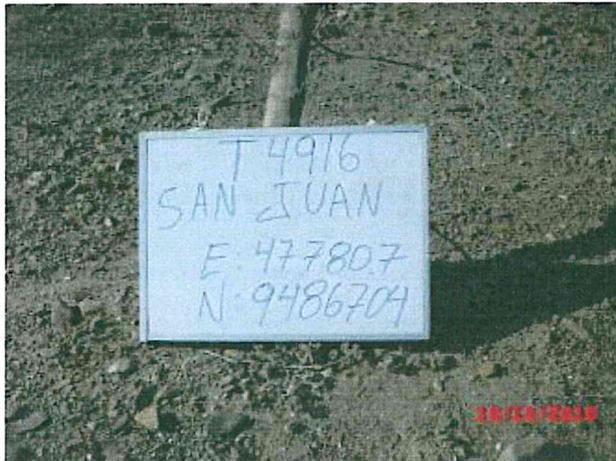
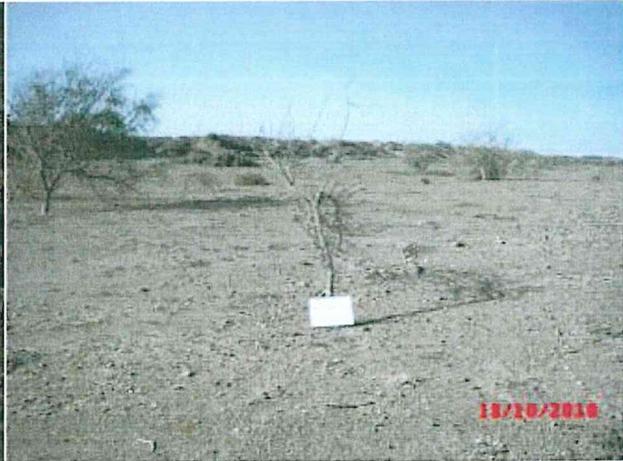
3. REGISTRO FOTOGRÁFICO

Es un pozo no ubicado. Pozo no tiene acceso ni plataforma. Zona de cauce natural de quebrada, que se forma en épocas del fenómeno del "niño".

Pozo mal abandonado
