**INFORME N° 561 - 2014-OEFA/DE-SDCA**

ASUNTO : Identificación de pasivo ambiental del subsector hidrocarburos con código de FICHA OEFA F00733, ubicado en el Lote VII/VI (Ex Lote VII), en el distrito de la Brea de la provincia Talara del departamento de Piura.

El informe corresponde a un pozo mal abandonado con código de Ficha OEFA F00733, identificado por PERUPETRO como Pozo T3286, ubicado en el Lote VII/VI (Ex Lote VII), en el distrito de la Brea de la provincia Talara del departamento de Piura, el cual fue verificado en campo el 23 de julio de 2013.

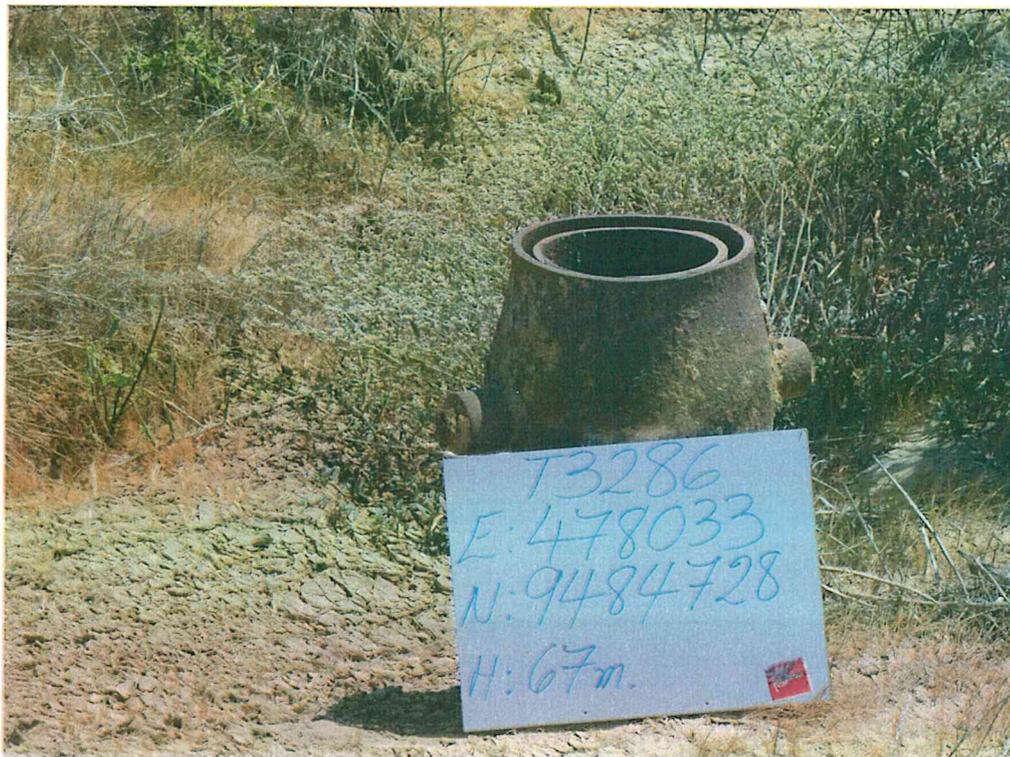
12. Durante la evaluación in situ realizada por el OEFA el 23 de julio de 2013, se observó un pozo inactivo, el cual presenta casing (tubería de revestimiento) y tubo interior de 10 y 8 pulgadas de diámetro respectivamente, que sobresale 0,6 m aproximadamente sobre el nivel del suelo; asimismo, se observó que el pozo no tiene cabezal ni válvulas, y se encuentra al descubierto. Sin embargo, no se observó afloramiento de líquidos ni suelo impregnado con hidrocarburo a nivel superficial, ni tampoco se percibieron olores característicos a hidrocarburos (ver anexos 1, 2 y 3).

Fotografía N° 1. Pozo inactivo, presenta casing (tubería de revestimiento) y tubo interior de 10 y 8 pulgadas de diámetro respectivamente.

13. En ese sentido, de la revisión de los antecedentes y las observaciones en campo se tiene que el pozo se encuentra mal abandonado, toda vez que no se encuentra herméticamente cerrado ni en condiciones seguras para el abandono, conforme se establece en el Decreto Supremo N° 032-2004-EM - Reglamento de las Actividades de Exploración y Explotación de Hidrocarburos⁶.

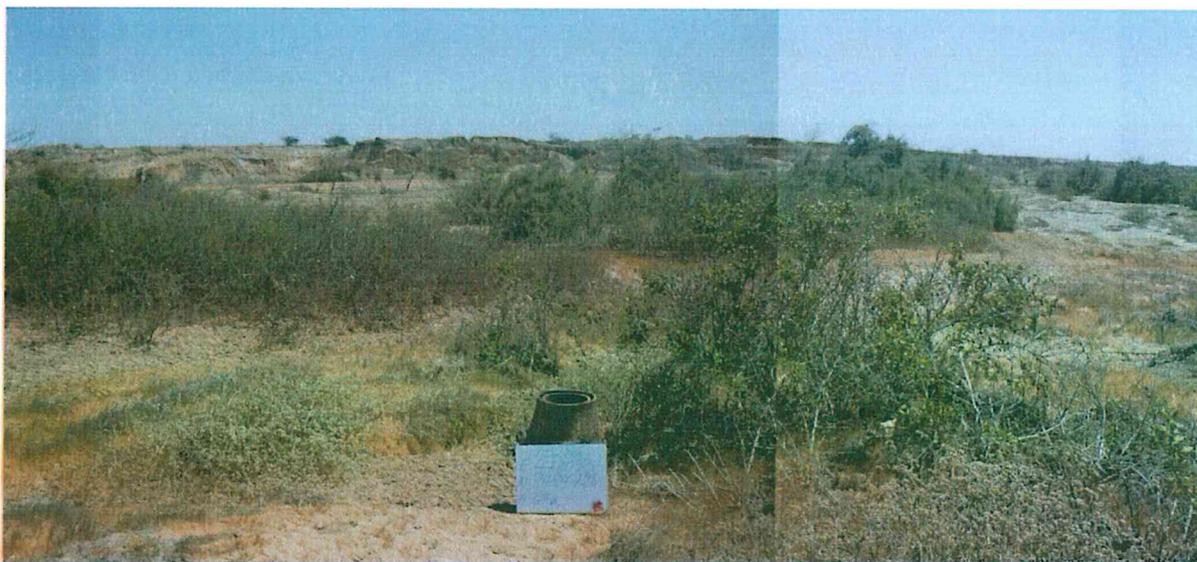
Fotografía N° 2. Vista panorámica de la ubicación del pozo inactivo, presencia de vegetación adyacente al pozo.

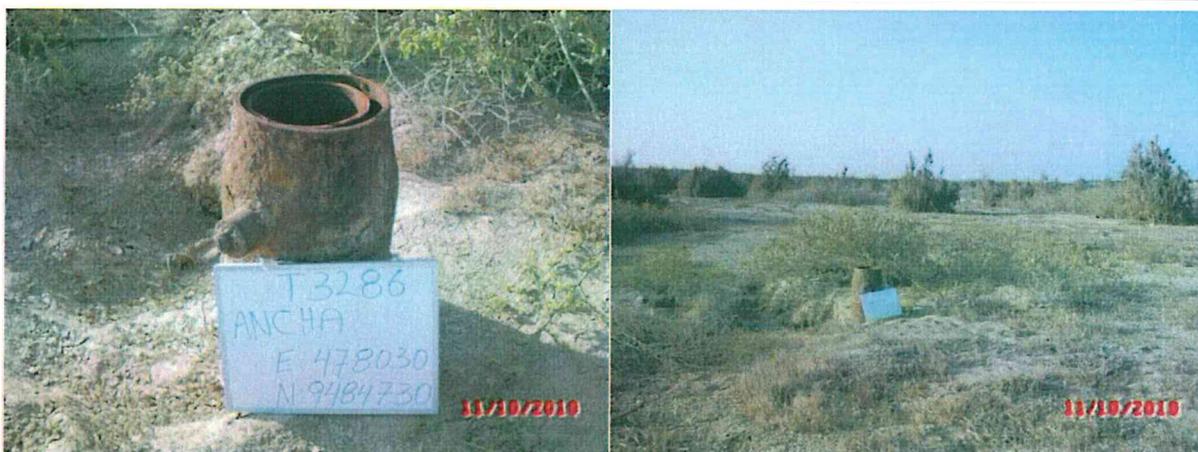
3. REGISTRO FOTOGRÁFICO

El pozo ATA T3286 se encuentra sin cabezal y casing descubierto sobre nivel de superficie. El pozo no tiene acceso ni plataforma.

Pozo mal abandonado
