**INFORME N° 551 - 2014-OEFA/DE-SDCA**

ASUNTO : Identificación de pasivo ambiental del subsector hidrocarburos con código de FICHA OEFA F00659, ubicado en el Lote VII/VI (Ex Lote VII), en el distrito de la Brea de la provincia Talara del departamento de Piura.

El informe corresponde a un pozo mal abandonado con código de Ficha OEFA F00659, identificado por PERUPETRO como Pozo T2357, ubicado en el Lote VII/VI (Ex Lote VII), en el distrito de la Brea de la provincia Talara del departamento de Piura, el cual fue verificado en campo el 22 de julio de 2013.

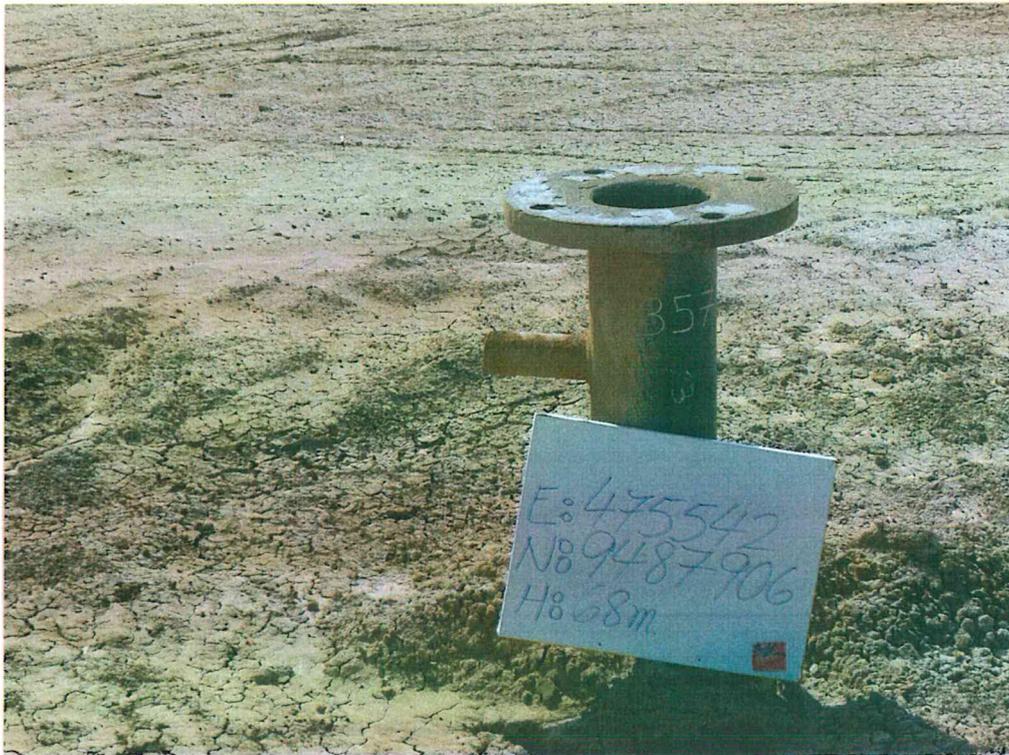
12. Durante la evaluación in situ realizada por el OEFA el 22 de julio de 2013, se observó un pozo inactivo que se encuentra en terreno habilitado tipo terraplén, presenta tubo con brida que sobresale 0,50 m sobre el nivel del suelo; asimismo, se observó que el pozo no tiene cabezal ni válvulas, y que se encuentra al descubierto. Sin embargo, no se observó afloramiento de líquidos ni suelo impregnado con hidrocarburo a nivel superficial, ni tampoco se percibieron olores característicos a hidrocarburos (ver anexos 1, 2 y 3).

Fotografía N° 1. Pozo inactivo, con extensión de tubo y brida expuesta, sin válvulas ni tapones que aseguren su hermetismo.

Pozo inactivo mal abandonado, se encuentra en terreno habilitado tipo terraplén, sin cabezal, con extensión de tubo con brida corroídos de aproximadamente 0,50 m sobre el nivel del terreno, no cerrado herméticamente. Sin afloramiento superficial de líquidos, ni suelo impregnado con hidrocarburo, no se percibe emisión de gas.

35. Conforme a las conclusiones expuestas, se recomienda remitir el presente Informe a la Dirección General de Asuntos Ambientales Energéticos del Ministerio de Energía y Minas, para su conocimiento y fines pertinentes.

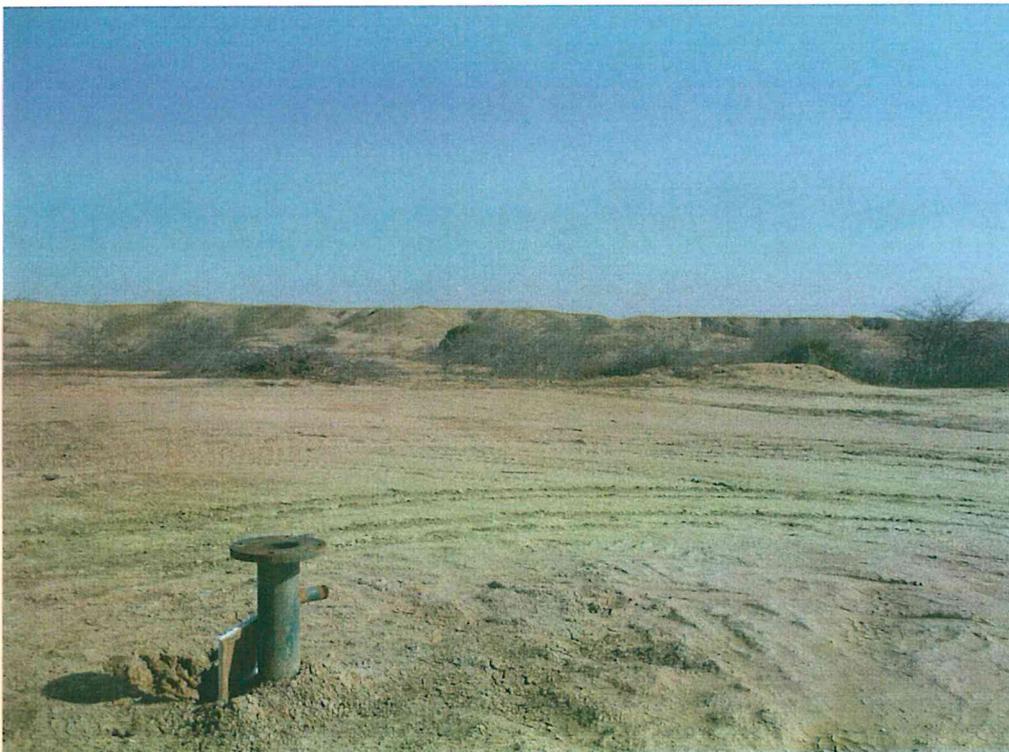
Fotografía N° 2. Vista panorámica de la ubicación del pozo, ubicado en terreno habilitado tipo terraplén.
