**INFORME N° 566 - 2014-OEFA/DE-SDCA**

ASUNTO : Identificación de pasivo ambiental del subsector hidrocarburos con código de Ficha OEFA F00453, ubicado en el Lote VII/VI (ex Lote VII), en el distrito de La Brea de la provincia Talara del departamento de Piura.

II. IDENTIFICACIÓN DE PASIVO AMBIENTAL DEL SUBSECTOR HIDROCARBUROS CON CÓDIGO DE FICHA OEFA N° F00453

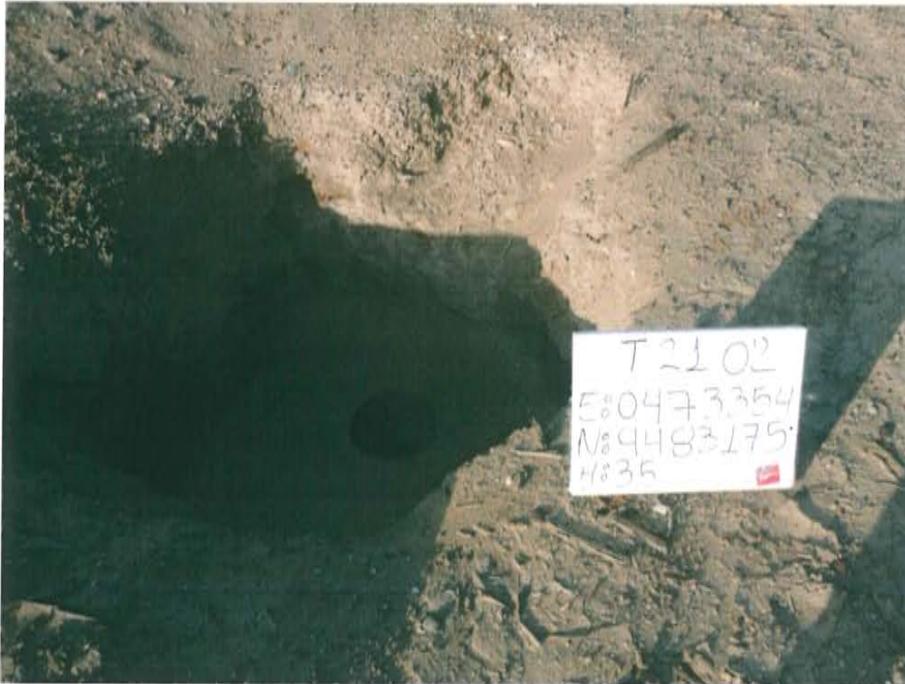
Fotografía N° 1. Pozo inactivo mal abandonado, sin cabezal, dentro de un hoyo de 1,31 m de profundidad, no se percibe emisiones de gases.

- Durante la evaluación in situ realizada por el OEFA el 6 de junio de 2013, se observó un pozo inactivo, que se encuentra dentro de un hoyo de aproximadamente 1,31 m de profundidad, que no presenta señales ni cercos de prevención. Asimismo, se observa que el casing (tubería de revestimiento) de 12 pulgadas de diámetro se encuentra a nivel del suelo; que el pozo no tiene cabezal ni válvulas, y que se encuentra al descubierto. Sin embargo, no se observó afloramiento de líquidos ni suelo impregnado con hidrocarburo a nivel superficial, ni tampoco se percibieron olores característicos a hidrocarburos (ver anexos 1, 2 y 3).

- En ese sentido, de la revisión de los antecedentes y las observaciones en campo se tiene que el pozo se encuentra mal abandonado, toda vez que no se encuentra herméticamente cerrado ni en condiciones seguras para el abandono, conforme se establece en el Decreto Supremo N° 032-2004-EM - Reglamento de las Actividades de Exploración y Explotación de Hidrocarburos⁶.

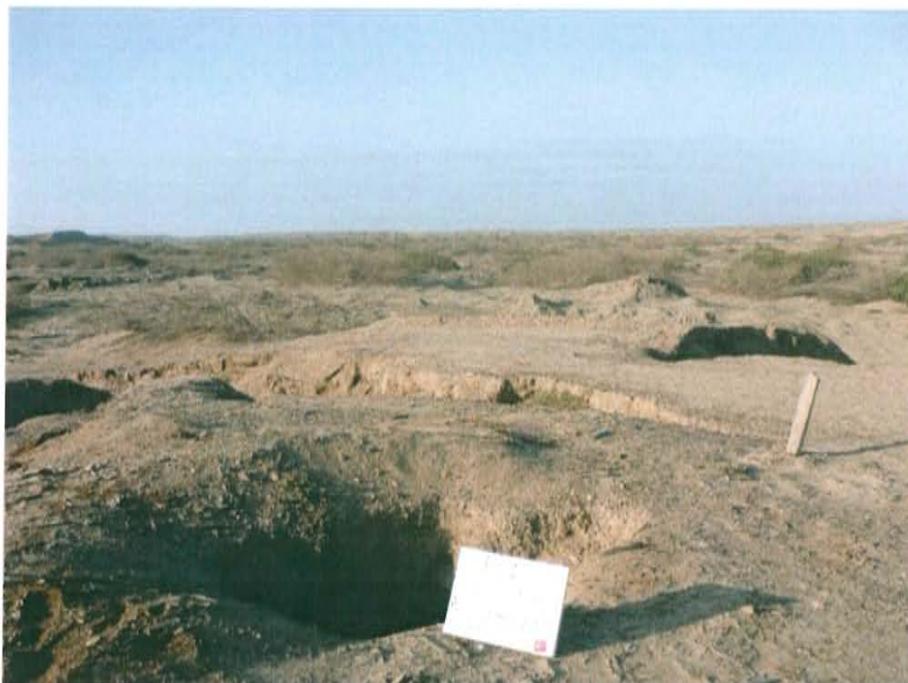
Fotografía N° 2. Zona evaluada desértica, de paisaje dominante caracterizado por planicies o tablazos, con algunas zonas ligeramente onduladas como lomas.

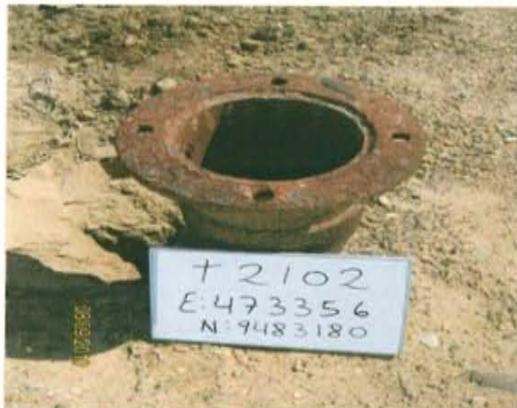
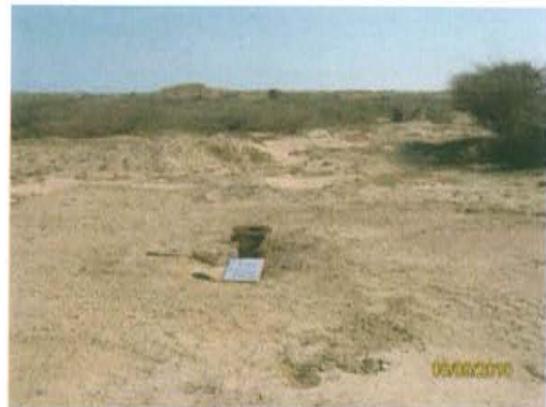
3. REGISTRO FOTOGRÁFICO

Pozo ATA, con casing corroído, con fluido en su interior, cantina destruida, restos de madera, sin acceso vehicular y escasa vegetación en la zona.

Inadecuado Abandono de Pozo
