**INFORME N° 564 - 2014-OEFA/DE-SDCA**

ASUNTO : Identificación de pasivo ambiental del subsector hidrocarburos con código de Ficha OEFA F00546, ubicado en el Lote VII/VI (ex Lote VII), en el distrito de La Brea de la provincia Talara del departamento de Piura.

II. IDENTIFICACIÓN DE PASIVO AMBIENTAL DEL SUBSECTOR HIDROCARBUROS CON CÓDIGO DE FICHA OEFA F00546

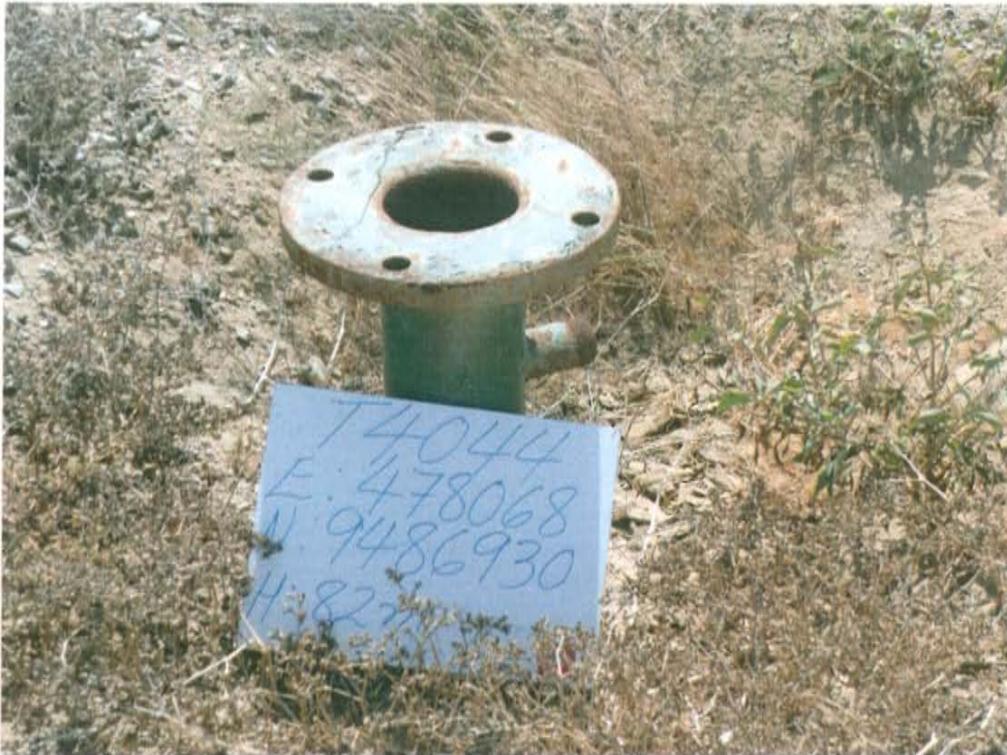
Fotografía N° 1. Pozo mal abandonado con código PERUPETRO T4044, con extensión de tubo y brida corroidos, no sellado herméticamente.

12. Durante la evaluación in situ realizada por el OEFA el 23 de julio de 2013, se observó un pozo inactivo, que se encuentra en terreno habilitado tipo terraplén. Asimismo, se observó que el pozo presenta una extensión de tubo con brida de 6 pulgadas de diámetro que sobresale 0,50 m sobre el nivel del suelo; que el pozo no tiene cabezal ni válvulas, y que se encuentra al descubierto. Sin embargo, no se observó afloramiento de líquidos ni suelo impregnado con hidrocarburo a nivel superficial, ni tampoco se percibió olores característicos a hidrocarburos (ver Anexos 1, 2 y 3).

13. En ese sentido, de la revisión de los antecedentes y las observaciones en campo se tiene que el pozo se encuentra mal abandonado, toda vez que no se encuentra herméticamente cerrado ni en condiciones seguras para el abandono, conforme se establece en el Decreto Supremo N° 032-2004-EM - Reglamento de las Actividades de Exploración y Explotación de Hidrocarburos⁶.

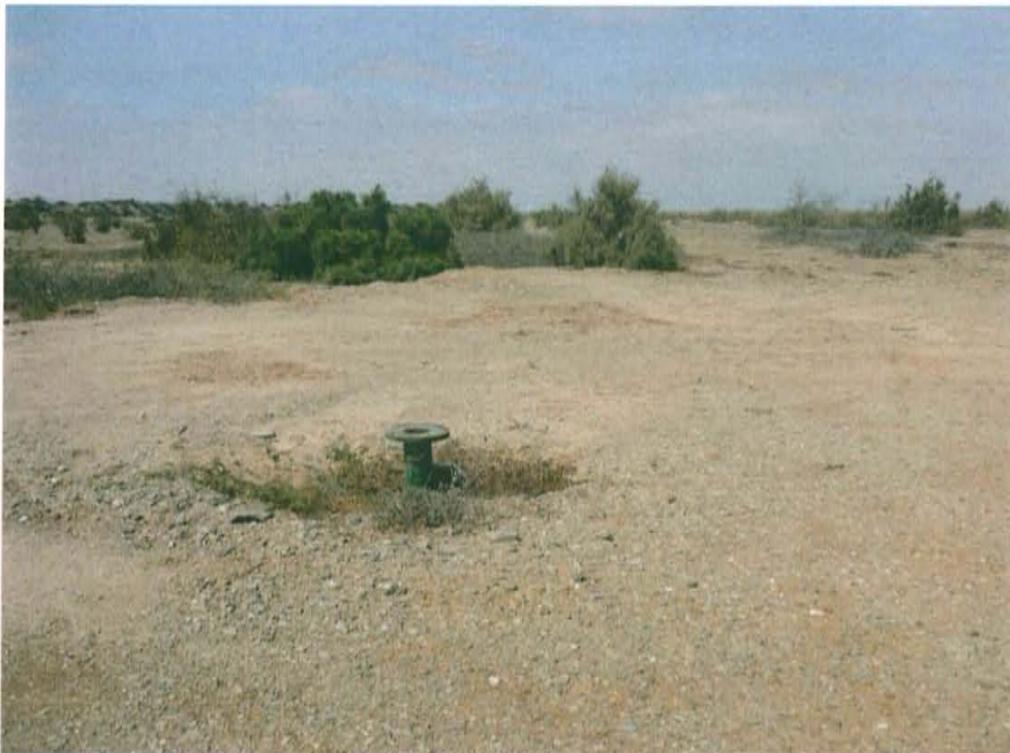
Fotografía N° 2. Vista panorámica del Pozo T4044, en zona habilitada tipo terraplén, se observa la presencia de vegetación circundante al pozo.

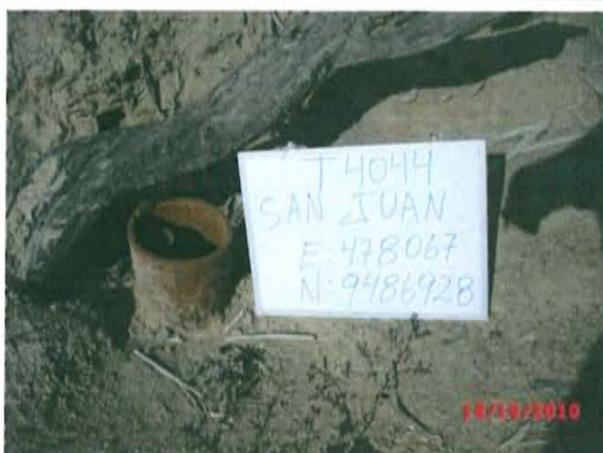
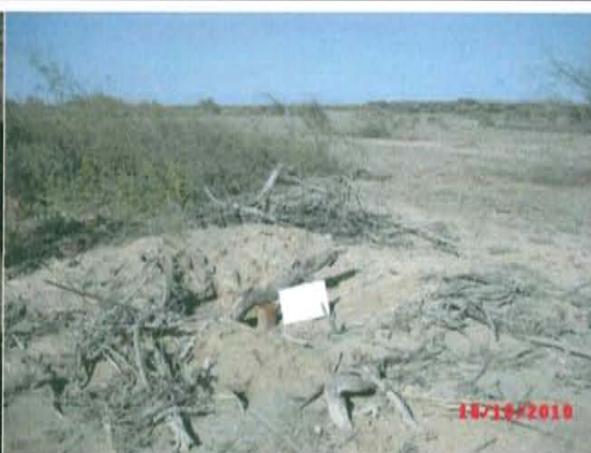
3. REGISTRO FOTOGRÁFICO

El pozo ATA T4044 se encuentra sin cabezal y casing sobre nivel de superficie, en interior de casing se observa tubería de producción. El pozo no tiene acceso ni plataforma. Zona de cauce natural de quebrada, que se forma en épocas del fenómeno del "niño".

Pozo mal abandonado
