INFORME N° 622 - 2014-OEFA/DE-SDCA

ASUNTO : Identificación de pasivo ambiental del subsector hidrocarburos con código de Ficha OEFA F00440, ubicado en el Lote VII/VI (ex Lote VII), en el distrito de La Brea, de la provincia Talara del departamento de Piura.

II. IDENTIFICACIÓN DE PASIVO AMBIENTAL DEL SUBSECTOR HIDROCARBUROS CON CÓDIGO DE FICHA OEFA F00440

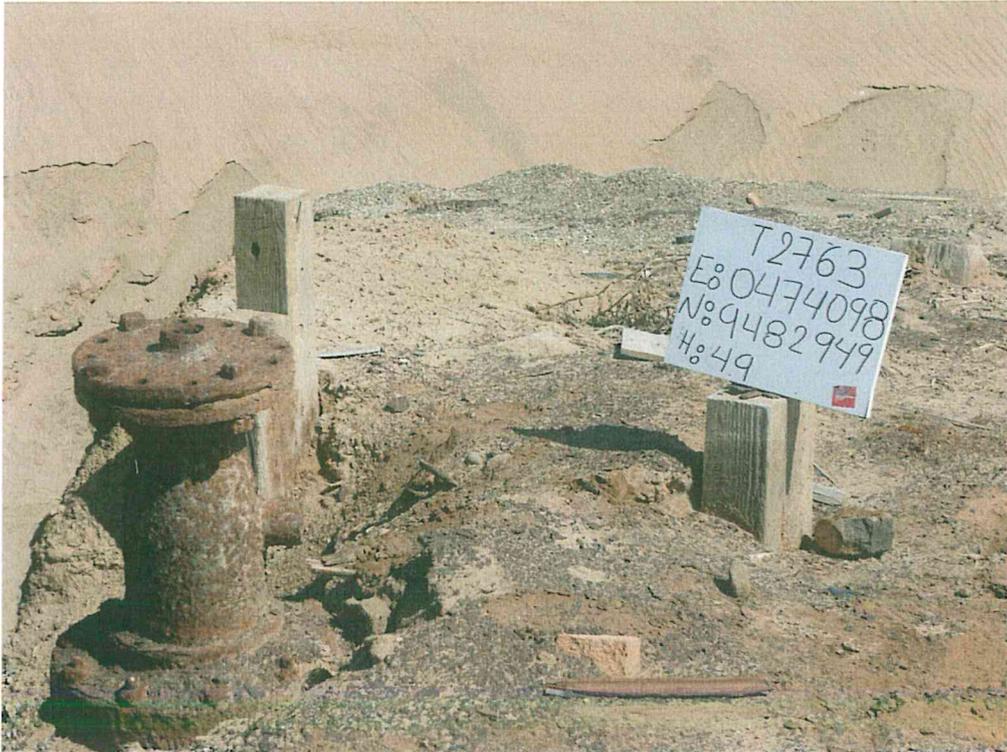
- Durante la evaluación in situ realizada por el OEFA el 6 de junio de 2013, se observó un pozo inactivo que se encuentra en una zona de relieve accidentado y de difícil acceso. Asimismo, se observó el casing con accesorios y bridas corroídos que sobresale aproximadamente 0,73 m sobre el nivel del suelo; el pozo no cuenta con cabezal ni válvulas, y se encuentra al descubierto. Sin embargo, no se observó afloramiento de líquidos ni suelo impregnado con hidrocarburo a nivel superficial, ni tampoco se percibieron olores característicos a hidrocarburos (ver anexos 1, 2 y 3).

Fotografía N° 1. Pozo inactivo, sin cabezal, con casing, brida y tubo corroído, se encuentra al borde de un acantilado.

Pozo inactivo se encuentra en terreno no habilitado, se observa casing, tubo y brida corroídos, que sobresale aproximadamente 0,73 m sobre el nivel del suelo. El pozo se encuentra en una zona de relieve accidentado de difícil acceso. No se encuentra sellado herméticamente sin embargo no se evidencia afloramiento superficial de líquidos, ni olores característico a hidrocarburo, presencia de residuos sólidos alrededor del pozo de volumen no considerable.

- En ese sentido, de la revisión de los antecedentes y las observaciones en campo se tiene que el pozo se encuentra mal abandonado, toda vez que no se encuentra herméticamente cerrado ni en condiciones seguras para el abandono, conforme se establece en el Decreto Supremo N° 032-2004-EM - Reglamento de las Actividades de Exploración y Explotación de Hidrocarburo.

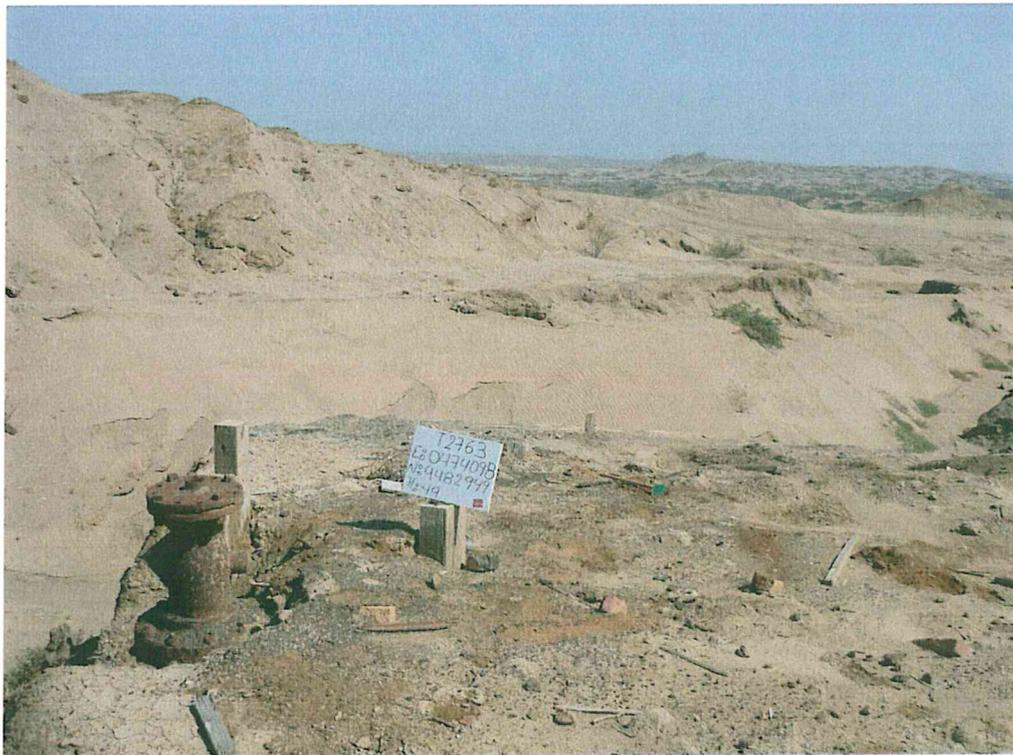
Fotografía N° 2. Zona evaluada caracterizada por presentar un paisaje de terreno abrupto, con pendientes y desniveles muy pronunciados, con zonas de dunas monticulares.

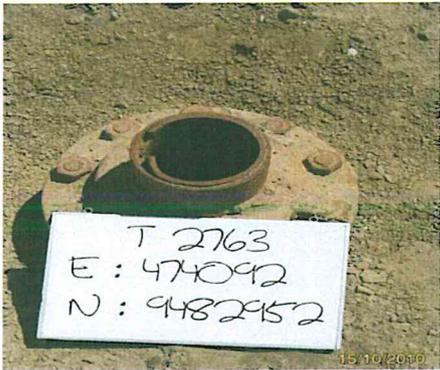
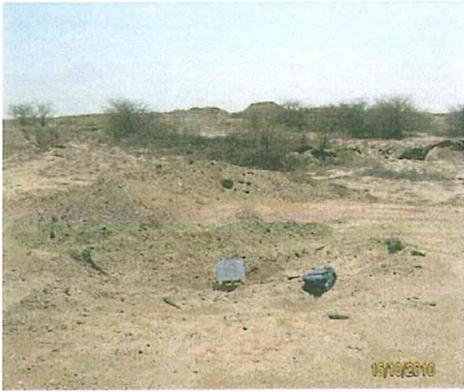
3. REGISTRO FOTOGRÁFICO

2. DESCRIPCIÓN DEL PASIVO AMBIENTAL			
Pozo ATA, con casing y cabezal con brida corroído y cortado, con fluido en el fondo, cantina destruida con restos de madera, sin acceso vehicular y vegetación seca en la zona.
