INFORME N° 645 - 2014-OEFA/DE-SDCA

ASUNTO : Identificación de pasivo ambiental del subsector hidrocarburos con código de Ficha OEFA F00407, ubicado en el Lote VII/VI (ex Lote VII), en el distrito de La Brea, de la provincia Talara del departamento de Piura.

II. IDENTIFICACIÓN DE PASIVO AMBIENTAL DEL SUBSECTOR HIDROCARBUROS CON CÓDIGO DE FICHA OEFA F00407

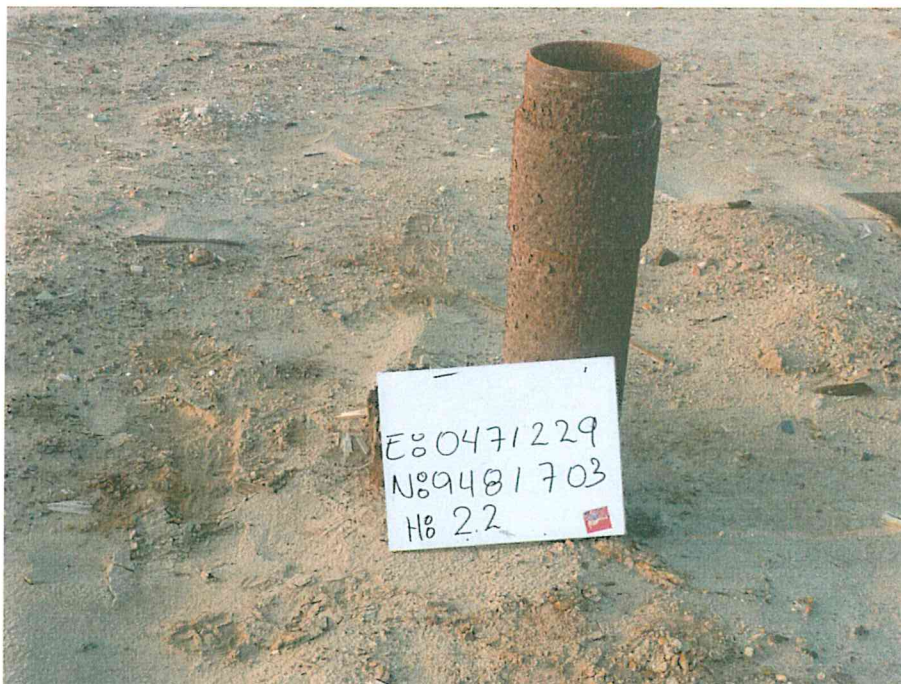
12. Durante la evaluación in situ realizada por el OEFA el 3 de junio de 2013, se observó un pozo inactivo, que se encuentra en terreno de relieve plano, el pozo presenta un casing que sobresale aproximadamente 0,6 m sobre el nivel del suelo; que el pozo no tiene cabezal ni válvulas, y que se encuentra al descubierto. Sin embargo, no se observó afloramiento de líquidos ni suelo impregnado con hidrocarburo a nivel superficial, ni tampoco se percibieron olores característicos a hidrocarburos (ver anexos 1, 2 y 3).

Fotografía N° 1. Pozo inactivo mal abandonado, sin cabezal, con tubo corroído que sobresale 0,60 m sobre el nivel del terreno.

Pozo inactivo mal abandonado, sin cabezal, con tubo corroído de 0,60 m sobre el nivel del terreno. El pozo no está sellado con tapones ni presenta otro dispositivo que asegure su hermetismo. Sin embargo, no se percibe olores característicos a hidrocarburo ni se observa suelos con residuos de hidrocarburos.

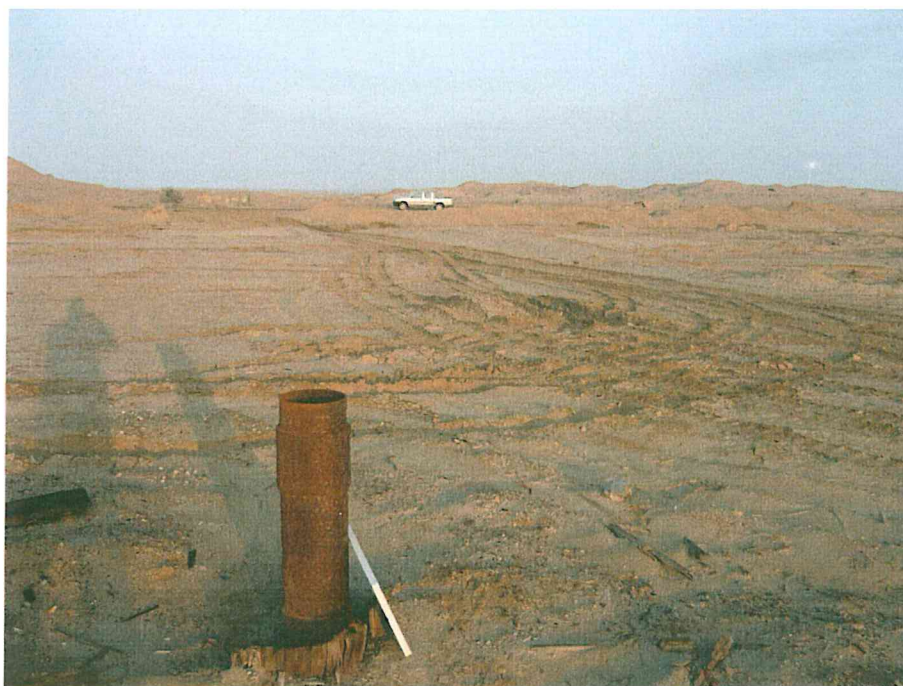
Fotografía N° 2. Área de paisaje dominante caracterizado por planicies o tablazos, con algunas zonas ligeramente onduladas como lomas y superficies depresionadas.

Área evaluada de paisaje dominante caracterizado por presentar planicies o tablazos, pero se reconoce algunas zonas ligeramente onduladas como lomas, así como superficies depresionadas, de nula vegetación. La red de drenaje es escasa.
