Ministerio
del AmbienteOrganismo de Evaluación y
Fiscalización Ambiental - OEFA"Decenio de las Personas con Discapacidad en el Perú"
"Año de la Promoción de la Industria Responsable y del Compromiso Climático"**INFORME N° 691 - 2014-OEFA/DE-SDCA****A** : **JOSÉ IGNACIO PEÑA DE CÁRDENAS**
Director de Evaluación**DE** : **PAOLA CHINEN GUIMA**
Subdirectora de Calidad Ambiental**CARLOS ALLEN GUILLEN PANTIGOZO**
Coordinador de la Unidad de Identificación de Pasivos Ambientales
del Subsector Hidrocarburos**FAVIO WILFREDO LEIVA HASSINGGER**
Unidad de Identificación de Pasivos Ambientales del Subsector
Hidrocarburos**ASUNTO** : Identificación de pasivo ambiental del subsector hidrocarburos con
código de Ficha OEFA F00707, ubicado en el Lote XX (ex Lote XIV),
en el distrito de Zorritos de la provincia Contralmirante Villar del
departamento de Tumbes.**FECHA** : San Isidro, 11 AGO. 2014

IDENTIFICACIÓN DE PASIVO AMBIENTAL DEL SUBSECTOR HIDROCARBUROS – CON CODIGO OEFA FICHA N° F00707

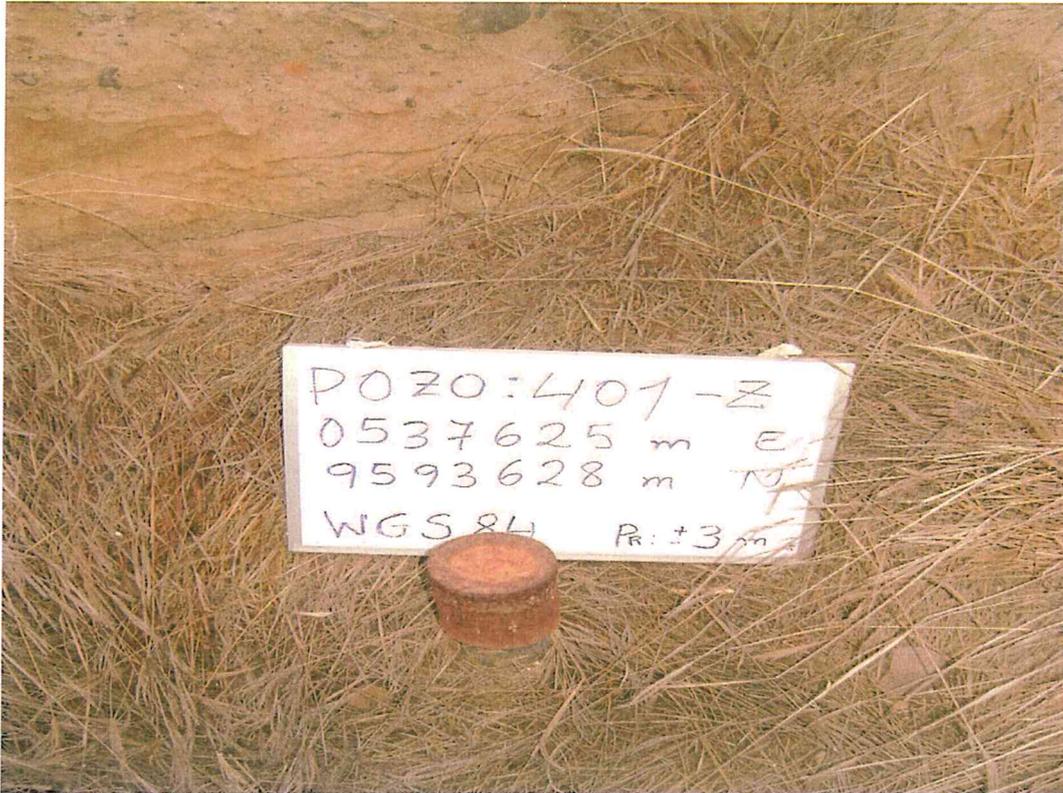
13. Durante la evaluación in situ realizada por el OEFA, se observó casing que sobresale 0,2 m debajo del nivel de superficie del suelo en un hoyo de 1 m x 1 m. No se evidenció afloramiento de líquidos ni derrames recientes alrededor del pozo, tampoco se perciben olores característicos a hidrocarburos. (ver anexos 1 y 2).
14. En ese sentido, de la revisión de los antecedentes se tiene que el pozo se encuentra mal abandonado (Ficha PERUPETRO), así mismo durante la evaluación realizada in situ se ha evidenciado que los restos correspondientes a la cantina no han sido rellenados, ni se ha evidenciado la existencia de la varilla de acero de dos (2) metros de altura sobre el nivel de la superficie conteniendo el número del pozo tal como establece el Artículo 203° del Decreto

Fotografía N° 1. Vista de casing expuesto rodeado por vegetación.

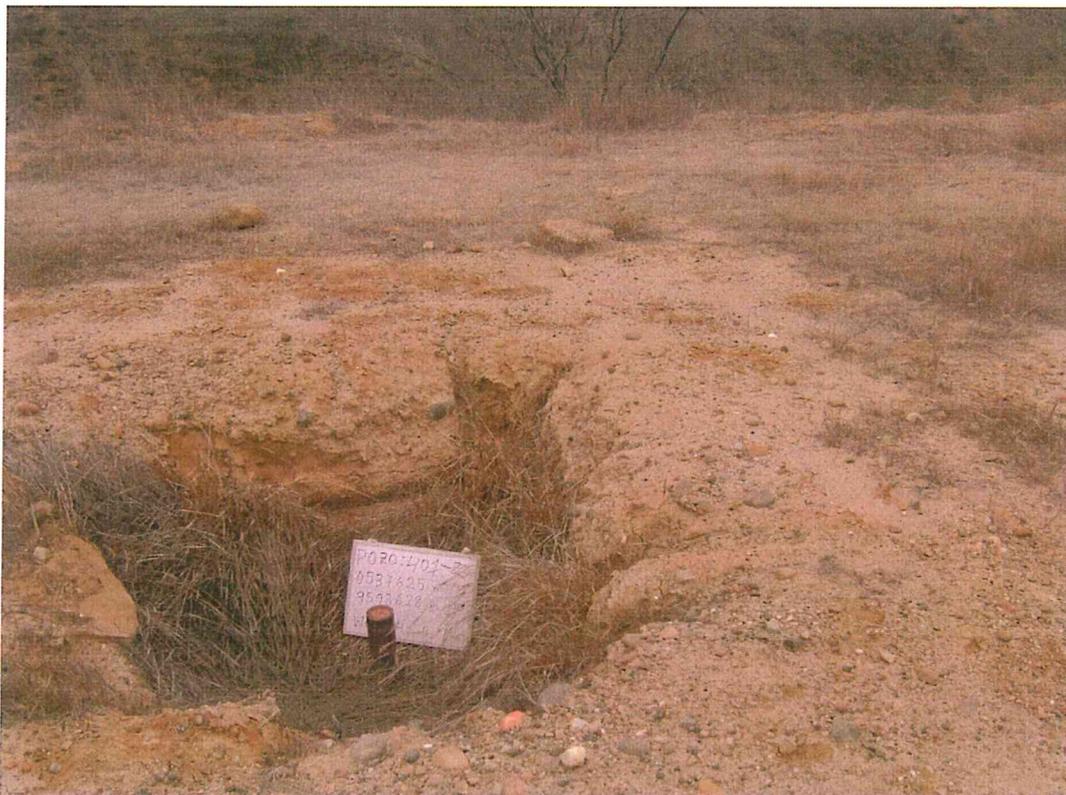
Fotografía N° 2. Vista panorámica del pozo ubicado dentro de un hoyo.

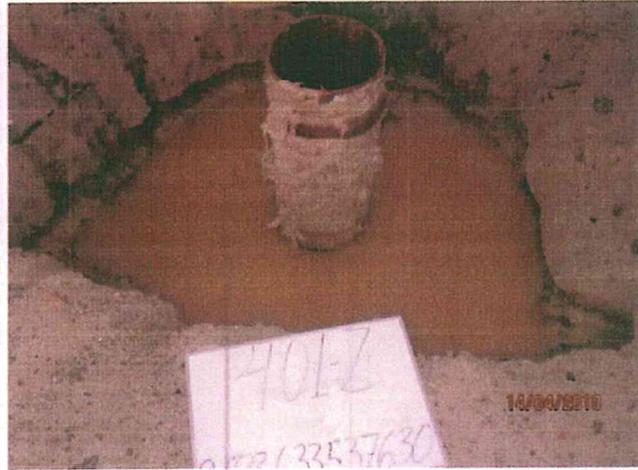
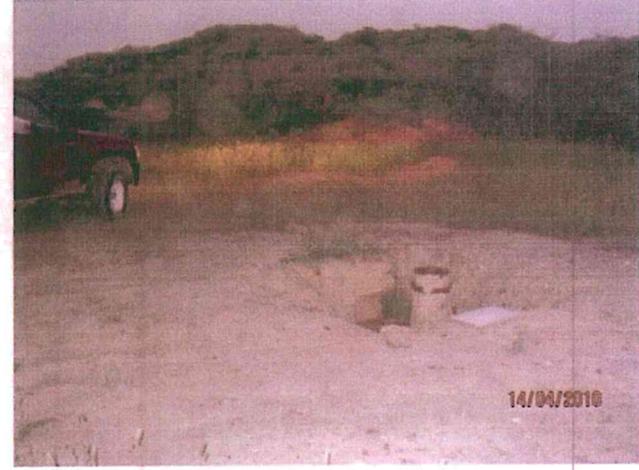
3. REGISTRO FOTOGRÁFICO

2. DESCRIPCIÓN DEL PASIVO AMBIENTAL
Pozo inactivo DPA, expone un casing abierto de 12" y está protegido por un hoyo cuadrilátero de tierra, se encuentra en una plataforma conservada donde se desarrolla parcialmente vegetación pastizal. Cuenta con acceso carretero.

4. CAUSA / ORIGEN
Inadecuado abandono de pozo por antigua actividad de exploración y explotación de hidrocarburos
