**INFORME N° 813 - 2014-OEFA/DE-SDCA**

**ASUNTO** : Identificación de pasivo ambiental del subsector hidrocarburos con código de Ficha OEFA F00734, ubicado en el Lote XX (Ex Lote XIV), en el distrito de Zorritos de la provincia Contralmirante Villar del departamento de Tumbes.

**FECHA** : San Isidro, 06 OCT. 2014

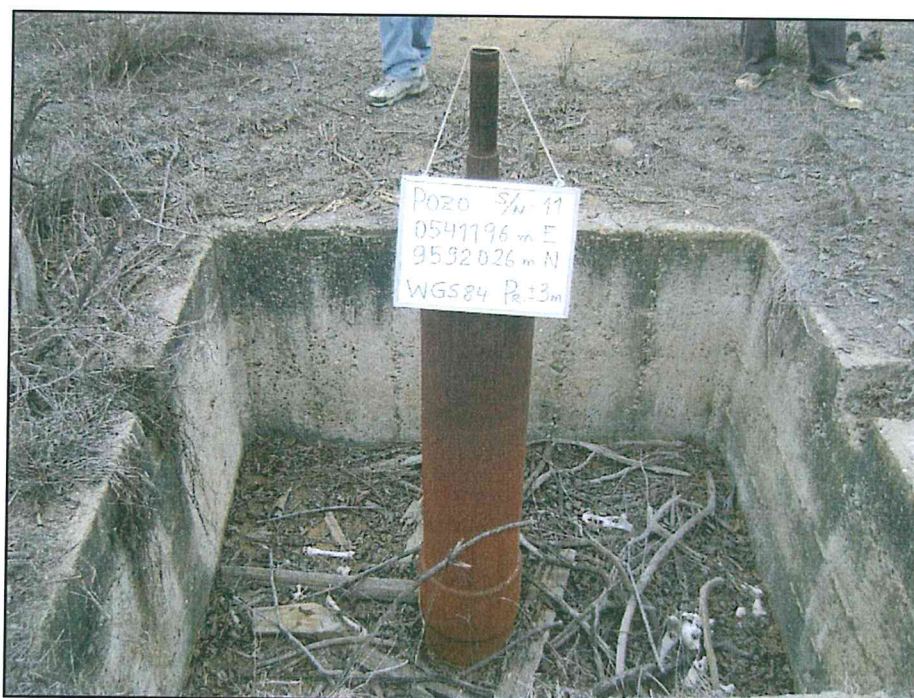
12. Durante la evaluación in situ realizada por el OEFA el 21 de octubre del 2013, se observó el pozo inactivo, dentro de una cantina de cemento de 2m x 1,5m x 1m. el cual se encuentra al descubierto. Asimismo se observó el casing que sobresale 1,3 m sobre el nivel de la superficie del suelo, sin válvulas ni plataforma ni acceso carretero. Sin embargo, no se observó afloramiento de líquidos pero si se observó suelo impregnado con hidrocarburo a nivel superficial (ver anexos 1, 2 y 3).

Fotografía N° 1. Pozo inactivo y abandonado, con casing de 1,3 m sobre el nivel de la superficie del suelo, dentro de una cantina de cemento de 2m x 1,5m x 1m.

13. En ese sentido, de la revisión de los antecedentes y las observaciones en campo se tiene que el pozo se encuentra mal abandonado, toda vez que se encontró una cantina (poza de cemento) el cual no ha sido rellenada y el casing del pozo al aire libre los cuales hacen que las condiciones no sean seguras para el abandono, así como lo establecido en el Artículo 203° del Decreto Supremo N° 032-2004-EM - Reglamento de las Actividades de Exploración y Explotación de Hidrocarburos<sup>6</sup>.

- El pozo con código de Ficha OEFA F00734 es un pasivo ambiental del subsector hidrocarburos, en la medida que califica como un pozo mal abandonado, toda vez que se encontró una cantina (poza de cemento) el cual no ha sido rellenada y el casing del pozo al aire libre los cuales hacen que las condiciones no sean seguras para el abandono, así como lo establecido en el Artículo 203° del Decreto Supremo N° 032-2004-EM - Reglamento de las Actividades de Exploración y Explotación de Hidrocarburos.
- Los resultados de la estimación del nivel de riesgo de este pasivo ambiental determinan que, el nivel de riesgo para la salud es BAJO, el nivel de riesgo para la seguridad de la población es BAJO y el nivel de riesgo para la calidad del ambiente es BAJO.

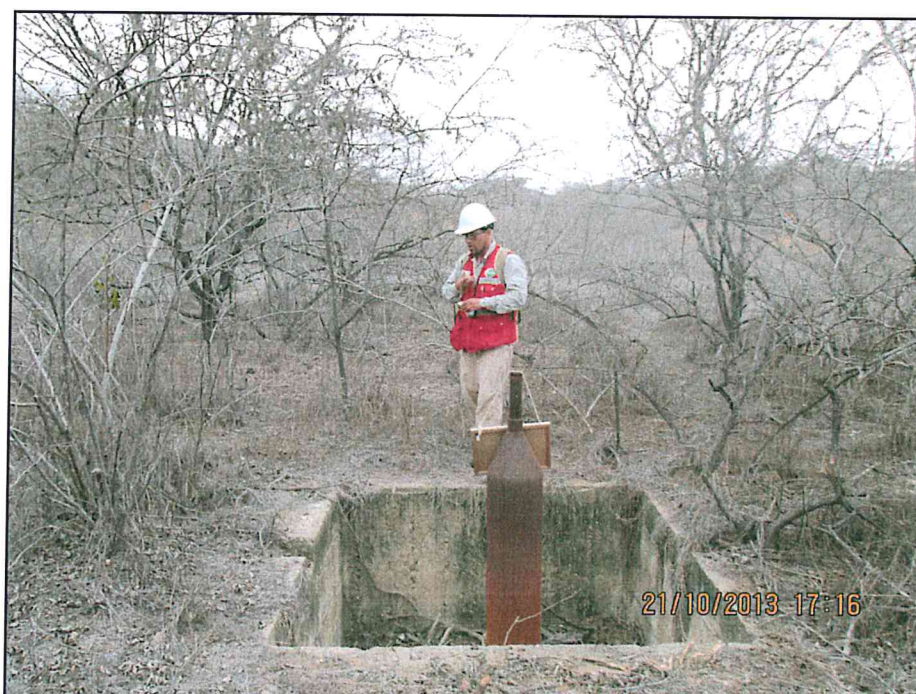
11. La zona evaluada donde se ubica el pozo, se caracteriza por tener una topografía ligeramente ondulada, ubicada dentro de un bosque seco ralo con presencia predominante de pastos naturales y Algarrobos. Asimismo, la zona se caracteriza por tener una ladera semi ondulada y encontrarse entre gramadales y matorrales secos.

Fotografía N° 2. La zona evaluada se encuentra a 600 m de una quebrada seca, dentro de un bosque seco raro.
