INFORME N° 815 - 2014-OEFA/DE-SDCA

ASUNTO : Identificación de pasivo ambiental del subsector hidrocarburos con código de Ficha OEFA F00747, ubicado en el Lote XX (Ex Lote XIV), en el distrito de Zorritos de la provincia Contralmirante Villar del departamento de Tumbes.

II. IDENTIFICACIÓN DE PASIVO AMBIENTAL DEL SUBSECTOR HIDROCARBUROS CON CÓDIGO DE FICHA OEFA F00747

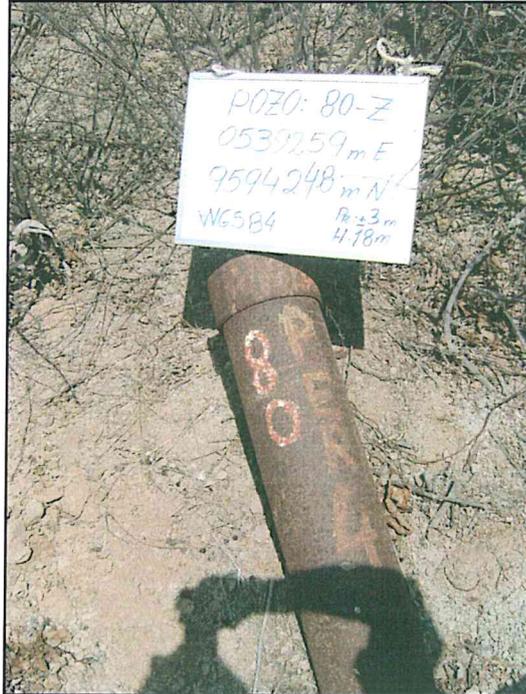
Fotografía N° 1. Pozo inactivo, se observa casing de aproximadamente 0,5 m.

Pozo inactivo, se observa casing abierto de 6" de diámetro que sobresale 0,5 m sobre el nivel de la superficie del suelo, sin válvulas ni brida, sin plataforma ni acceso carretero. No se observa afloramiento de líquidos ni derrames recientes alrededor del pozo, tampoco se percibe olores característicos a hidrocarburos.

12. Durante la evaluación in situ realizada por el OEFA el 23 de octubre de 2013, se observó el pozo inactivo, sin plataforma ni acceso carretero debido a la ubicación del pasivo. Asimismo, se observó el casing abierto de aproximadamente 0,5 m sobre la superficie y 6" de diámetro semienterrado (ver Anexo 1), sin válvulas ni cabezal que aseguren su hermetismo. Sin embargo, no se observó afloramiento de líquidos ni suelo impregnado con hidrocarburo a nivel superficial alrededor del pozo, ni tampoco se percibieron olores característicos a hidrocarburos (ver anexos 1, 2 y 3).

13. En ese sentido, de la evaluación realizada en campo se tiene que el pozo se encuentra mal abandonado, toda vez que no se encuentra herméticamente cerrado ni en condiciones seguras para el abandono, conforme se establece en el Decreto Supremo N° 032-2004-EM - Reglamento de las Actividades de Exploración y Explotación de Hidrocarburos.

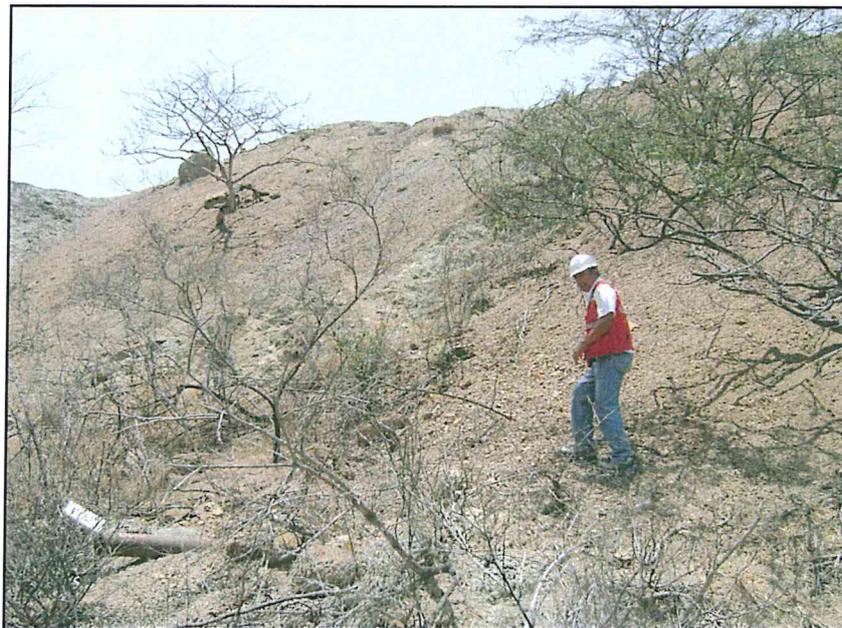
Fotografía N° 2. Pozo semi enterrado en una pendiente, a pie de loma.

11. La zona evaluada donde se ubica el pozo, se caracteriza por tener una topografía ligeramente ondulada, ubicada dentro de un bosque seco ralo con presencia predominante de pastos naturales y matorrales secos. Asimismo, la zona evaluada se encuentra a pie de loma, en una pendiente.

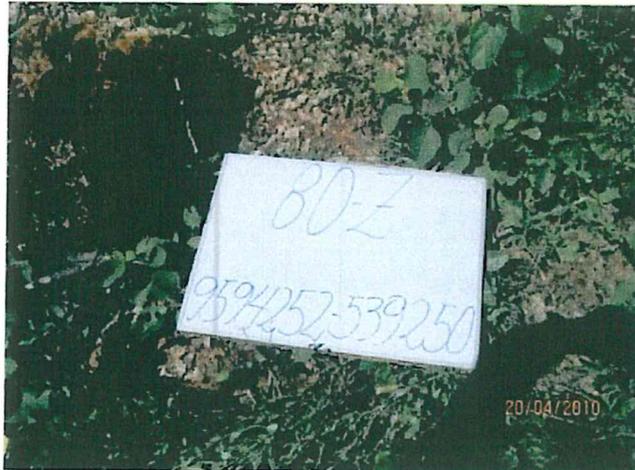
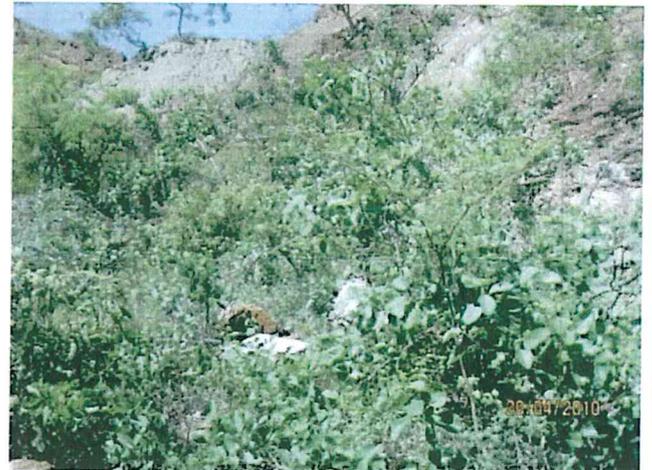
3. REGISTRO FOTOGRÁFICO

Pozo inubicado en superficie y sin plataforma (No esta considerado en la relación de PERUPETRO S.A. 2002), probablemente fue barrido por la erosión o enterrado por deslizamiento lateral de una quebrada. No cuenta con acceso carretero

Inadecuado abandono de pozo por antigua actividad de exploración y explotación de hidrocarburos
