**INFORME N° 822 - 2014-OEFA/DE-SDCA**

II. IDENTIFICACIÓN DE PASIVO AMBIENTAL DEL SUBSECTOR HIDROCARBUROS CON CÓDIGO DE FICHA OEFA F00159

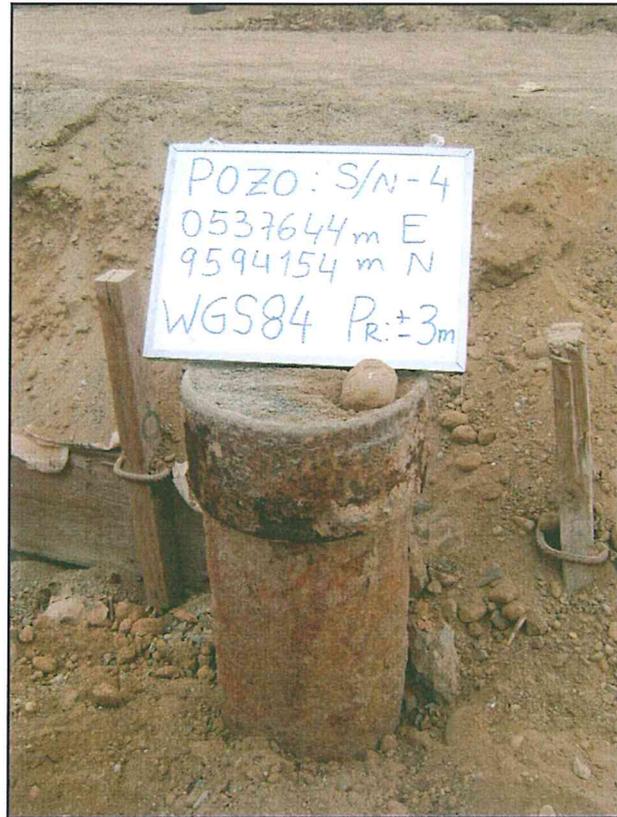
Fotografía N° 1. Pozo mal abandonado donde se observa el casing al descubierto y deteriorado.

12. Durante la evaluación in situ realizada por el OEFA el 25 de marzo de 2013, se observó el pozo inactivo el cual se encontraba al descubierto y en estado de corrosión, a su vez se observó el casing cementado en su interior, sobresaliendo del nivel del suelo unos 0,3 m de alto, no se evidenció suelo impregnado con hidrocarburo a nivel superficial ya sea por derrame, fuga y/o afloramiento, ni se percibe organolépticamente olores característicos a hidrocarburos, el pozo se encuentra dentro de los límites de la obra de "Mejoramiento y desarrollo turístico del malecón de Zorritos" dentro del casco urbano (Ver anexos 1 y 2).

13. En ese sentido, de la revisión de los antecedentes y las observaciones en campo se tiene que el pozo se encuentra mal abandonado, toda vez que se encontró el casing al aire libre y en mal estado los cuales hacen que las condiciones no sean seguras para el abandono, conforme se establece el Decreto Supremo N° 032-2004-EM - Reglamento de las Actividades de Exploración y Explotación de Hidrocarburos⁶.

Pozo abandonado con casing cementado que sobresale 0,3 m aproximadamente sobre el nivel del suelo, en estado de corrosión y en mal estado. No hay evidencia de suelo impregnado con hidrocarburo ni se percibe organolépticamente olores característicos a hidrocarburos, el pozo se encuentra dentro de los límites de la obra de "Mejoramiento y desarrollo turístico del malecón de Zorritos" dentro del casco urbano.

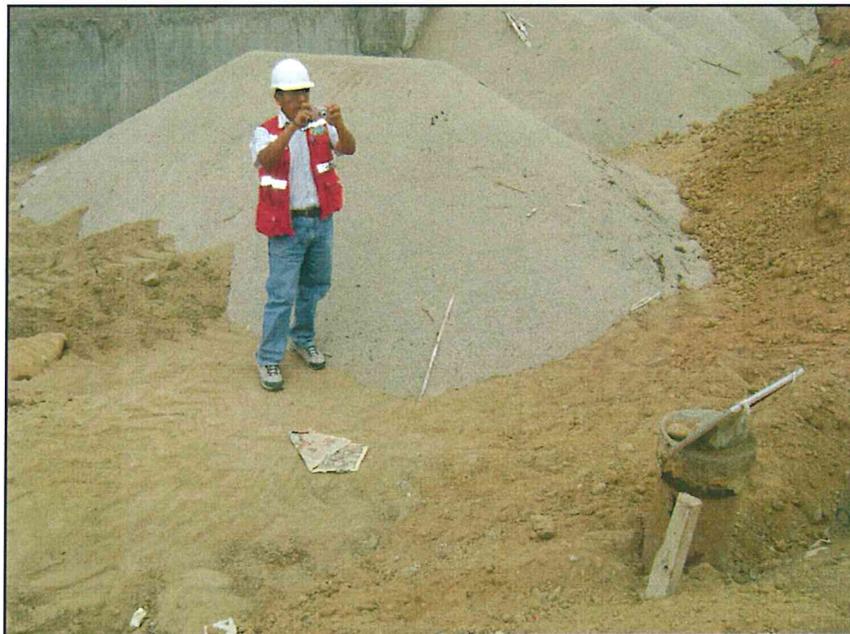
Fotografía N° 2. Pozo mal abandonado dentro de las instalaciones de construcción del malecón Zorritos.
