Ministerio
del AmbienteOrganismo de Evaluación y
Fiscalización Ambiental - OEFA"Decenio de las Personas con Discapacidad en el Perú"
"Año de la Promoción de la Industria Responsable y del Compromiso Climático"**INFORME N° 824 - 2014-OEFA/DE-SDCA**

II. IDENTIFICACIÓN DE PASIVO AMBIENTAL DEL SUBSECTOR HIDROCARBUROS CON CÓDIGO DE FICHA OEFA F00745

ANEXO 1

Registro fotográfico

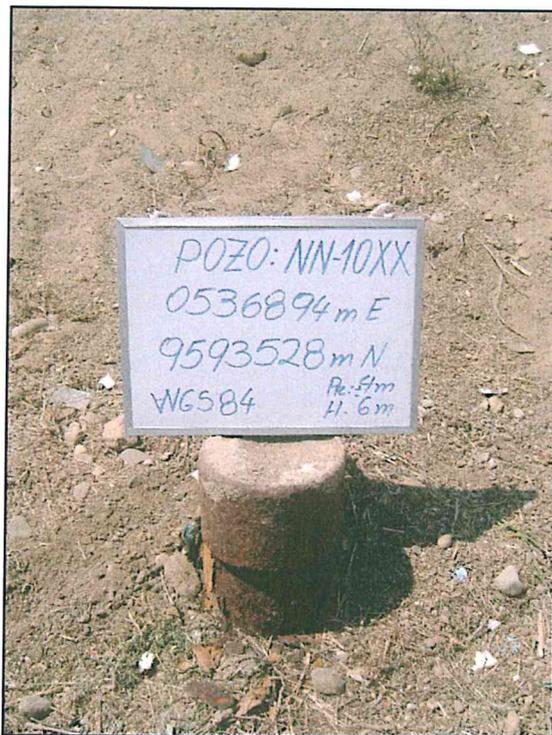
12. Durante la evaluación in situ realizada por el OEFA el día 23 de octubre de 2013, se observó el pozo inactivo, con casing que sobresale 0,15 m sobre el nivel de superficie del suelo, al interior de la tubería del pozo se evidenció cemento. No cuenta con válvulas ni plataforma ni cabezal, a su vez no se cuenta con mayor información respecto al estado de abandono del pozo así como información de sus tapones. Sin embargo, no se observa afloramiento de líquidos ni derrames recientes alrededor del pozo, tampoco se perciben olores característicos a hidrocarburos (ver anexos 1 y 2).

Fotografía N° 1. Pozo abandonado que sobresale 0,15 m sobre el nivel de la superficie del suelo.

14. Asimismo, por las condiciones en las que se encuentra este pozo, el cual posee casing cementado, posiblemente se trate de un pozo con abandono permanente, el cual no estaría cumpliendo con poseer la varilla y número de identificación del pozo sobre el nivel de la superficie y por lo tanto no posee el corte mecánico de la tubería de revestimiento a nivel de la superficie como establece el Artículo 203° del Decreto Supremo N° 032-2004-EM - Reglamento

de las Actividades de Exploración y Explotación de Hidrocarburos⁷. Por lo tanto, se puede señalar que este pozo se encuentra mal abandonado.

35. Sobre la base de las consideraciones expuestas, es posible formular las siguientes conclusiones:
- El pozo con código de Ficha OEFA F00745 es un pasivo ambiental del subsector hidrocarburos, en la medida que califica como un pozo mal abandonado que no se encuentra en condiciones seguras para el abandono, conforme se establece en el Decreto Supremo

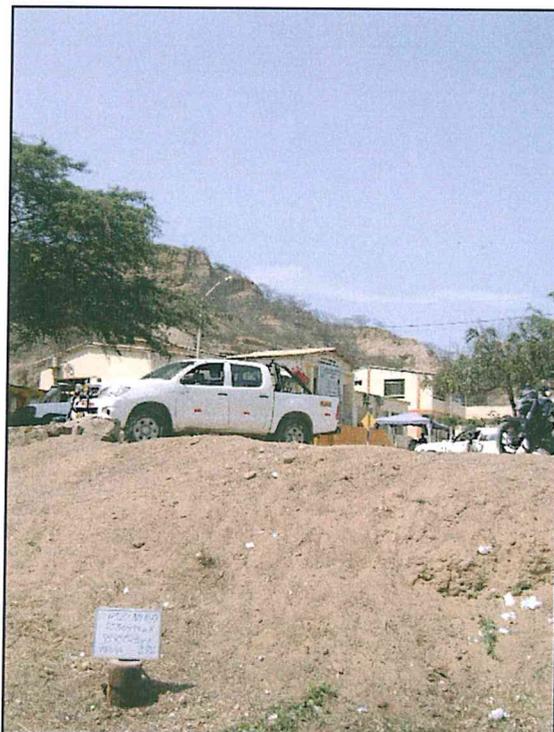
11. El área evaluada se encuentra en zona poblada a pocos metros de la Municipalidad de Zorritos, adyacente a una vivienda, el pozo se ubica aledaño a una alcantarilla de vía y a 10 m aproximadamente de la carretera Panamericana Norte, frente a hoteles turísticos (ver Anexo 1).

Fotografía N° 2. Vista panorámica frontal de la ubicación del pozo, ubicado a pocos metros de la municipalidad.

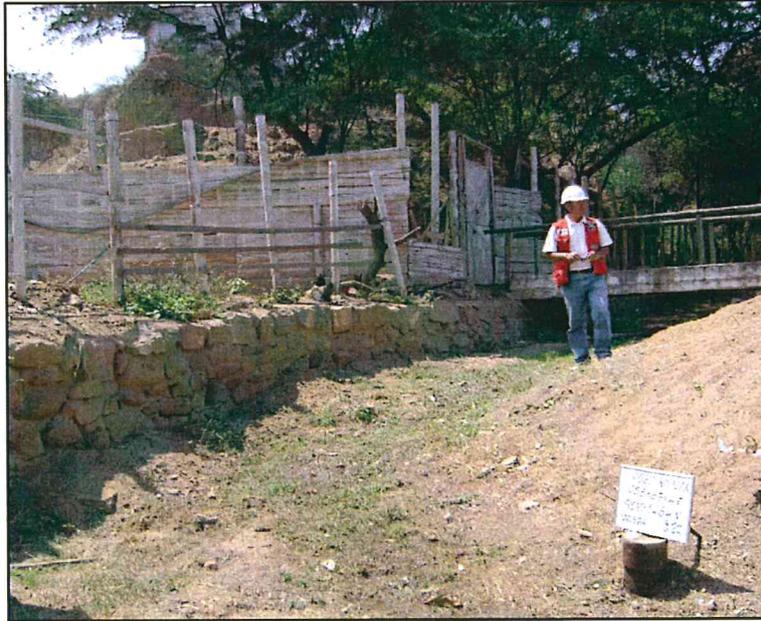
Fotografía N° 3. Vista panorámica lateral del pozo, próximo a una vivienda.

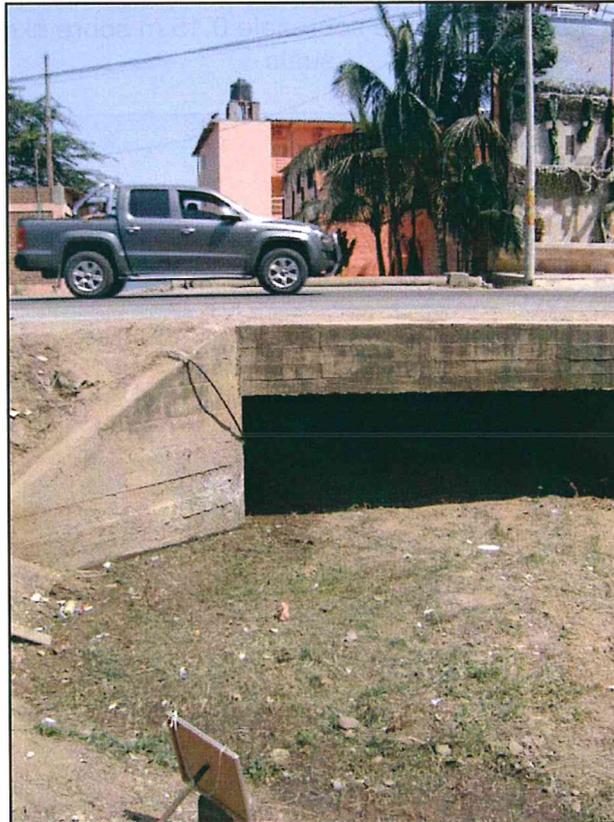
Fotografía N° 4. Vista panorámica lateral del pozo, próximo a vía asfaltada y hoteles turísticos.
