Ministerio
del AmbienteOrganismo de Evaluación y
Fiscalización Ambiental - OEFA"Decenio de las Personas con Discapacidad en el Perú"
"Año de la Promoción de la Industria Responsable y del Compromiso Climático"**INFORME N° 823 - 2014-OEFA/DE-SDCA**

II. IDENTIFICACIÓN DE PASIVO AMBIENTAL DEL SUBSECTOR HIDROCARBUROS – CON CODIGO DE FICHA OEFA N° F00711

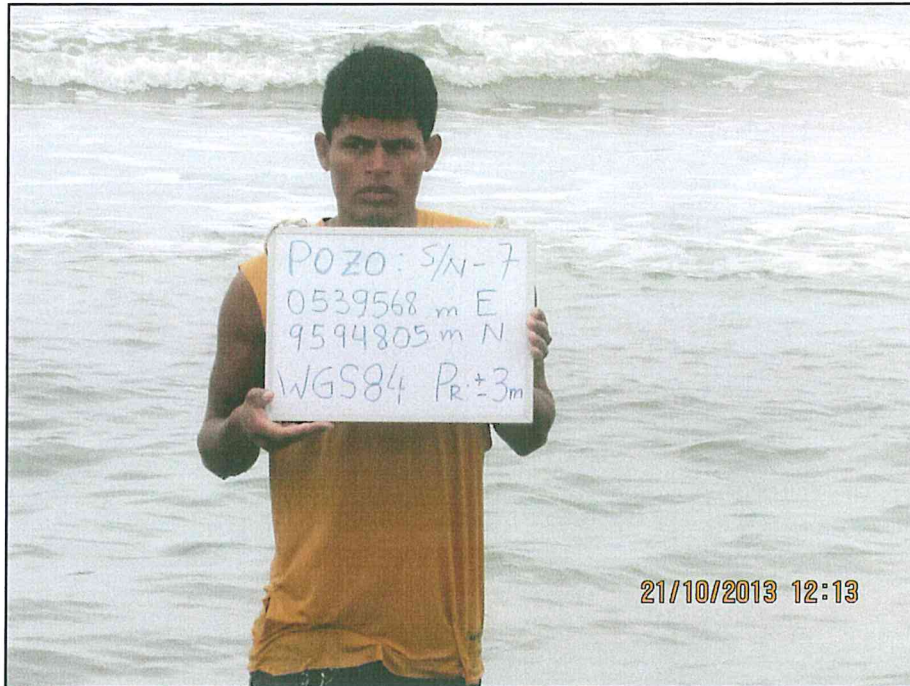
12. Durante la evaluación in situ realizada por el OEFA el 21 de octubre de 2013, se recogieron referencias que el pozo se encontraba en zona intermareal a 10 m aproximadamente mar adentro medido desde la orilla, el pozo se encontraba ubicado bajo la superficie del agua y se pudo palpar con las manos y verificar de esta manera la existencia del casing abierto y deteriorado sin cabezal y corroído por la acción del mar, no se percibió olores característicos a hidrocarburos, ni se observó visualmente hidrocarburo en la superficie del agua de mar, tampoco se evidenció burbujeo por lo que se presume que no existe emisión de gas provenientes del pozo (ver anexos 1, 2 y 3).

Fotografía N° 1. Pozo ubicado en zona intermareal

Pozo abandonado, ubicado bajo la superficie del agua, se pudo palpar con las manos y verificar de esta manera la existencia del casing abierto y deteriorado, no se evidenció burbujeo por lo que se presume que no existe emisión de gas proveniente del pozo, en la superficie del agua de mar no se evidenció películas iridiscentes que puedan evidenciar afloramiento de petróleo.

13. En ese sentido, de la evaluación realizada en campo se tiene que el pozo se encuentra mal abandonado, toda vez que no se encuentra herméticamente cerrado ni en condiciones seguras para el abandono por encontrarse en zona intermareal y zona de actividades de extracción de moluscos, tal como se establece en el Artículo 2° del Decreto Supremo N° 032-2004-EM - Reglamento de las Actividades de Exploración y Explotación de Hidrocarburos⁶.

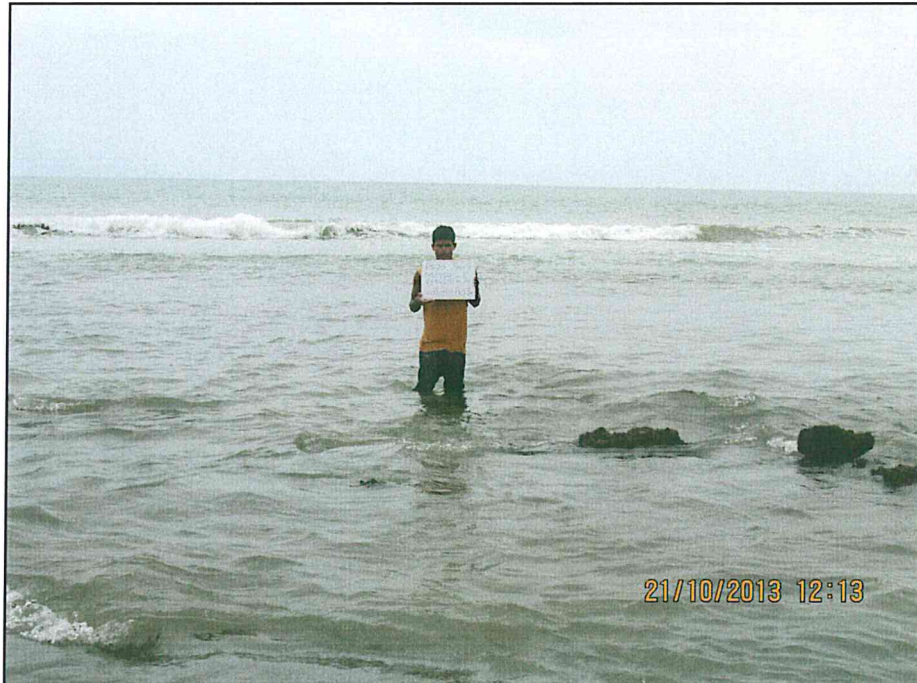
14. No se realizó la toma de muestras, ya que no se observó a nivel superficial afloramiento de hidrocarburo y/o emisiones de gases asociados a la presencia del pozo, ni suelo impregnado con hidrocarburo.

Fotografía N° 2. No se evidenció fuga ni emisión de gas o hidrocarburo.
