**INFORME N° 889 - 2014-OEFA/DE-SDCA**

**A** : **JOSÉ IGNACIO PEÑA DE CÁRDENAS**
Director de Evaluación**DE** : **ADY ROSIN CHINCHAY TUESTA**
Subdirectora de Calidad Ambiental**CARLOS ALLEN GUILLEN PANTIGOZO**
Coordinador de la Unidad de Identificación de Pasivos Ambientales
del Subsector Hidrocarburos**FAVIO WILFREDO LEIVA HASSINGGER**
Unidad de Identificación de Pasivos Ambientales del Subsector
Hidrocarburos**ASUNTO** : Identificación de pasivo ambiental del subsector hidrocarburos con código de Ficha OEFA F00764, ubicado en el Lote XX (ex Lote XIV), en el distrito de Zorritos de la provincia Contralmirante Villar del departamento de Tumbes.**FECHA** : San Isidro, 16 OCT. 2014

II. IDENTIFICACIÓN DE PASIVO AMBIENTAL DEL SUBSECTOR HIDROCARBUROS - CON CODIGO DE FICHA OEFA N° F00764

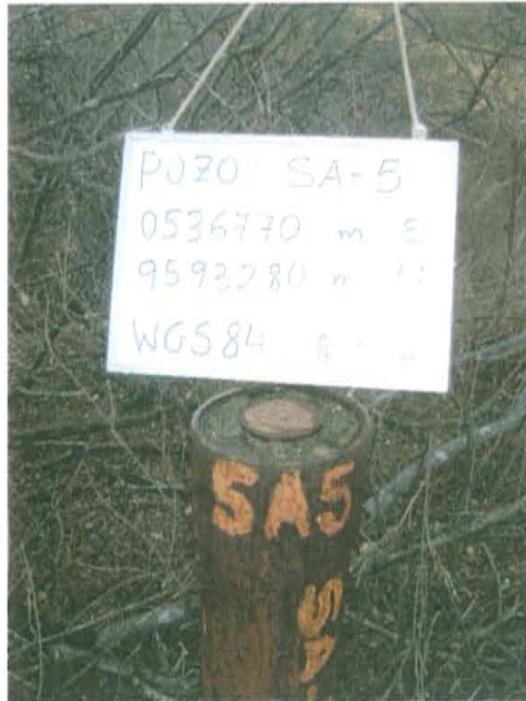
12. Durante la evaluación in situ realizada por el OEFA el 17 de octubre de 2014, se observó el pozo inactivo, con casing que sobresale 1,1 m sobre el nivel de superficie del suelo, además no cuenta con válvulas ni plataforma y en el interior del pozo se evidenció cemento. El pozo identificado en el área de operación con código SA-5, se ubica aproximadamente a 700 m de la batería de la empresa Petromont. Además no se percibió olores característicos a hidrocarburos, ni se observó suelo impregnado con hidrocarburo a nivel superficial, ya sea por derrame, fuga y/o afloramiento (ver Anexos 1 y 2).

Fotografía N° 1. Pozo inactivo, con casing que sobresale 1,1 m sobre el nivel de superficie del suelo, se ubica aproximadamente a 700 m de la batería de la empresa Petromont.

14. Asimismo, por las condiciones en las que se encuentra este pozo, el cual posee casing cementado, posiblemente se trate de un pozo con abandono permanente, el cual no estaría cumpliendo con poseer la varilla y número de identificación del pozo sobre el nivel de la superficie y por lo tanto no posee el corte mecánico de la tubería de revestimiento a nivel de la superficie como establece el Artículo 203° del Decreto Supremo N° 032-2004-EM -

Reglamento de las Actividades de Exploración y Explotación de Hidrocarburos⁷. Por lo tanto, se puede señalar que este pozo se encuentra mal abandonado.

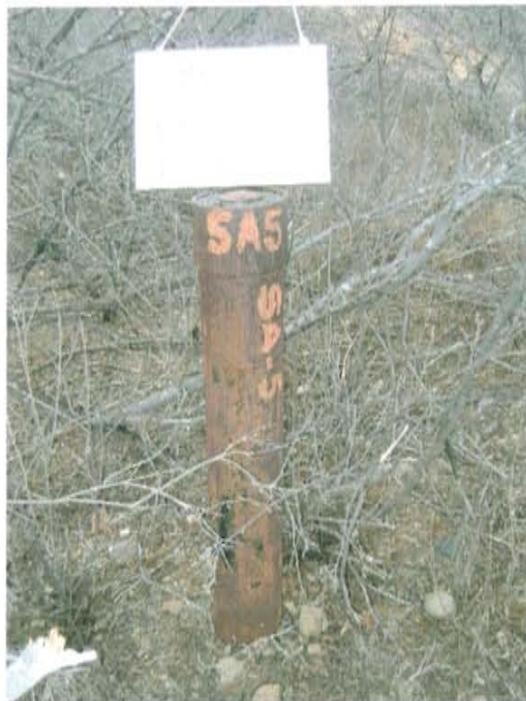
11. La zona evaluada donde se ubica el pozo, se caracteriza por tener una topografía ligeramente ondulada, ubicada dentro de un bosque seco ralo con presencia predominante de pastos naturales y algarrobos. La zona evaluada se encuentra encima de loma y a 300 m aproximadamente se evidenció población asentada, según la empresa Petrolera Monterrico S.A. (Petromont), llamada AA.HH. Cerro El Muco.

Fotografía N° 2. La zona evaluada se encuentra encima de loma, dentro de un bosque seco ralo con presencia predominante de pastos naturales y algarrobos en su área circundante.
