Ministerio
del AmbienteOrganismo de Evaluación y
Fiscalización Ambiental - OEFA"Decenio de las Personas con Discapacidad en el Perú"
"Año de la Promoción de la Industria Responsable y del Compromiso Climático"**INFORME N° 888 - 2014-OEFA/DE-SDCA**

**A** : **JOSÉ IGNACIO PEÑA DE CÁRDENAS**
Director de Evaluación**DE** : **ADY ROSIN CHINCHAY TUESTA**
Subdirectora de Calidad Ambiental**CARLOS ALLEN GUILLEN PANTIGOZO**
Coordinador de la Unidad de Identificación de Pasivos Ambientales
del Subsector Hidrocarburos**FAVIO WILFREDO LEIVA HASSINGGER**
Unidad de Identificación de Pasivos Ambientales del Subsector
Hidrocarburos**ASUNTO** : Identificación de pasivo ambiental del subsector hidrocarburos con
código de Ficha OEFA F00711, ubicado en el Lote XX (ex Lote XIV),
en el distrito de Zorritos de la provincia Contralmirante Villar del
departamento de Tumbes.**FECHA** : San Isidro, 16 OCT. 2014

II. IDENTIFICACIÓN DE PASIVO AMBIENTAL DEL SUBSECTOR HIDROCARBUROS – CON CODIGO DE FICHA OEFA N° F00711

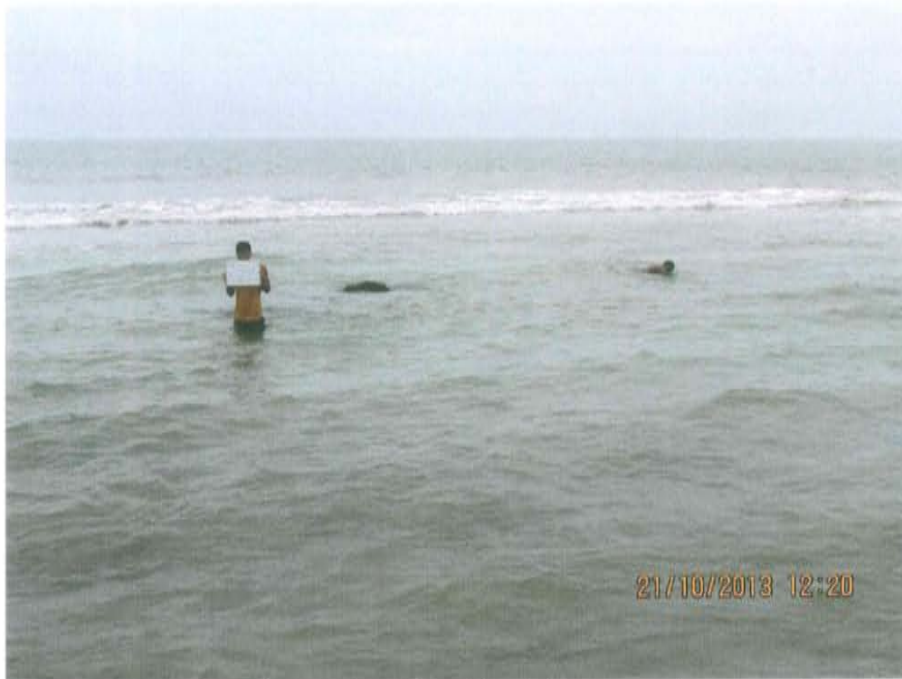
12. Durante la evaluación in situ realizada por el OEFA, se evidenció el pozo inactivo, con casing deteriorado y abierto debajo de la capa superficial del agua de mar, el cual se encuentra a aproximadamente 12 m mar adentro de la orilla, así mismo en el área circundante al pozo no se percibió olores característicos a hidrocarburos, no se observó sedimento impregnado con hidrocarburos en el área circundante al pozo, ni en las orillas, tampoco se evidenció películas que formen coloración iridiscente en la superficie del agua de mar, ya sea por derrame, fuga y/o afloramiento (ver anexos 1 y 2).

Fotografía N° 1. Vista panorámica de ubicación del pozo en la zona intermareal, bajo la superficie del agua.

36. Conforme a las conclusiones expuestas, se recomienda remitir el presente informe a la Dirección General de Asuntos Ambientales Energéticos del Ministerio de Energía y Minas, para su conocimiento y fines pertinentes.
