INFORME N° 1002 - 2014-OEFA/DE-SDCA

ASUNTO : Identificación de pasivo ambiental del subsector hidrocarburos con código de Ficha OEFA F00686, ubicado en el Lote XX (ex Lote XIV), en el distrito de Zorritos de la provincia Contralmirante Villar del departamento de Tumbes.

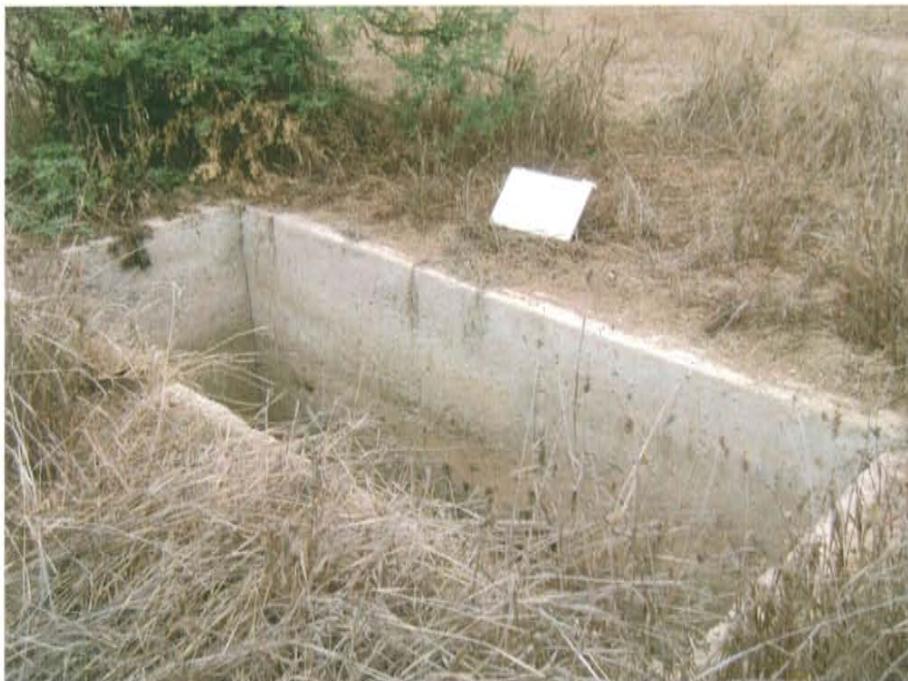
14. Durante la evaluación in situ realizada por el OEFA el 22 de octubre de 2013, no se ubicó a nivel de superficie el casing del pozo; sin embargo, se encontró una estructura de cemento (cantina) de aproximadamente 1,5 m x 3,5 m x 1,6 m de profundidad y dado los antecedentes del OSINERGMIN, se evidenciaría la presencia del pozo dentro de la cantina, posiblemente enterrado. No se percibió emisiones gaseosas ni se observó afloramiento superficial de líquidos ni suelo impregnado con hidrocarburos en los alrededores de la cantina (ver anexos 1, 2 y 3).

Fotografía N° 1. En el área evaluada se encontró una cantina de concreto.

17. Asimismo, de lo observado en campo se tiene que la cantina no está rellena y tampoco presenta una varilla de acero de dos (2) metros de altura con el número del pozo soldado a la plancha que tapa el pozo, tal como se establece en el Artículo 203° del Decreto Supremo N° 032-2004-EM⁸.

- 39. Conforme a las conclusiones expuestas, se recomienda remitir el presente Informe a la Dirección General de Asuntos Ambientales Energéticos del Ministerio de Energía y Minas, para su conocimiento y fines pertinentes.

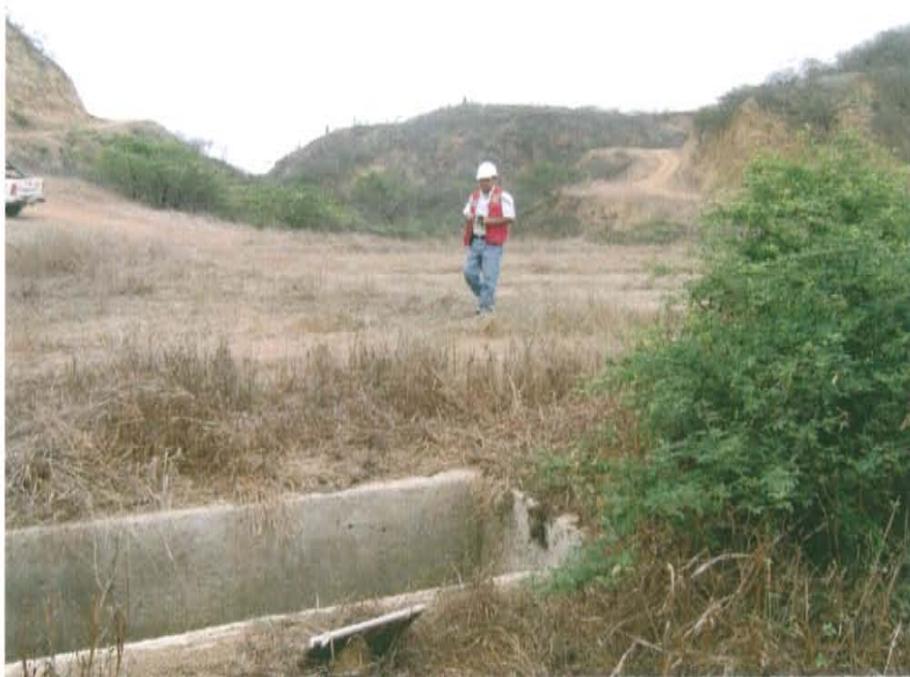
Fotografía N° 2. Se observa vegetación arbustiva alrededor de la cantina.

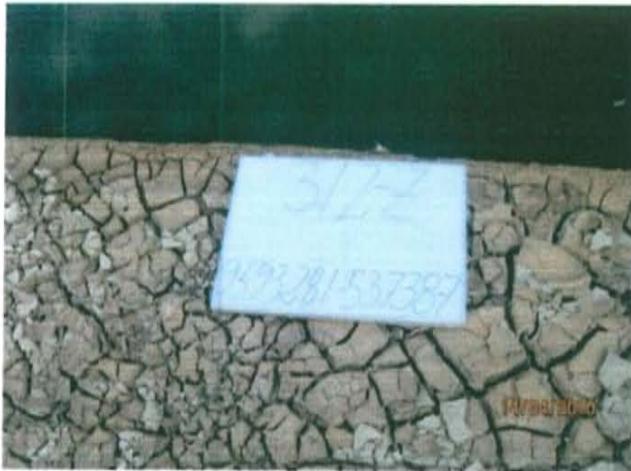
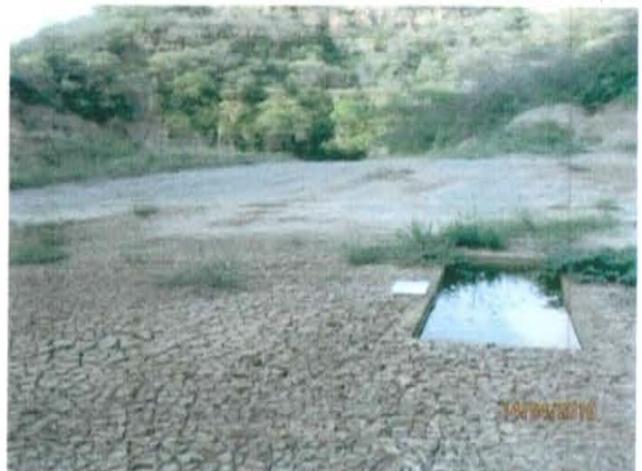
3. REGISTRO FOTOGRÁFICO

Pozo inactivo DPA, expone un casing en un hoyo de concreto armado de 1.80 m. de profundidad y repleta con agua de temporada, se encuentra en una plataforma conservada. Cuenta con acceso carretero.

Inadecuado abandono de pozo por antigua actividad de exploración y explotación de hidrocarburos
