**INFORME N° 991 - 2014-OEFA/DE-SDCA****A** : **JOSÉ IGNACIO PEÑA DE CÁRDENAS**
Director de Evaluación**DE** : **ADY ROSIN CHINCHAY TUESTA**
Subdirectora de Calidad Ambiental**CARLOS ALLEN GUILLEN PANTIGOZO**Coordinador de la Unidad de Identificación de Pasivos Ambientales
del Subsector Hidrocarburos**ALEXIS JACINTO VERONA EZCURRA**Unidad de Identificación de Pasivos Ambientales del Subsector
Hidrocarburos**ASUNTO** : Identificación de pasivo ambiental del subsector hidrocarburos con
código Ficha OEFA F00126, ubicado en el Lote XX (ex Lote XIV), en
el distrito de Zorritos de la provincia Contralmirante Villar del
departamento de Tumbes.**FECHA** : San Isidro, **28 OCT. 2014**

II. IDENTIFICACIÓN DE PASIVO AMBIENTAL DEL SUBSECTOR HIDROCARBUROS CON CÓDIGO DE FICHA OEFA F00126

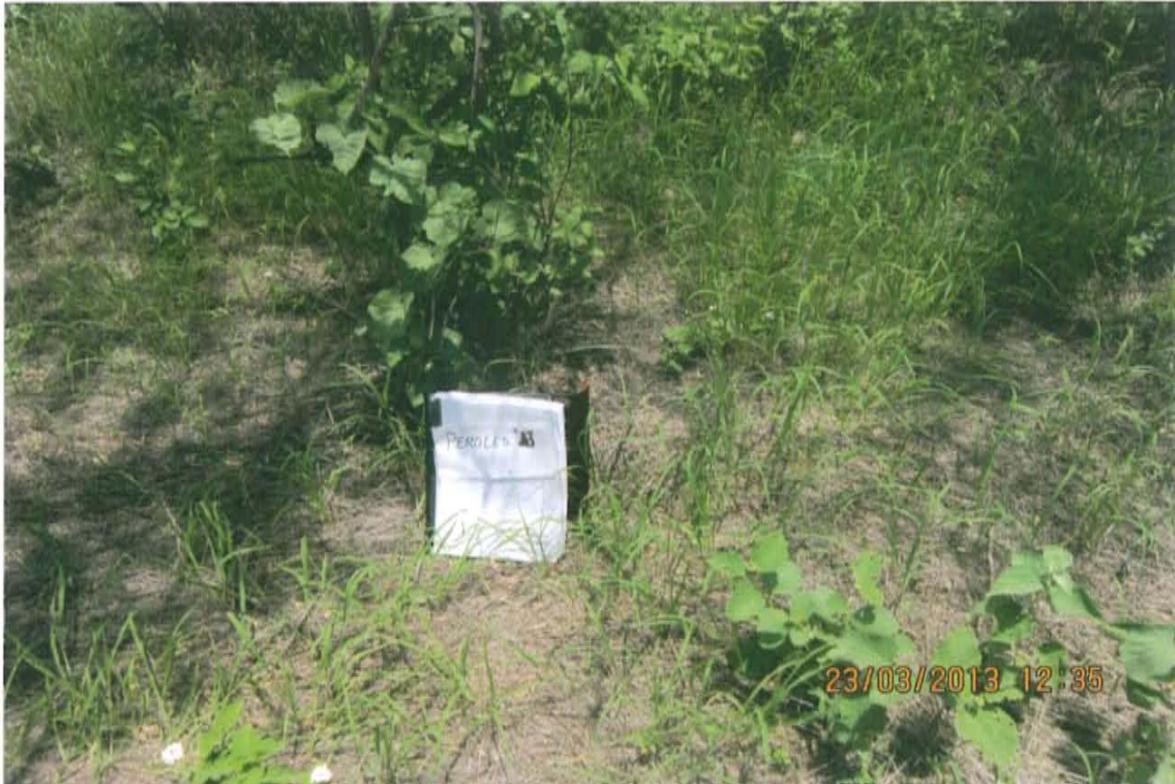
12. Durante la evaluación in situ realizada por el OEFA el 23 de marzo de 2013, se observó un pozo inactivo encima de una pequeña loma rodeada por arbustos con código del operador "PEROLES B", el cual presenta el casing corroído sin cabezal ni valvulas y/o ningún otro accesorio que asegure su hermetismo, asimismo se encuentra a 0,3 m aproximadamente sobre la superficie del suelo y en su interior tapado con piedras y cemento. Además, no se observó afloramiento de líquidos ni suelo impregnado con hidrocarburo a nivel superficial, ni tampoco se percibieron olores característicos a hidrocarburos (ver anexos 1, 2 y 3).

Fotografía N° 01. Vista frontal del pozo abandonado con código de Ficha OEFA F00126, se observa un pozo corroído rodeado por abundante vegetación con casing a 0,3 m sobre la superficie del suelo.

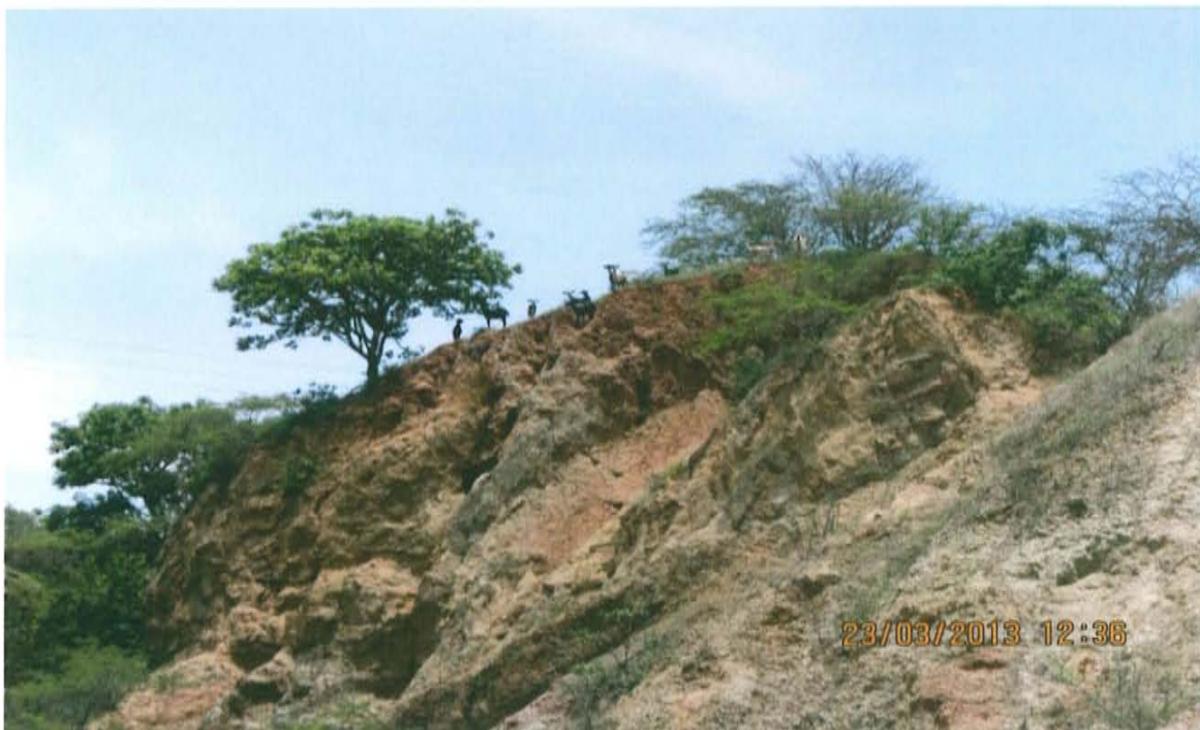
Fotografía N° 02. Vista desde el Pozo donde se observan animales de granja, lo que indica el tránsito no periódico de personas en áreas próximas al pozo.
