Organismo de Evaluación y Fiscalización Ambiental - OEFA

INFORME N° 264-2016-OEFA/DE-SDCA

Asunto : Informe del monitoreo ambiental de calidad de agua y sedimento, realizado del 11 al 17 de junio de 2016, en el río Marañón y afluentes, en el ámbito del centro poblado Vijus ubicado en el distrito y provincia de Pataz, departamento de La Libertad.

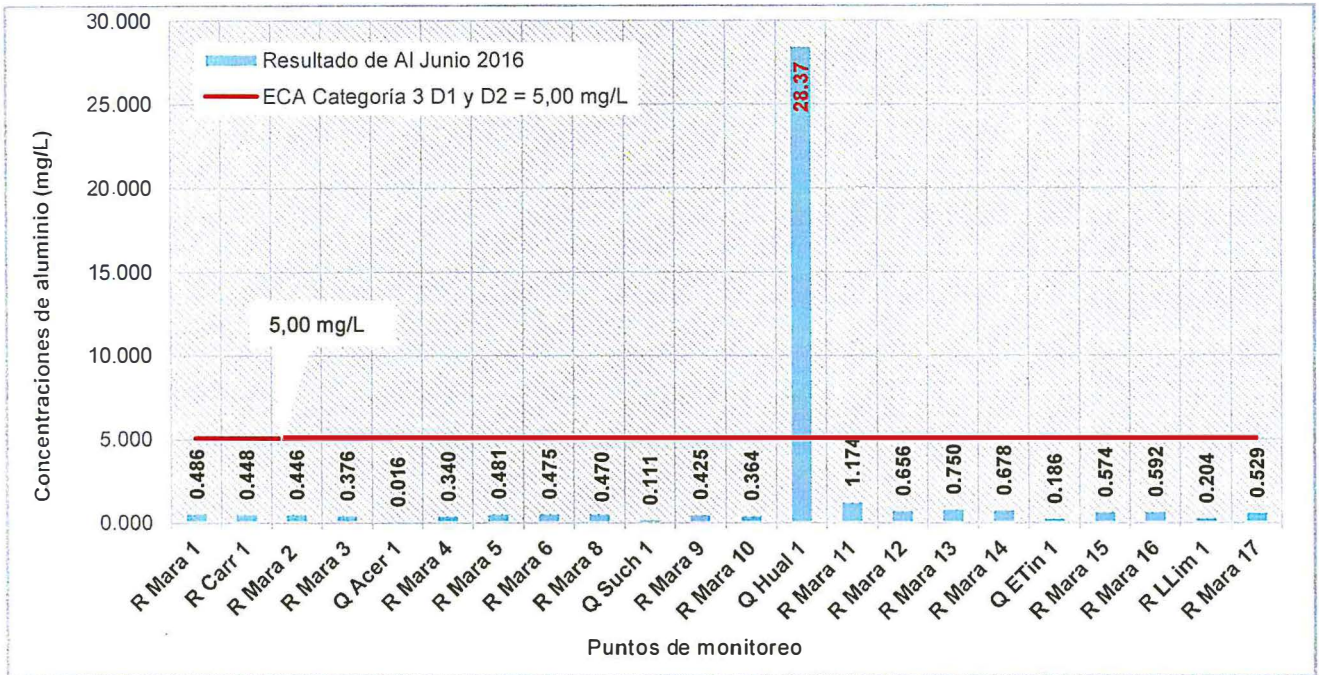
Gráfico N° 2. Concentraciones de Aluminio (Al) - Agua superficial

32. En esta sección se analizan los parámetros inorgánicos (aluminio, arsénico, hierro, Manganeso y plomo relevantes que superaron los niveles de concentración establecidos en los ECA para Agua Categoría 3 – Subcategorías D1 y D2.

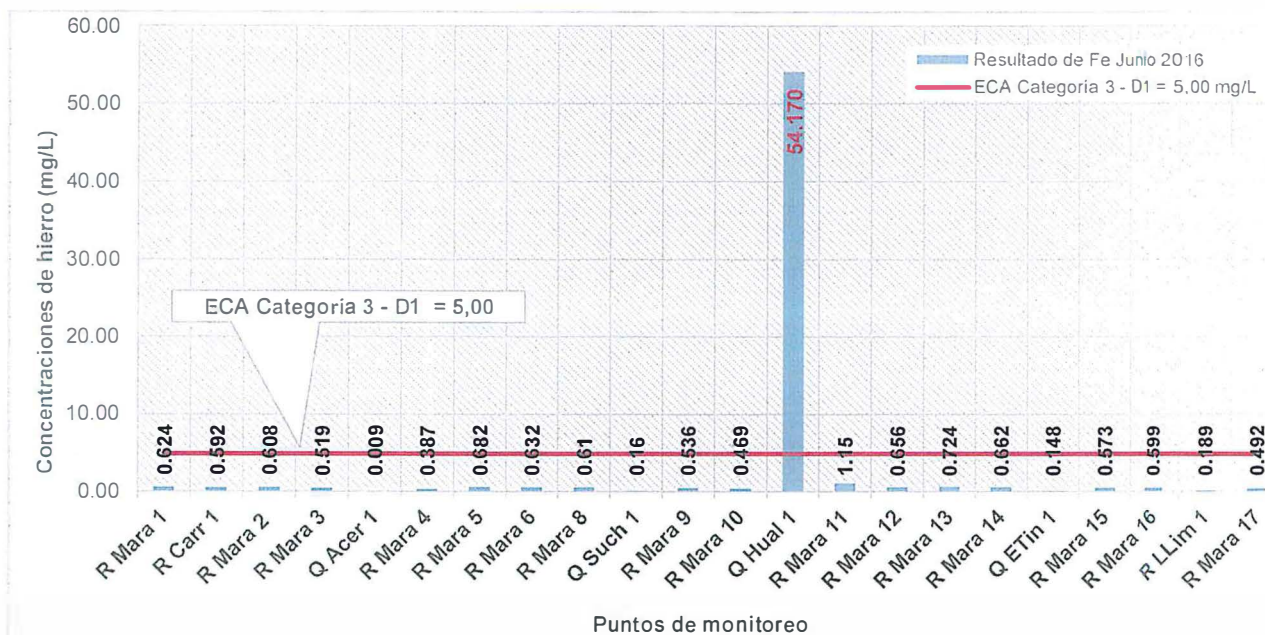
Gráfico N° 4. Concentraciones de Hierro (Fe) - Agua superficial

Nota: El Hierro no presenta valor para la sub categoría D2.

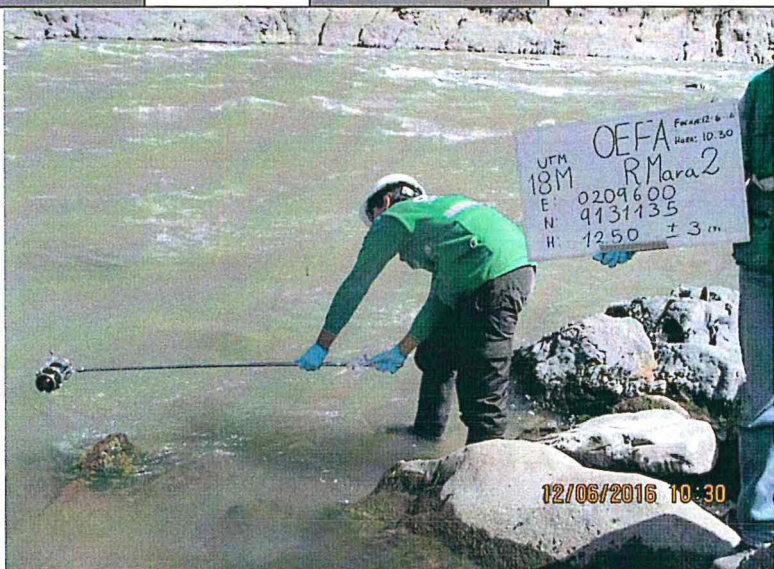
Fotografía N° 3
RMara2
Fecha: 12/06/2016 10:30 horas
Este (m): 209 600
Norte (m): 9 131 135
Altitud (m.s.n.m): 1250
COORDENADAS UTM - WGS 84 ZONA: 18 M

Descripción:	Río Marañón, a 800 m aguas abajo de la confluencia del río Carrizal.
--------------	--
