**INFORME N° 475 - 2014-OEFA/DE-SDCA-CIPASH**

ASUNTO : Identificación de pasivo ambiental del subsector hidrocarburos con código de Ficha OEFA F00750, ubicado en el Lote 105 en el distrito de Pusi de la provincia Huancané del departamento de Puno.

### III. IDENTIFICACIÓN DE PASIVO AMBIENTAL DEL SUBSECTOR HIDROCARBUROS CON CÓDIGO DE FICHA OEFA F00750

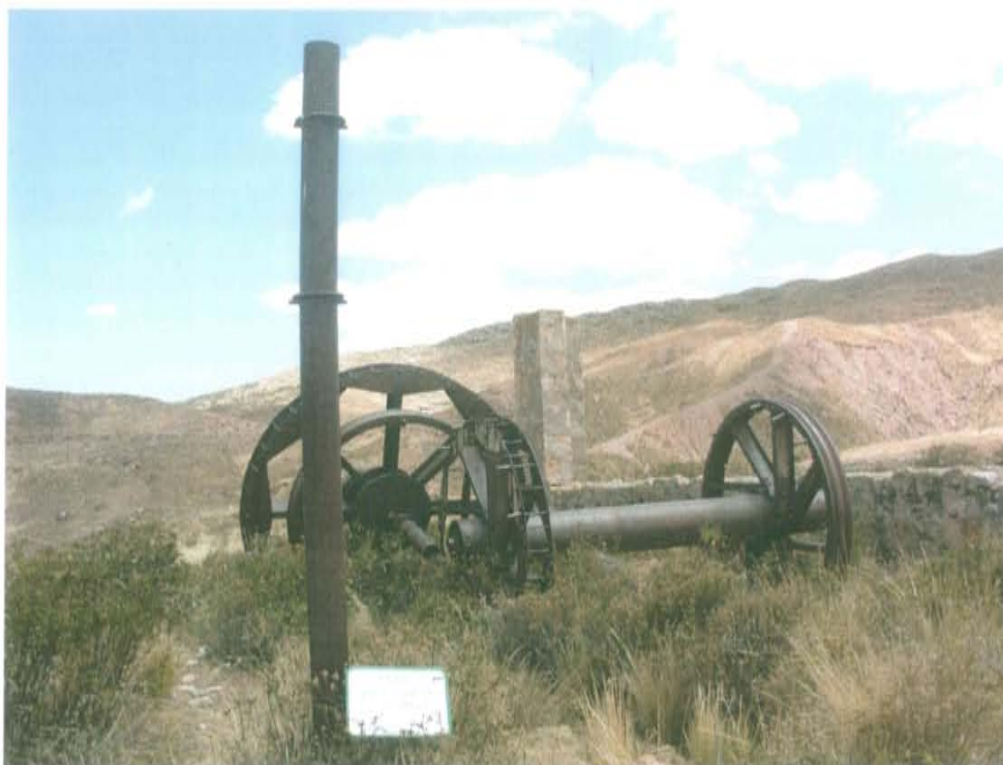
13. De la visita realizada por el OEFA se encontraron estructuras metálicas dispersas en un área aproximada de 50 m<sup>2</sup>, las estructuras en mención posiblemente correspondan a restos de un equipo de perforación, además se encontró un tubo que sobresale una altura aproximada de 2,5 m sobre el nivel de la superficie del suelo y que posiblemente corresponda al casing de perforación de un pozo. No se observó algún tipo de afloramiento superficial de fluidos ni suelo impregnado con hidrocarburos ni se percibieron emisiones gaseosas fugitivas en el lugar (ver anexos 1, 2 y 3).

Fotografía N° 1. Estructuras metálicas encontradas posiblemente correspondientes a un equipo de perforación.

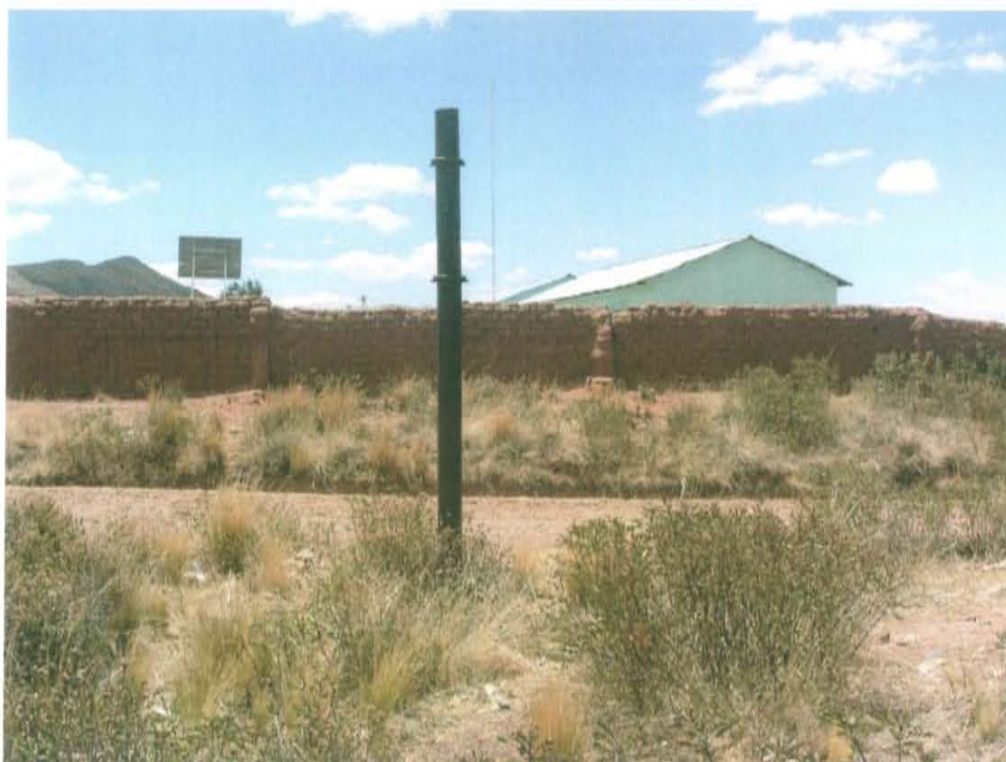
| Factores | Escenarios | Puntuación |
|---|---|---|
| <b>Potencial de colapso</b> | Unas de las estructuras encontradas se ubica a una altura aproximada de 2,5 m sobre el nivel del suelo. | 2 |

Fotografía N° 2. Vista de las estructura encontrada que se encuentra a 2,5 m aproximadamente de la superficie del suelo.

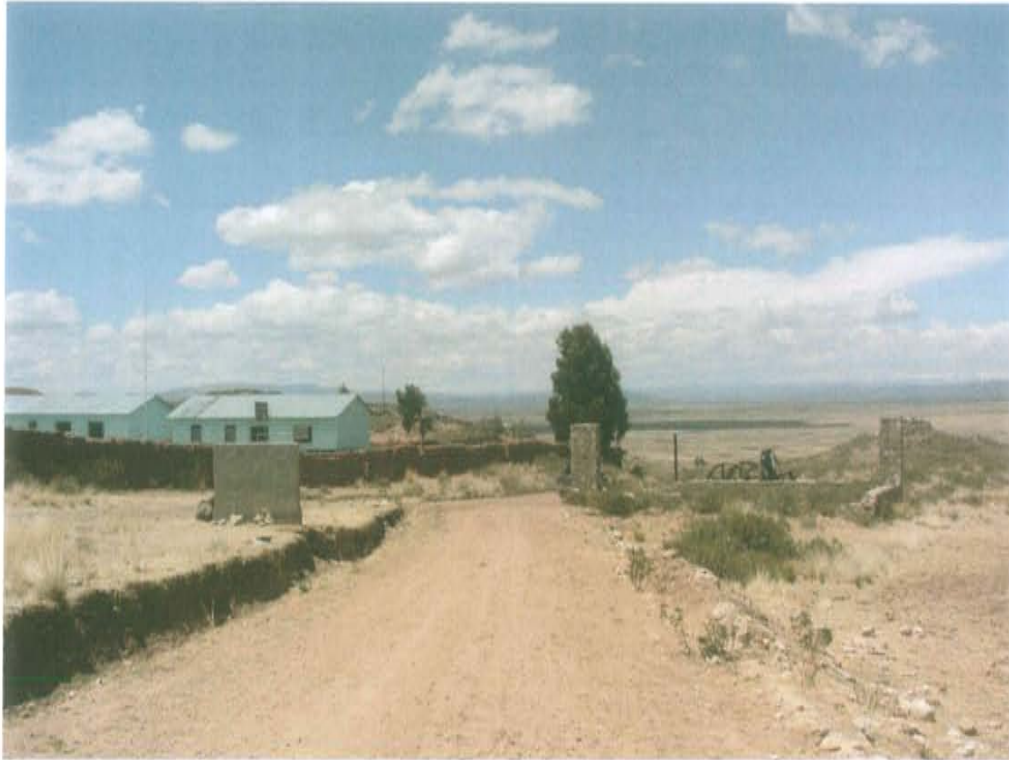
| Factores | Escenarios | Puntuación |
|---|---|---|
| <b>Extensión (E)</b> | La población más cerca, la cual corresponde a viviendas rurales se ubica a una distancia aproximada de 130 m de la ubicación de las estructuras encontradas. | 3 |

Fotografía N° 3. Vista de las estructuras encontradas y sus alrededores donde se puede observar la presencia de viviendas rurales.
