**INFORME N° 1344 - 2015-OEFA/DE-SDCA-CIPASH**

**Asunto :** Identificación de pasivo ambiental del subsector hidrocarburos con código de Ficha OEFA F00463, ubicado en el Lote VII/VI (ex Lote VII), en el distrito de La Brea de la provincia Talara del departamento de Piura.

## V. IDENTIFICACIÓN DE PASIVO AMBIENTAL DEL SUBSECTOR HIDROCARBUROS CON CÓDIGO DE FICHA OEFA F00463

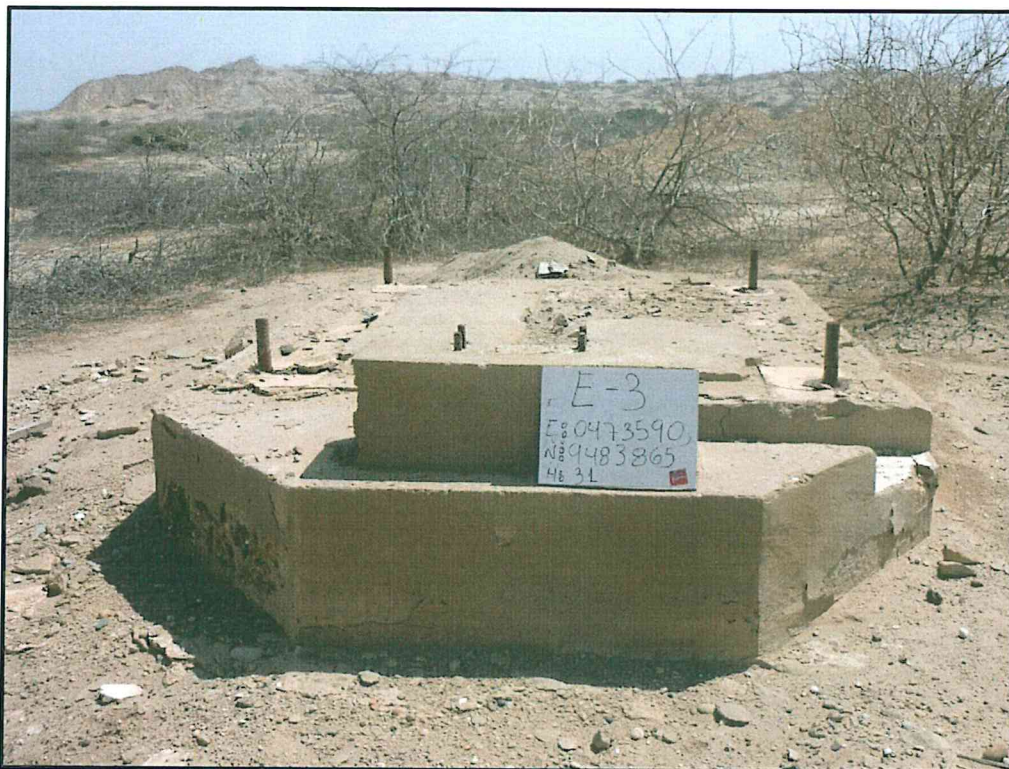
11. De la visita realizada por el OEFA el 7 de junio del 2013, se constató una estructura de concreto abandonada que sobresale 0,6 m sobre el nivel del suelo, así como escombros y residuos sólidos sobre un área de 4,76 m<sup>2</sup>, no se visualizó acceso vehicular directo y sobre un radio de 200 m se observó la presencia de los pozos inactivos T1656, T1759 y T2229, por lo que se presumió que la estructura encontrada corresponde a una instalación de producción inactiva mal abandonada relacionada a la

actividad de explotación de hidrocarburos. No se observó algún tipo de afloramiento superficial de fluidos ni suelo con presencia de hidrocarburos en el área circundante a la instalación abandonada ni se percibió emisiones gaseosas fugitivas en el lugar (ver anexos 1 y 2)

Fotografía N° 1. Vista de la instalación de producción inactiva mal abandonada, correspondiente a la ficha OEFA F00463, no se observa suelo con presencia de Hidrocarburos ni afloramiento de fluidos.

34. Sobre la base de las consideraciones expuestas, es posible formular las siguientes conclusiones:
- (i) La instalación de producción inactiva encontrada correspondería a la base de un separador que fue utilizado para la remoción de fluidos durante las actividades de extracción de hidrocarburos, por lo que califica como una instalación inactiva mal abandonada debido que no cumple con lo establecido en el artículo 217° del Decreto Supremo N°032-2004-EM – Reglamento de las Actividades de Exploración y Explotación de Hidrocarburos, donde se señala que todas las instalaciones de producción inactivas serán retiradas, restaurándose el área que estuvo ocupada.

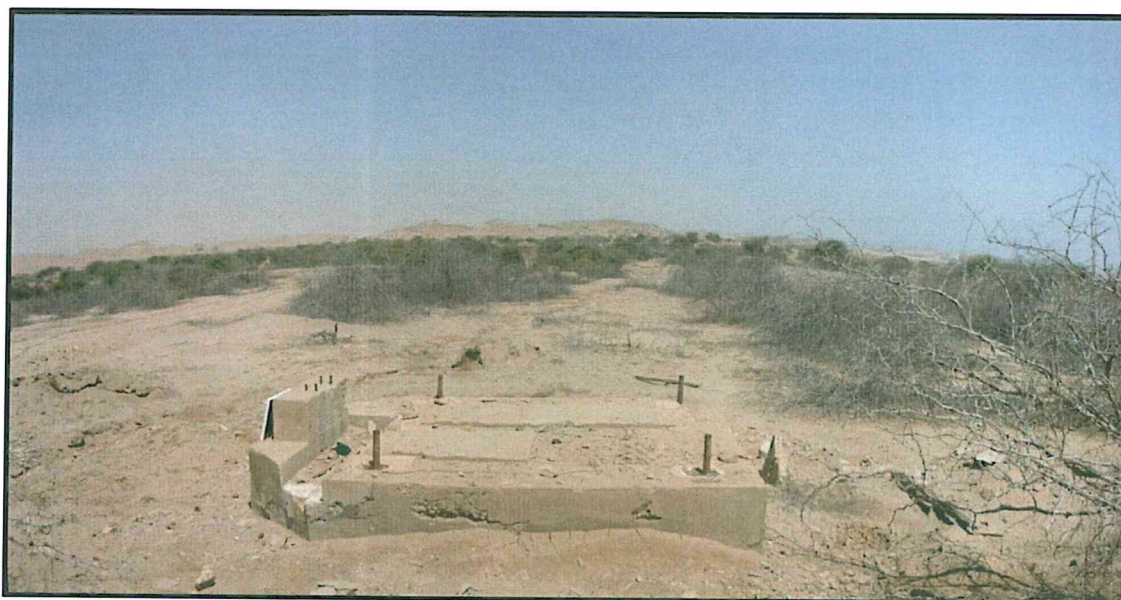
Fotografía N° 2. El área evaluada se caracteriza por tener un relieve ondulado de leve pendiente, no se observa curso de agua ni población en los alrededores.

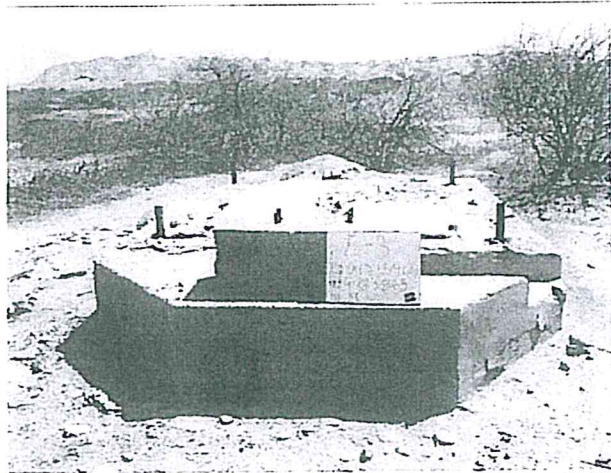
| Instalación N° | | 00011 |

| <b>Instalación<br/>N°</b> | <b>Operador</b> | <b>Tipo</b> | <b>Año de Abandono</b> |
|---|---|---|---|
| 00011 | Responsable no<br>identificado | Restos de estructura de concreto<br>de posible base de separador | Sin Registro / Se desconoce |

| | Este: | 0473590 |
| | Norte: | 9483865 |

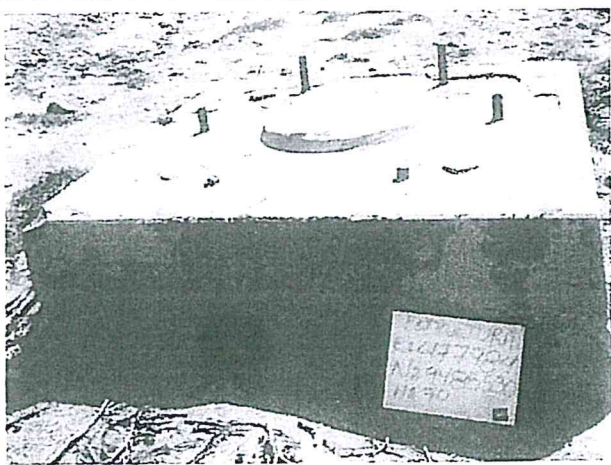
| Instalación N° | | 00012 |

| <b>Instalación<br/>N°</b> | <b>Operador</b> | <b>Tipo</b> | <b>Año de Abandono</b> |
|---|---|---|---|
| 00012 | Responsable no<br>identificado | Restos de estructura de concreto<br>de posible base de separador | Sin Registro / Se desconoce |
