**INFORME N° 554 - 2014-OEFA/DE-SDCA**

**ASUNTO** : Identificación de pasivo ambiental del subsector hidrocarburos con código de FICHA OEFA F00464, ubicado en el Lote VII/VI (Ex Lote VII), en el distrito de la Brea de la provincia Talara del departamento de Piura.

El informe corresponde a un pozo mal abandonado con código de Ficha OEFA F00464, identificado por PERUPETRO como Pozo T2229, ubicado en el Lote VII/VI (Ex Lote VII), en el distrito de la Brea de la provincia Talara del departamento de Piura, el cual fue verificado en campo el 7 de junio de 2013.

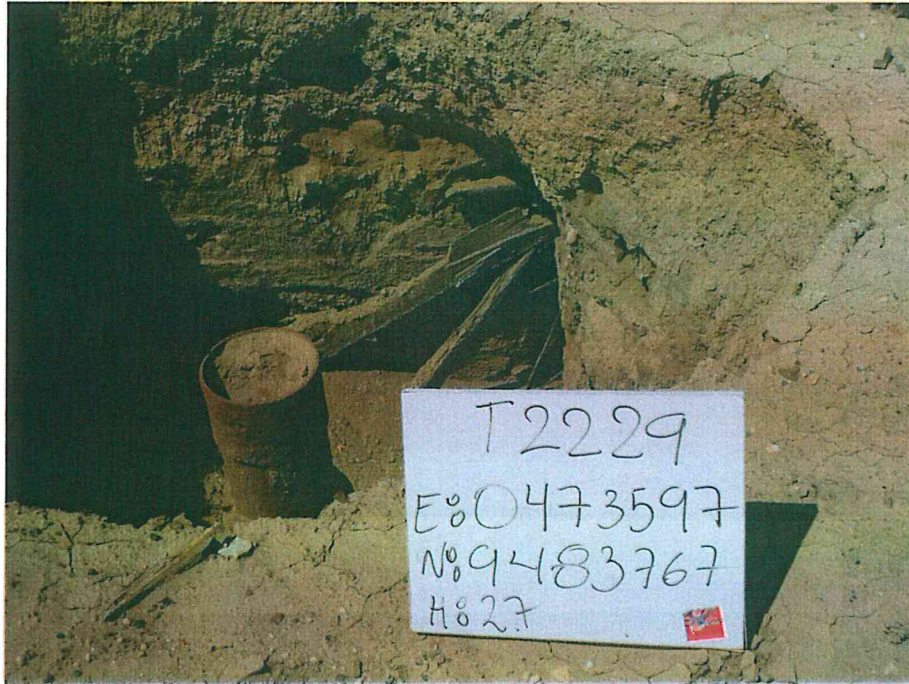
12. Durante la evaluación in situ realizada por el OEFA, se observó un pozo inactivo, que se encuentra dentro de un hoyo de aproximadamente 1,5 m de profundidad, el cual abarca un área aproximada de 12,17 m<sup>2</sup> y no presenta señales ni cercos de prevención. Asimismo, se observó que el casing (tubería de revestimiento) sobresale 0,23 m sobre el nivel del suelo y en su interior presenta acumulación de tierra; que el pozo no tiene cabezal ni válvulas, y que se encuentra al descubierto. Sin embargo, no se observó afloramiento de líquidos ni suelo impregnado con hidrocarburo a nivel superficial, ni tampoco se percibieron olores característicos a hidrocarburos (ver anexos 1, 2 y 3).

Fotografía N° 1. Pozo inactivo, con tubo expuesto que presenta acumulación de tierra en su interior, dentro de un hoyo de 1,5 m de profundidad.

Conforme a las conclusiones expuestas, se recomienda remitir el presente Informe a la Dirección General de Asuntos Ambientales Energéticos del Ministerio de Energía y Minas, para su conocimiento y fines pertinentes.

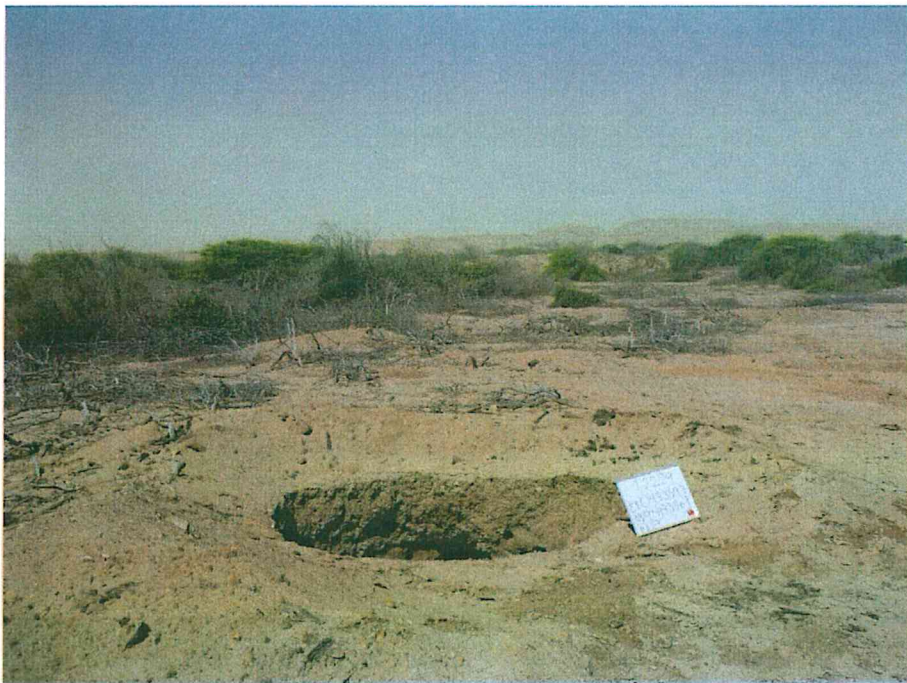
Fotografía N° 2. Área evaluada caracterizada por presentar planicies o tablazos, con algunas zonas ligeramente onduladas como lomas.

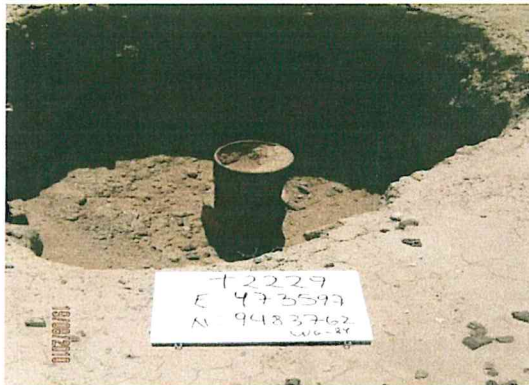
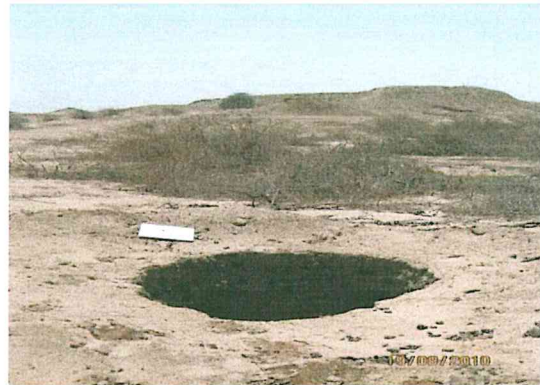
**3. REGISTRO FOTOGRÁFICO**

Pozo ATA, con casing corroído y tapado con tierra en su interior, restos de madera, vegetación seca en la zona.

Inadecuado Abandono de Pozo
