INFORME N° 233 - 2014-OEFA/DE-SDCA-CIPASH

ASUNTO : Identificación de pasivo ambiental del subsector hidrocarburos con código de Ficha OEFA F00109, ubicado en el Lote VII/VI (ex Lote VII), en el distrito de La Brea de la provincia Talara del departamento de Piura.

III. IDENTIFICACIÓN DE PASIVO AMBIENTAL DEL SUBSECTOR HIDROCARBUROS CON CÓDIGO DE FICHA OEFA F00109

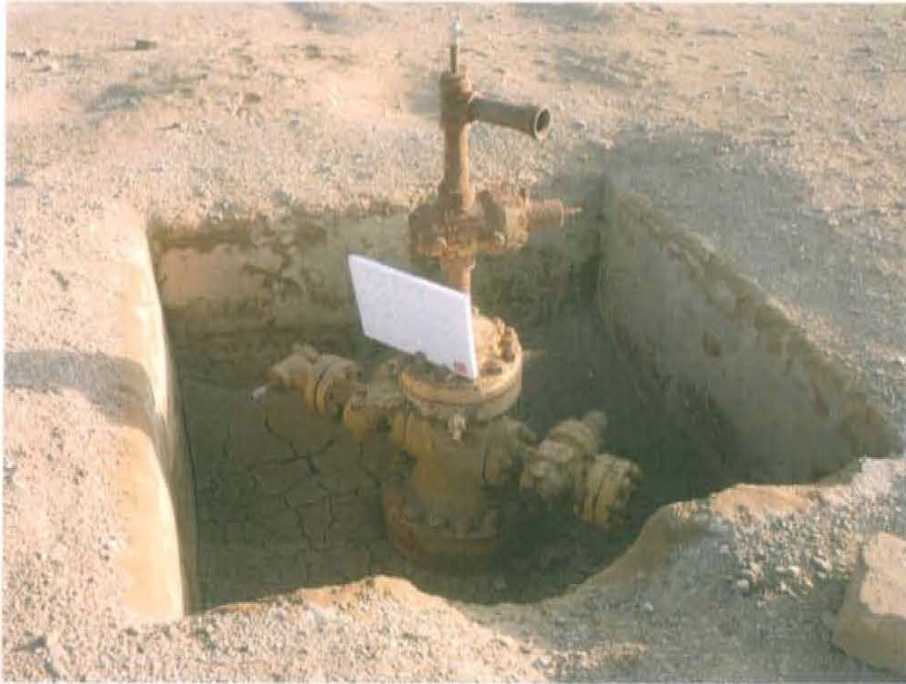
13. Durante la evaluación in situ realizada por el OEFA, el 9 de mayo de 2013, se ubicó un pozo inactivo en terreno no habilitado con acceso vehicular directo que se encuentra dentro de cantina. El cabezal del pozo emerge 1,3 m del nivel de suelo en la cantina y está compuesto por un arreglo de tuberías, bridas y válvulas (concéntricas y laterales). estas se encuentran abiertas y exponen el interior del pozo al ambiente sin embargo no se percibió emisiones gaseosas provenientes del pozo, ni se observó afloramiento superficial de fluidos ni suelos impregnados con hidrocarburos.

15. En ese sentido, de la revisión documentaria y evaluación in situ se tiene que el pozo se encuentra mal abandonado, toda vez que no se encuentra herméticamente cerrado ni en condiciones seguras para el abandono, conforme se establece el Artículo 2° del Decreto

Fotografía N° 1. Pozo inactivo con cabezal, brida y válvula de cierre dentro de cantina deteriorada, no se evidencia afloramiento de fluidos ni suelo impregnado con hidrocarburo.

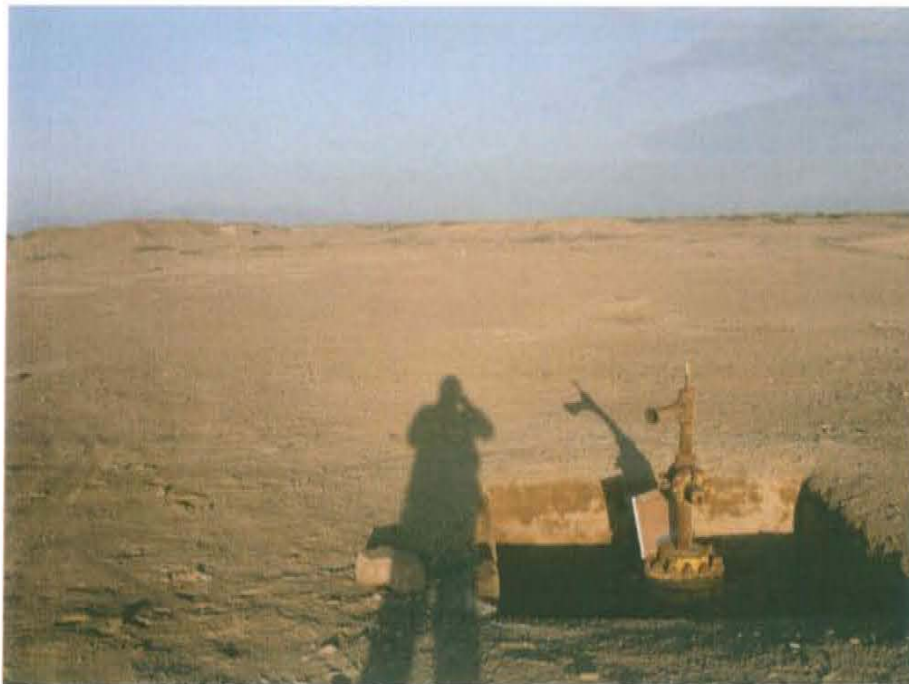
12. El área evaluada se enmarca en una zona de relieve caracterizado por planicies ligeramente accidentado entre lomas y superficies depresionadas de escasa vegetación.

Fotografía N° 2. Vista panorámica del área evaluada de planicies ligeramente accidentado entre lomas, así como superficies depresionadas y nula vegetación.
