INFORME N° 174 - 2014-OEFA/DE-SDCA-CIPASH

ASUNTO : Identificación de pasivo ambiental del subsector hidrocarburos con código de Ficha OEFA F00660, ubicado en el Lote VII/VI (ex Lote VII), en el distrito de La Brea de la provincia Talara del departamento de Piura.

III. IDENTIFICACIÓN DE PASIVO AMBIENTAL DEL SUBSECTOR HIDROCARBUROS CON CÓDIGO DE FICHA OEFA F00660

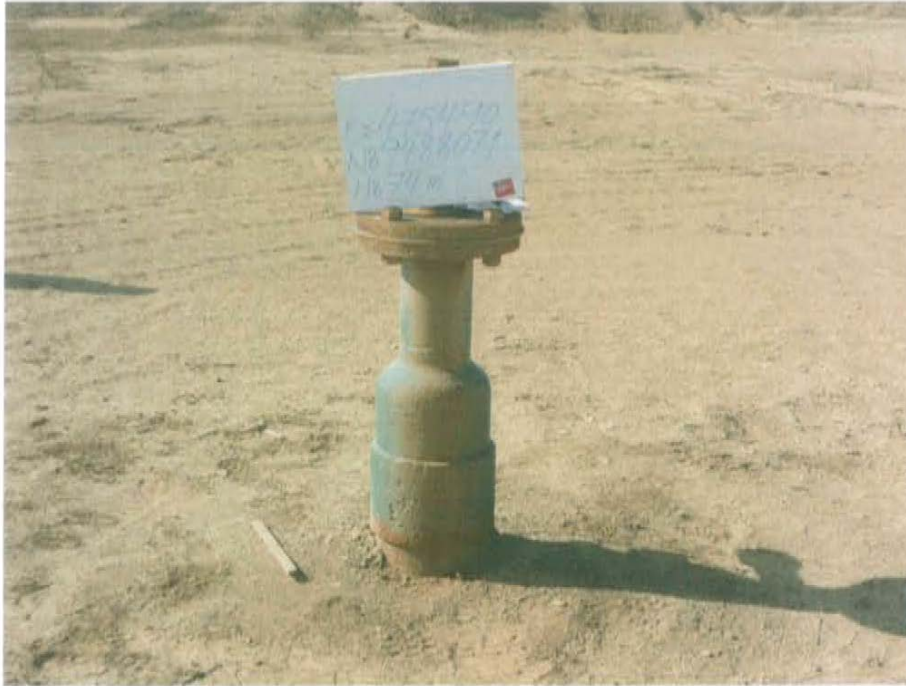
Fotografía N° 1. Pozo mal abandonado con código PERUPETRO T2296, posee cabezal con brida y válvula. No se evidencia afloramiento superficial de fluidos ni suelo impregnado con hidrocarburo.

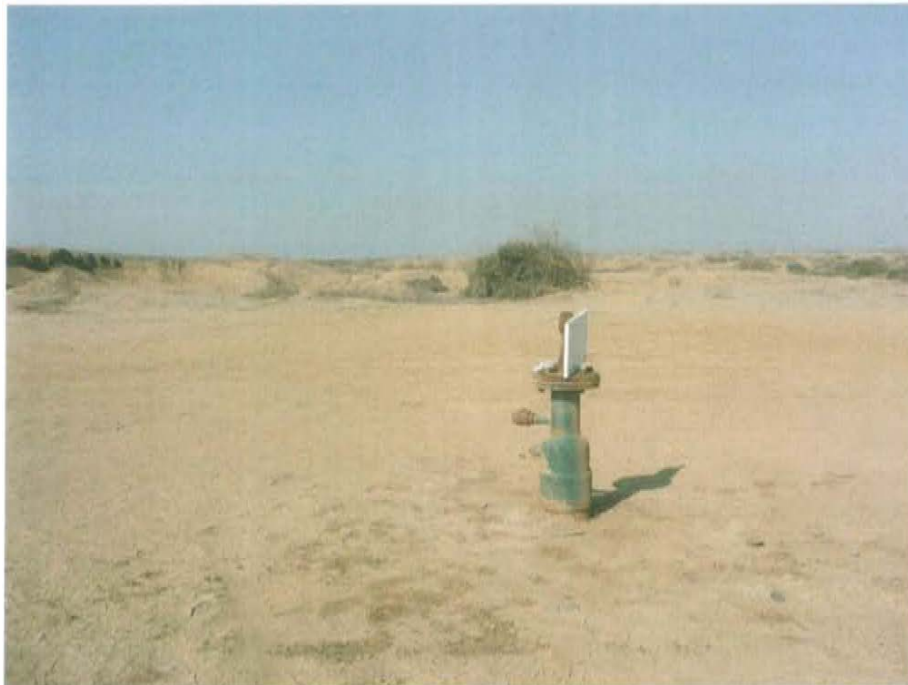
Fotografía N° 2. Vista panorámica de la ubicación del pozo T2296, área habilitada tipo terraplén, sin señales de prevención..
