INFORME N° 472 - 2014-OEFA/DE-SDCA-CIPASH

ASUNTO : Identificación de pasivo ambiental del subsector hidrocarburos con código de Ficha OEFA F00741, ubicado en el Lote XX, en el distrito de Zorritos de la provincia Contralmirante Villar del departamento de Tumbes.

ANEXO 1

Registro fotográfico

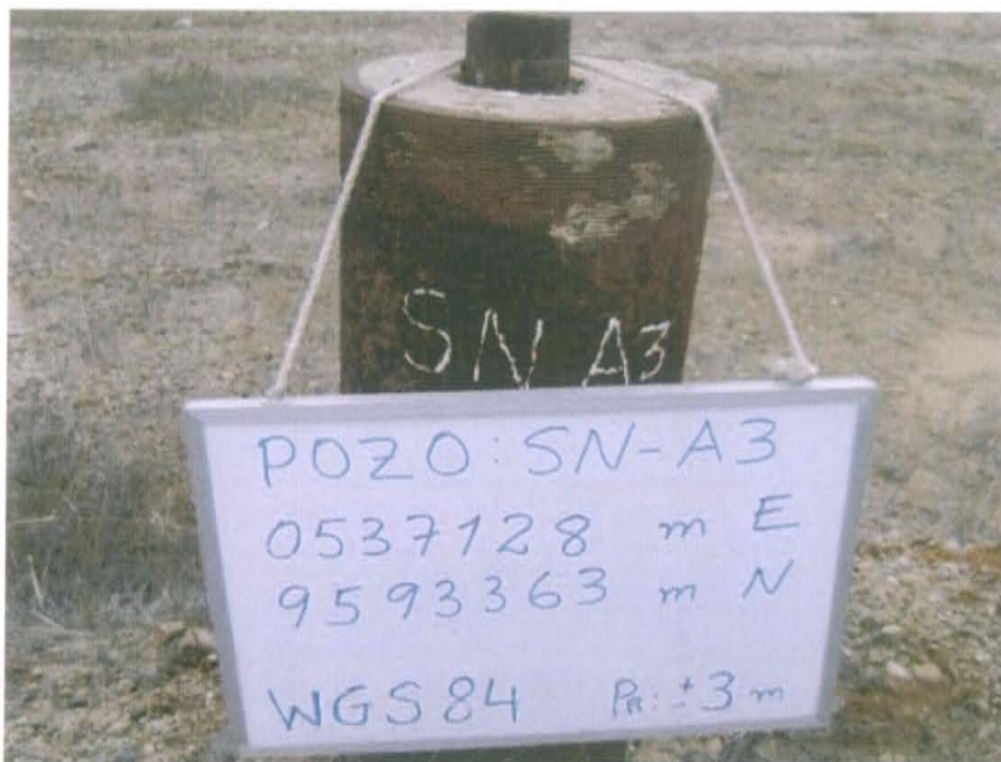
14. Durante la evaluación in situ realizada por el OEFA del 17 de octubre del 2013, se pudo observar que el pozo inactivo tiene un casing (tubería de revestimiento) que sobresale 0,7 m aproximadamente sobre la superficie del suelo. Se observó que la entrada del pozo estaba con cemento por lo que no se observa afloramiento ni derrames recientes alrededor del pozo y tampoco se perciben olores característicos a hidrocarburos procedentes de emisiones desde el pozo (ver anexos 1 y 2).

Fotografía N° 1. Se observa un pozo inactivo, que presenta un casing que sobresale 0,7 m sobre el nivel de superficie del suelo, no cuenta con cabezal ni válvulas que aseguren su hermetismo.

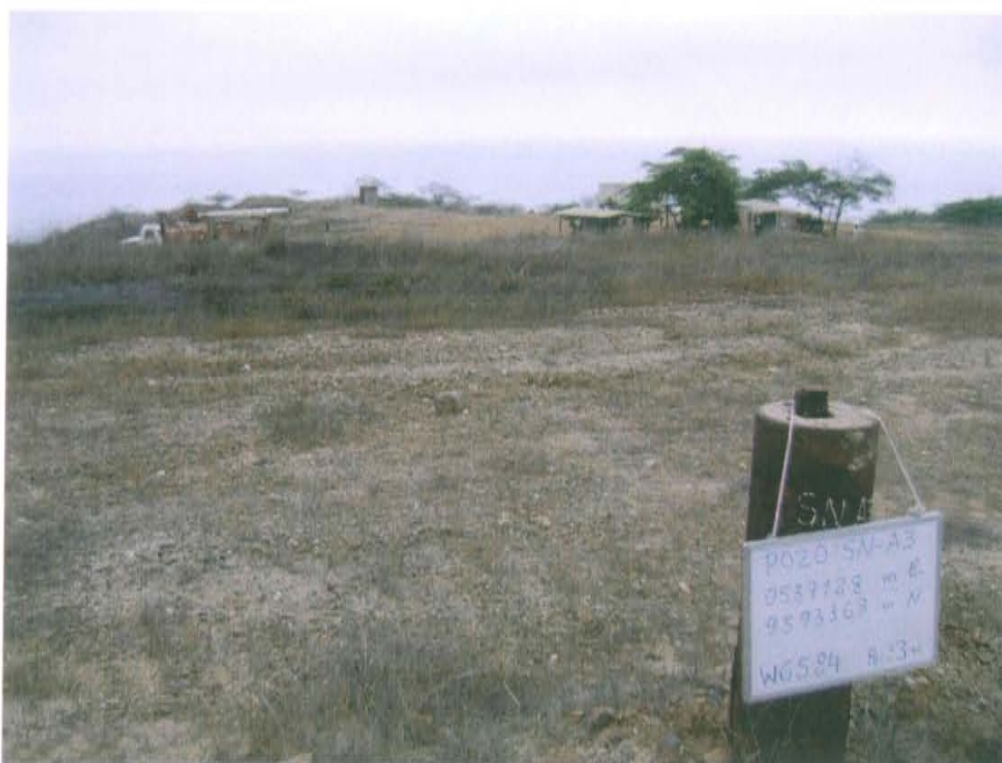
Fotografía N° 2. No se observa afloramientos de fluidos ni derrames recientes alrededor del pozo y no se perciben olores característicos a hidrocarburos procedentes de emisiones desde el pozo.

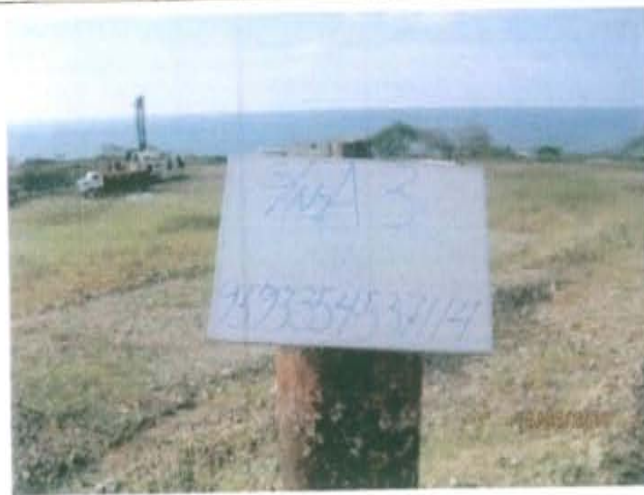
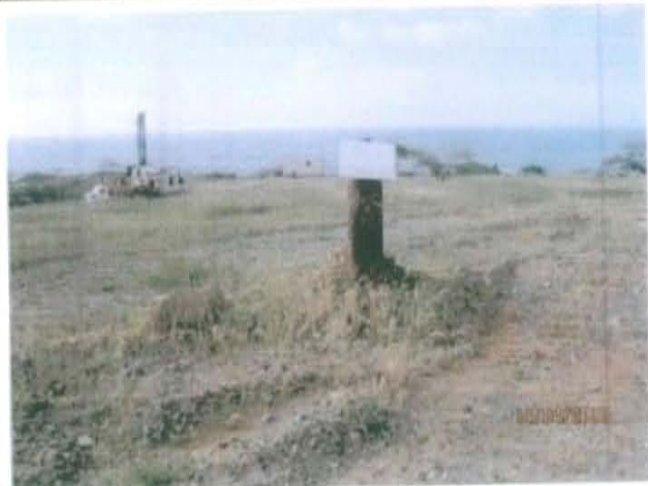
3. REGISTRO FOTOGRÁFICO

Pozo inactivo (Sin Información de su estado), se expone como un casing bastante corroído de 4" relleno de cemento y 1.50 m. de altura, se encuentra en una planicie con vegetación verde. Cuenta con acceso carretero.

Inadecuado abandono de pozo por antigua actividad de exploración de hidrocarburos
