**INFORME N° 0314 - 2015-OEFA/DE-SDCA-CIPASH****RECIBIDO****27 FEB. 2015**Vº ..... Hora: 4:00 pm  
Firmado:

**ASUNTO :** Identificación de pasivo ambiental del subsector hidrocarburos con código de Ficha OEFA F00685, ubicado en el Lote XX (ex Lote XIV), en el distrito de Zorritos de la provincia Contralmirante Villar del departamento de Tumbes.

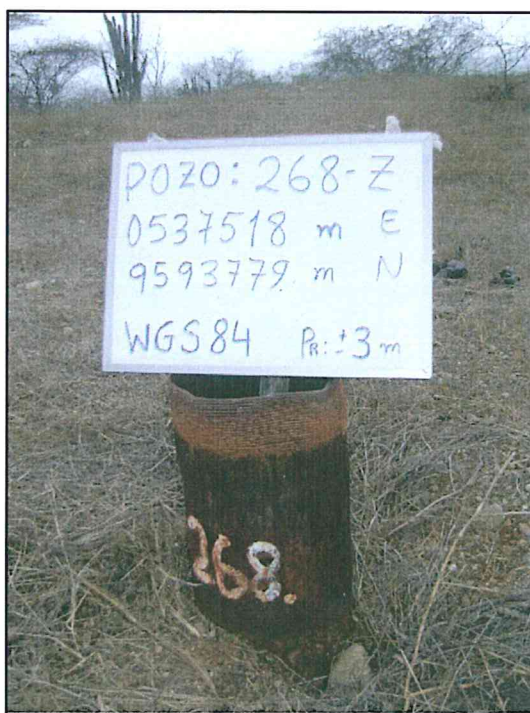
14. Durante la evaluación in situ realizada por el OEFA, el 17 de octubre de 2013, se encontró un pozo petrolero inactivo que no cuenta con terraplén habilitado ni acceso vehicular. Se visualizó un casing de 8 pulgadas de diámetro sin cabezal ni válvula u otro accesorio que garantice su hermetismo, por lo que se considera abierto y expuesto al ambiente, el casing del pozo sobresale a 0,3 m sobre el nivel de la superficie del suelo;

asimismo, no se percibió olores característicos a hidrocarburos, ni se observó suelo con presencia de hidrocarburos a nivel superficial, ya sea por derrame, fuga y/o afloramiento (ver anexos 1 y 2).

Fotografía N° 1. Se observa el Pozo 268-Z con casing abierto y expuesto al ambiente.

15. En ese sentido, de la revisión de los antecedentes y las observaciones en campo se tiene que el pozo se encuentra mal abandonado, toda vez que no se encuentra herméticamente cerrado ni en condiciones seguras, tal como se establece en el Artículo 2° del Decreto Supremo N° 032-2004-EM - Reglamento de las Actividades de Exploración y Explotación de Hidrocarburos<sup>6</sup>; asimismo, no cuenta con un último tapón de cemento desde los doscientos (200) metros de profundidad hasta la superficie, conforme se establece en el Artículo 200° del Decreto Supremo en mención<sup>7</sup> ni cuenta con una varilla de acero de dos (2) metros de altura con el número del pozo soldado a la plancha que tapa el pozo, tal como se establece en el Artículo 203° del Decreto Supremo N° 032-2004-EM<sup>8</sup>.

36. Conforme a las conclusiones expuestas, se recomienda remitir el presente Informe a la Dirección General de Asuntos Ambientales Energéticos del Ministerio de Energía y Minas, para su conocimiento y fines pertinentes.

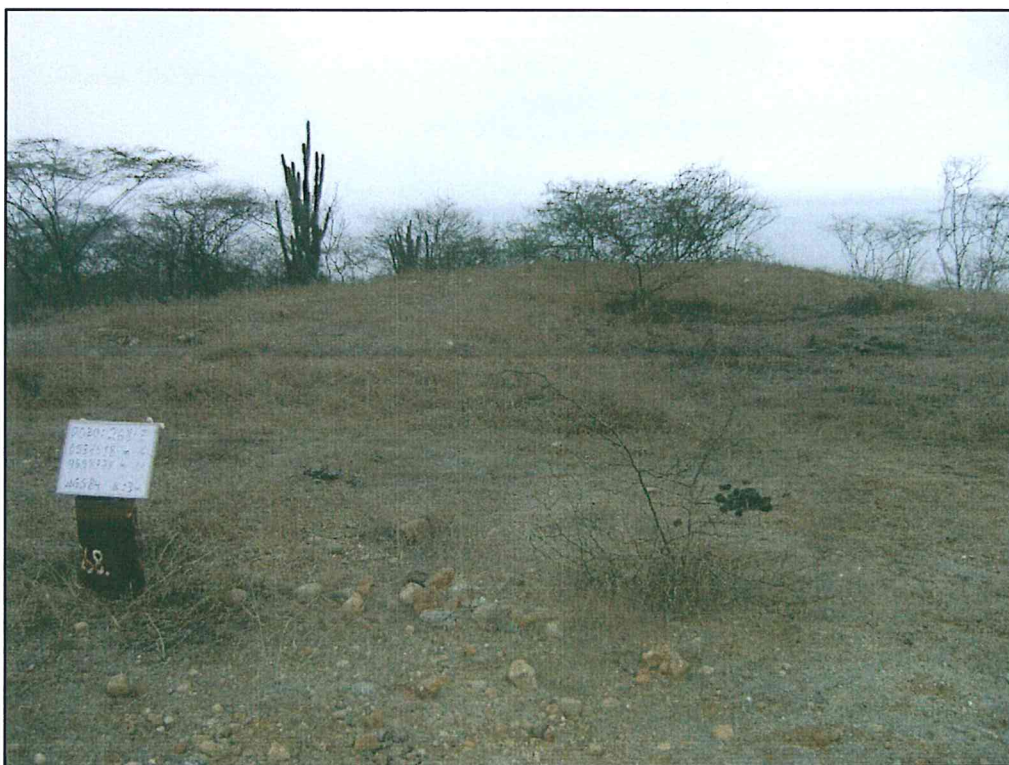
13. La zona evaluada se caracteriza por tener una topografía ligeramente ondulada, ubicada dentro de un bosque seco ralo con presencia predominante de pastos naturales y algarrobos. Asimismo, se encuentra encima de loma y al pie de barranco.

Fotografía N°2.- Zona de bosque seco donde se encuentra ubicado el Pozo 268-Z.

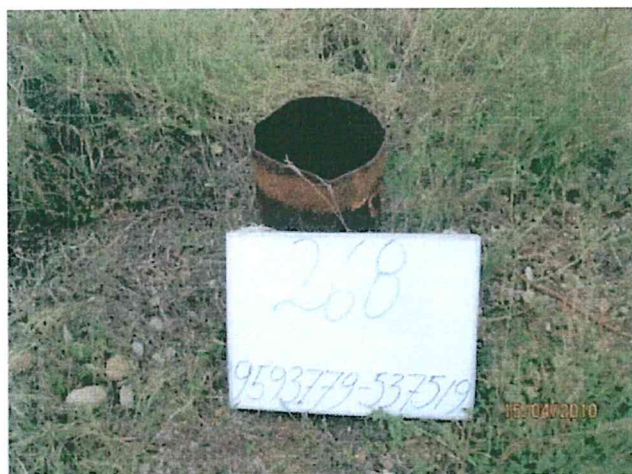
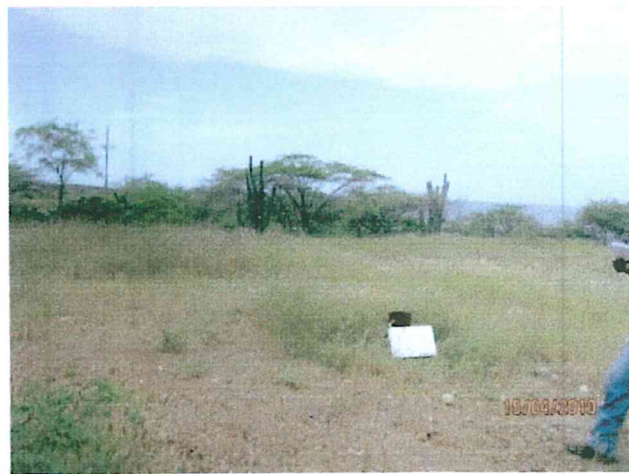
**3. REGISTRO FOTOGRÁFICO**

Pozo inactivo APA, expone un casing abierto de 8" y está protegido por un hoyo cuadrilátero de tierra, se encuentra en una plataforma conservada donde se desarrolla vegetación pastizal. No cuenta con acceso carretero.

Inadecuado abandono de pozo por antigua actividad de exploración y explotación de hidrocarburos
