**INFORME N° 473 - 2014-OEFA/DE-SDCA-CIPASH**

ASUNTO : Identificación de pasivo ambiental del subsector hidrocarburos  
con código de Ficha OEFA F00740, ubicado en el Lote XX, en el  
distrito de Zorritos de la provincia Contralmirante Villar del  
departamento de Tumbes.

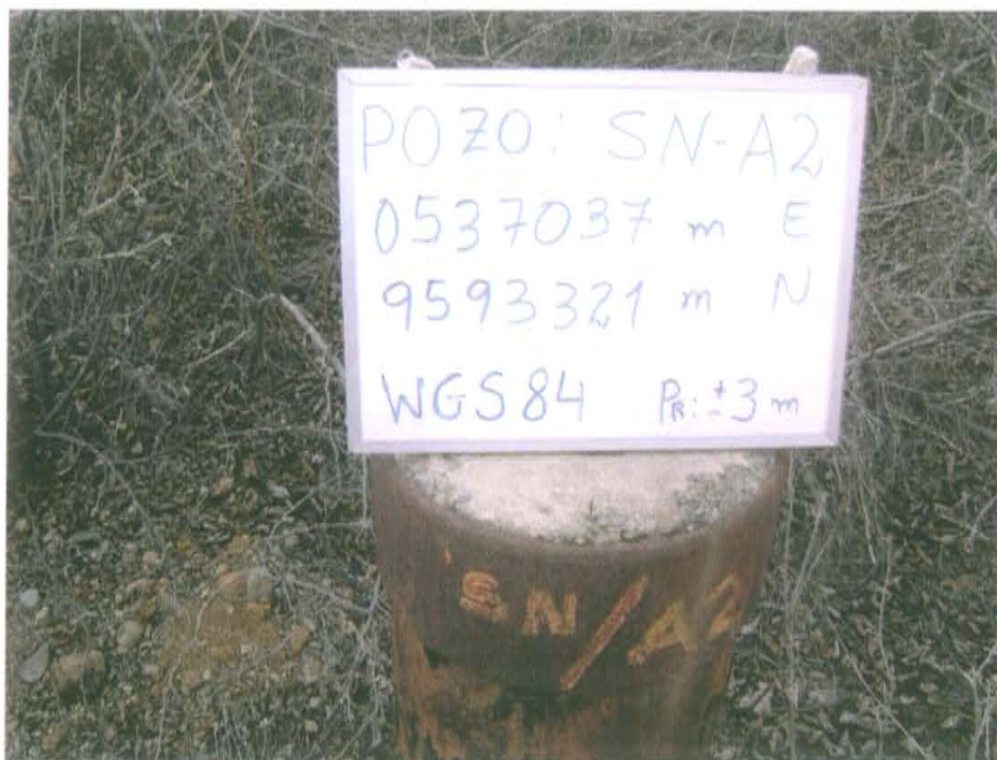
el pozo inactivo con casing de 12 plg de diámetro que sobresale 0,6 m sobre el nivel de la superficie del suelo y con cemento en su interior. Por otro lado, el pozo no presenta plataforma y no se observó afloramiento de líquidos ni suelo con presencia de hidrocarburo a nivel superficial y tampoco se percibió olor característico a hidrocarburo (ver anexos 1 y 2).

Fotografía N° 1. Pozo abandonado perteneciente a la Ficha OEFA F00740, con cemento en el interior y casing deteriorado.

1. Asimismo, por las condiciones en las que se encuentra este pozo, el cual posee casing cementado, posiblemente se trate de un pozo con abandono permanente, el cual no estaría cumpliendo con poseer la varilla y número de identificación del pozo sobre el nivel de la superficie y por lo tanto no posee el corte mecánico de la tubería de revestimiento a nivel de la superficie como establece el Artículo 203° del Decreto Supremo N° 032-2004-EM - Reglamento de las Actividades de Exploración y Explotación de Hidrocarburos<sup>7</sup>. Además, posiblemente el pozo objeto del presente informe no cuente con tapón de cemento desde los doscientos (200) metros de profundidad hasta la superficie como se establece en el Artículo 200° del Decreto Supremo N° 032-2004-EM - Reglamento de las Actividades de Exploración y Explotación de Hidrocarburos<sup>8</sup> ya que no se incluye esta información en su antecedente de OSINERGMIG. Por lo tanto, se puede señalar que este pozo se encuentra mal abandonado.

- 37. Conforme a las conclusiones expuestas, se recomienda remitir el presente Informe a la Dirección General de Asuntos Ambientales Energéticos del Ministerio de Energía y Minas, para su conocimiento y fines pertinentes.

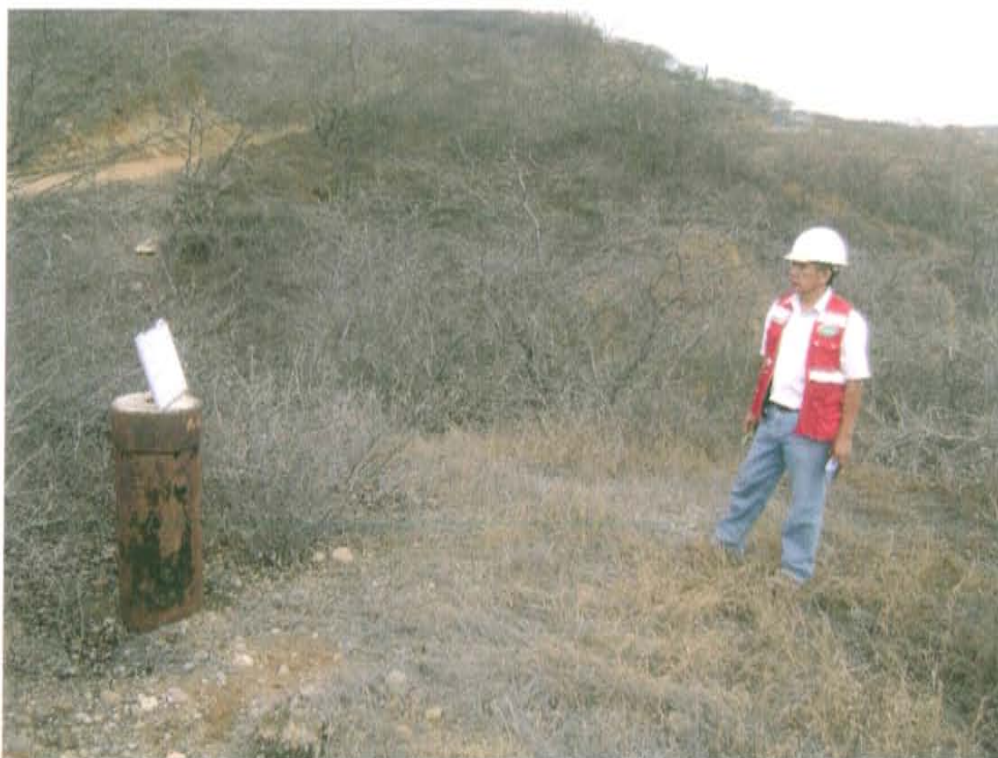
Fotografía N° 2. Pozo ubicado en una zona de pastos naturales en una colina.

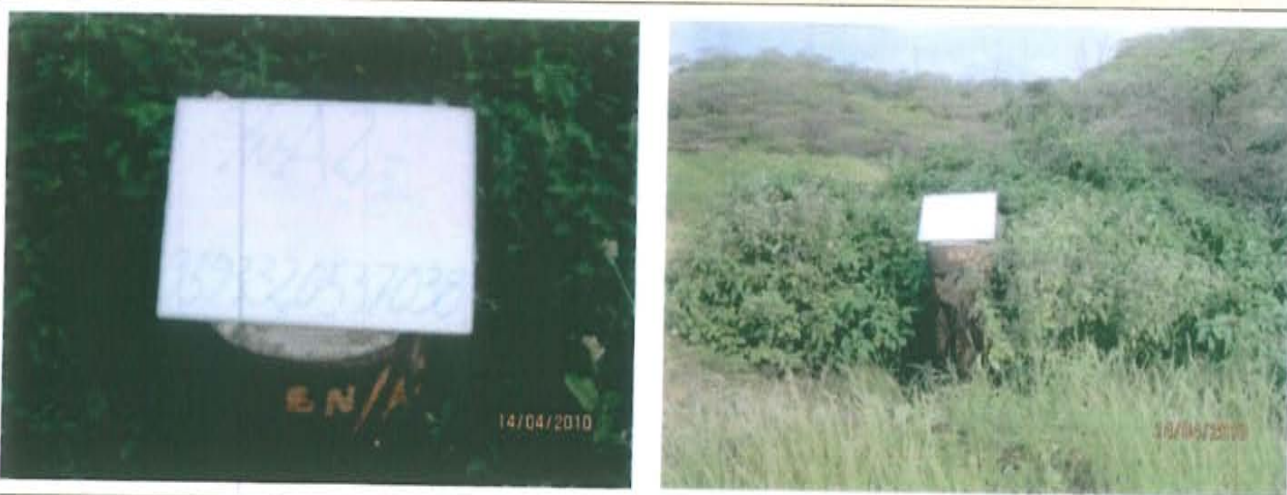
#### 3. REGISTRO FOTOGRÁFICO

Pozo inactivo (Sin Información de su estado), se expone como un casing de 12" relleno de cemento, se encuentra en una planicie con vegetación verde. Cuenta con acceso carretero.

Inadecuado abandono de pozo por antigua actividad de exploración de hidrocarburos
