**INFORME N° 893 - 2014-OEFA/DE-SDCA**

ASUNTO : Identificación de pasivo ambiental del subsector hidrocarburos, con código Ficha OEFA F00210, ubicado en el Lote VII/VI (ex Lote VII), en el distrito de La Brea de la provincia Talara del departamento de Piura.

II. IDENTIFICACIÓN DE PASIVO AMBIENTAL DEL SUBSECTOR HIDROCARBUROS CON CÓDIGO DE FICHA OEFA F00210

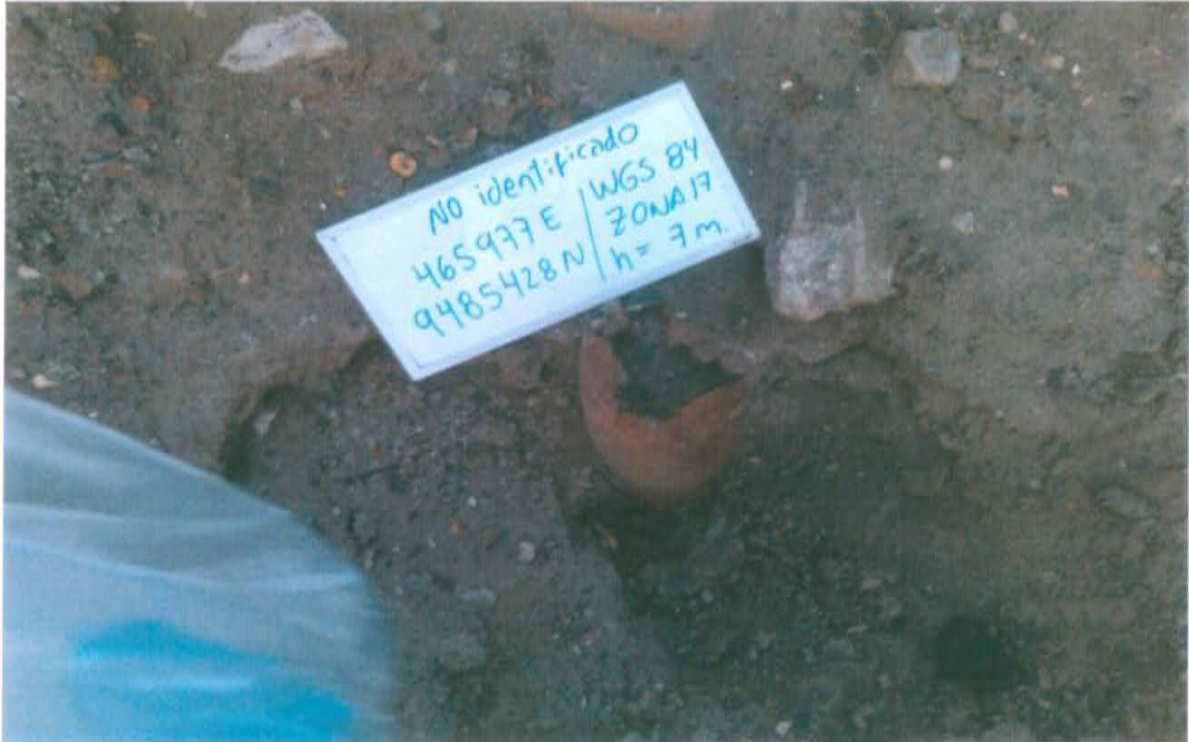
- Durante la evaluación in situ realizada por el OEFA el 30 de marzo de 2013, se observó el pozo abandonado e inactivo, con casing corroído y deteriorado, expuesto aproximadamente a 0,2 m. sobre la superficie del suelo. Asimismo, se observó que el pozo no cuenta con cabezal ni válvulas, y/o algún accesorio que asegure su hermetismo; sin embargo, no se observó afloramiento de líquidos ni suelo impregnado con hidrocarburo a nivel superficial, ni tampoco se percibieron olores característicos a hidrocarburos (ver anexos 1, 2 y 3).
- En ese sentido, de la evaluación in situ se tiene que el pozo se encuentra mal abandonado, toda vez que no se encuentra herméticamente cerrado ni en condiciones seguras para el abandono, conforme se establece en el Artículo 2° del Decreto Supremo N° 032-2004-EM - Reglamento de las Actividades de Exploración y Explotación de Hidrocarburos⁶.

Fotografía N° 1. Se observa el Pozo con código Ficha OEFA F00210 con casing corroído y deteriorado, sobre una superficie pedregosa lleno en su interior de tierra.

- (i) El pozo con código de Ficha OEFA F00210 califica como un pozo mal abandonado que no se encuentra herméticamente cerrado ni en condiciones seguras, de conformidad con lo establecido en el Artículo 2° del Decreto Supremo N° 032-2004-EM - Reglamento de las Actividades de Exploración y Explotación de Hidrocarburos.

35. Conforme a las conclusiones expuestas, se recomienda remitir el presente Informe a la Dirección General de Asuntos Ambientales Energéticos del Ministerio de Energía y Minas, para su conocimiento y fines pertinentes.

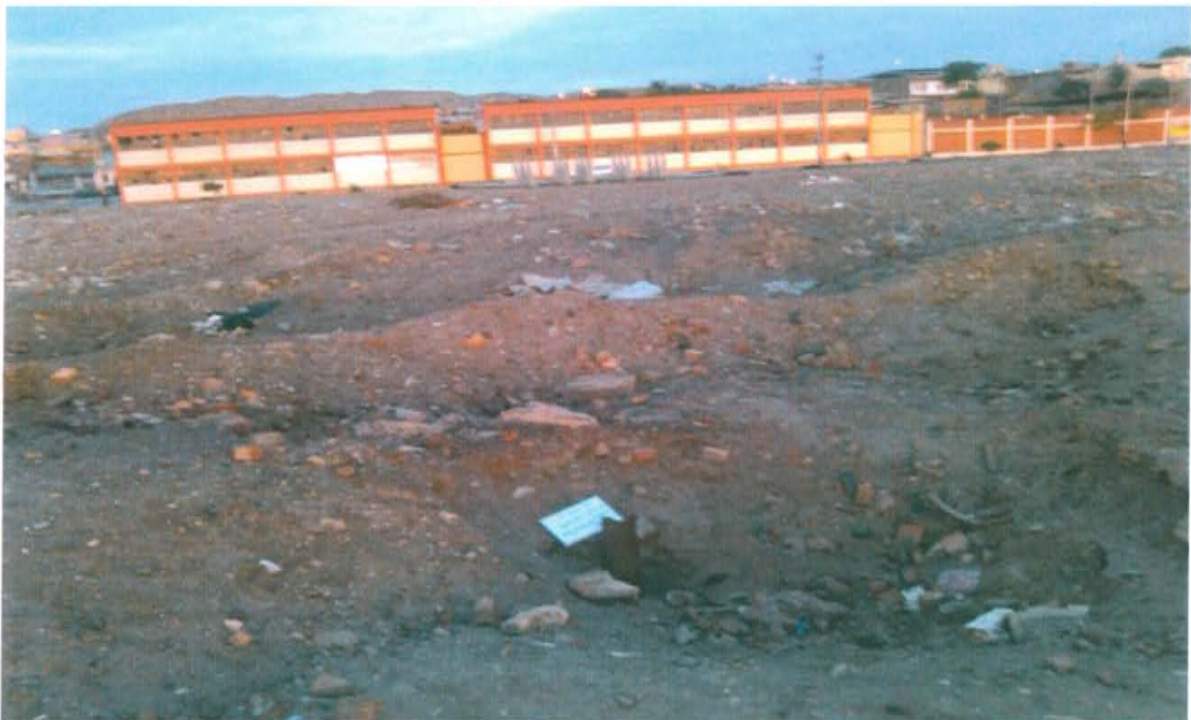
- El área evaluada se ubica próxima al Océano Pacífico y a viviendas. La superficie presenta pequeñas depresiones con un suelo pedregoso, así mismo se evidencia la existencia de distintos tipos de residuos sólidos a los alrededores circundantes al pozo

Fotografía N° 2. Vista panorámica del pozo, en donde se observa que se encuentra próximo a viviendas y a un centro educativo, la superficie a su alrededor es pedregosa y ondulada.
