INFORME N° 235 2014-OEFA/DE-SDCA-CIPASH

ASUNTO : Identificación de pasivo ambiental del subsector hidrocarburos con código de Ficha OEFA F00648, ubicado en el Lote VII/VI (Ex Lote VII), en el distrito de La Brea de la provincia Talara del departamento de Piura.

III. IDENTIFICACIÓN DE PASIVO AMBIENTAL DEL SUBSECTOR HIDROCARBUROS CON CÓDIGO DE FICHA OEFA F00648

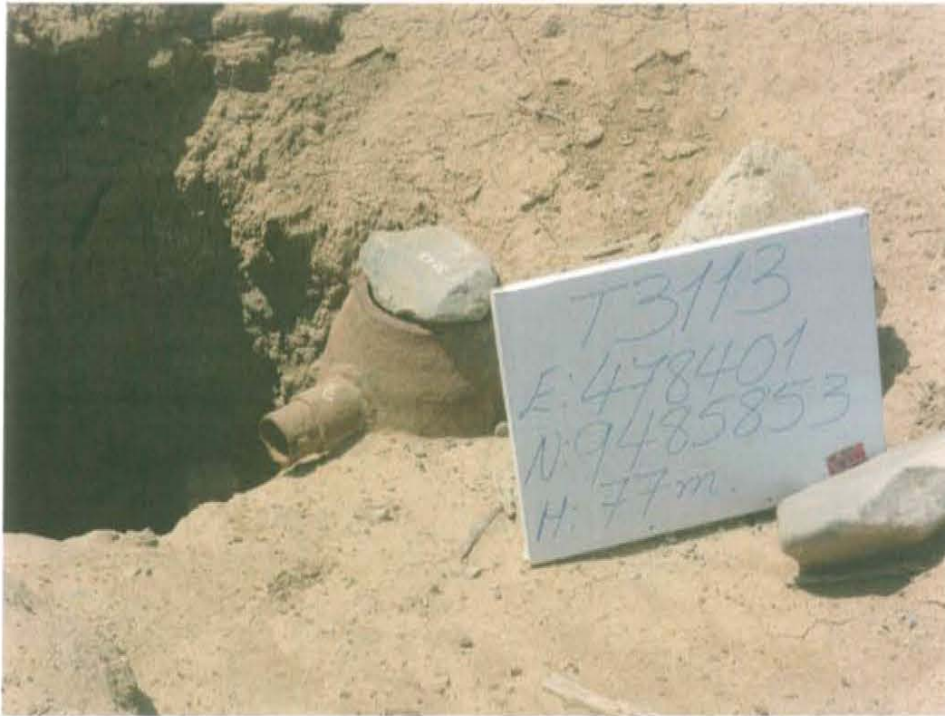
Fotografía N° 1. Pozo inactivo con código PERUPETRO T3113, se observa una roca tapando cabezal.

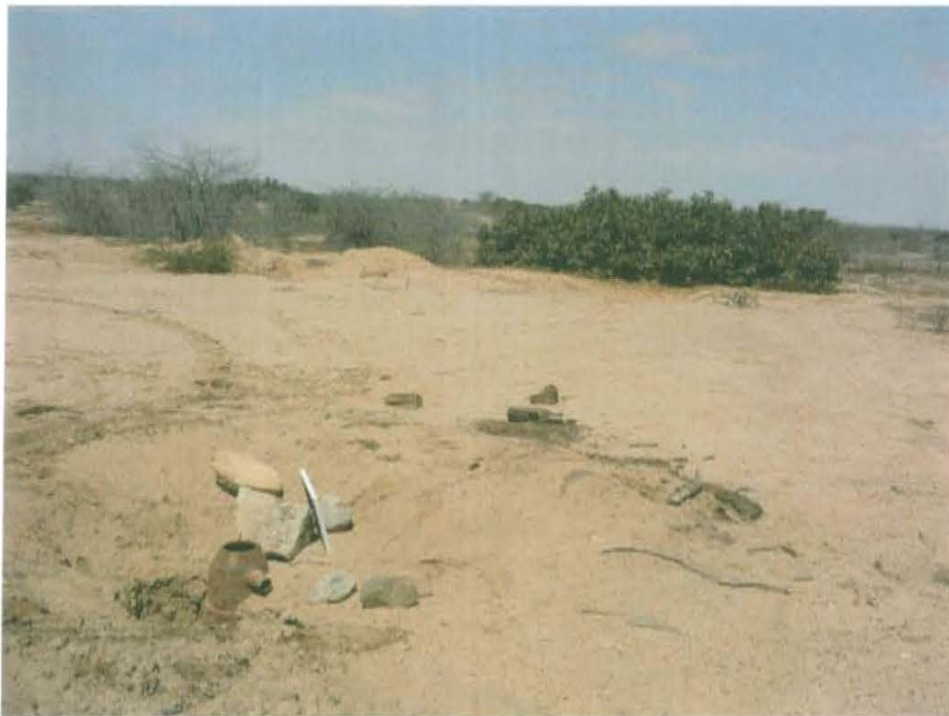
Fotografía N° 2. Vista panorámica de la ubicación del pozo con presencia de vegetación alrededor, el área del terreno presenta algunos residuos de madera.

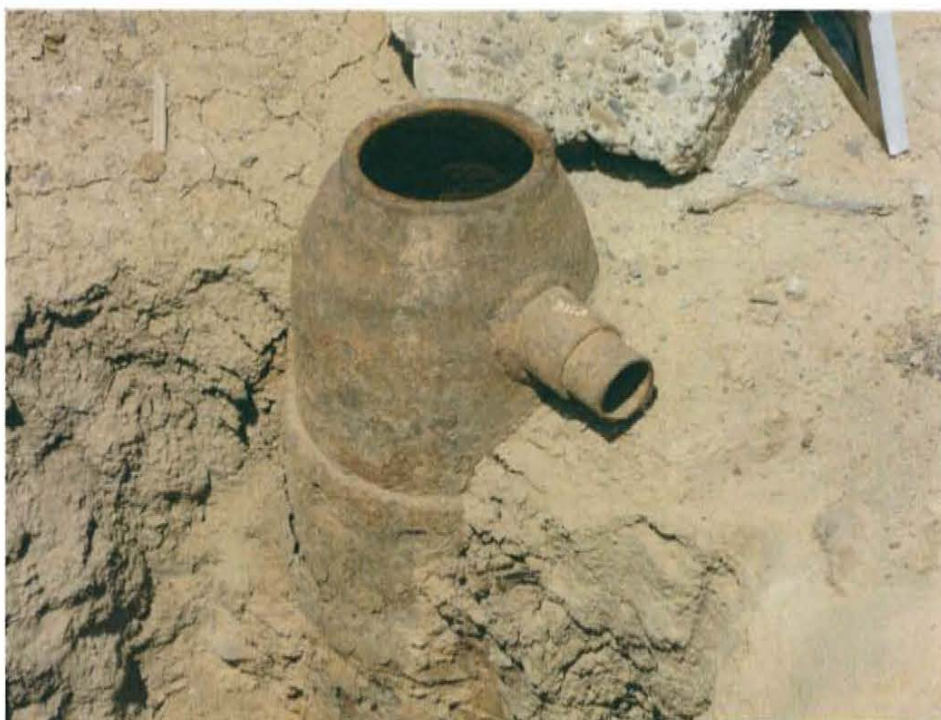
14. Durante la evaluación in situ realizada por el OEFA el 21 de julio de 2013, se observó un pozo con cabezal cortado y corroído sin válvulas de cierre, que no aseguraban su hermetismo. El cabezal de 5,7 m plg de diámetro que sobresalía del interior de un hoyo de 0,8-m de profundidad y 0,5 m de ancho. No se observaron afloramientos de fluidos desde el pozo; sin embargo se percibieron olores a hidrocarburos procedentes del pozo por lo que se realizó la medición de las emisiones gaseosas fugitivas, no se observó suelo con presencia de hidrocarburos a nivel superficial ni residuos. (Ver anexos 1, 2, 3)

Fotografía N° 3. Casing de 6 pulgadas de diámetro sin cabezal ni válvulas, ubicado a 0,8 m por debajo del nivel del suelo.

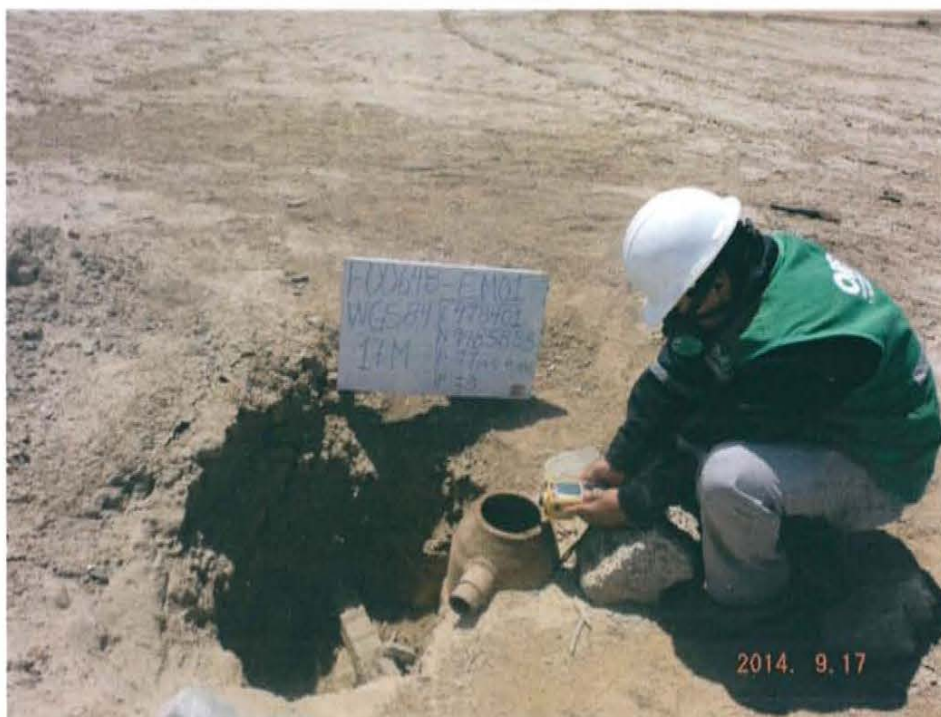
Fotografía N° 4. Medición de emisiones fugitivas en boca de pozo.

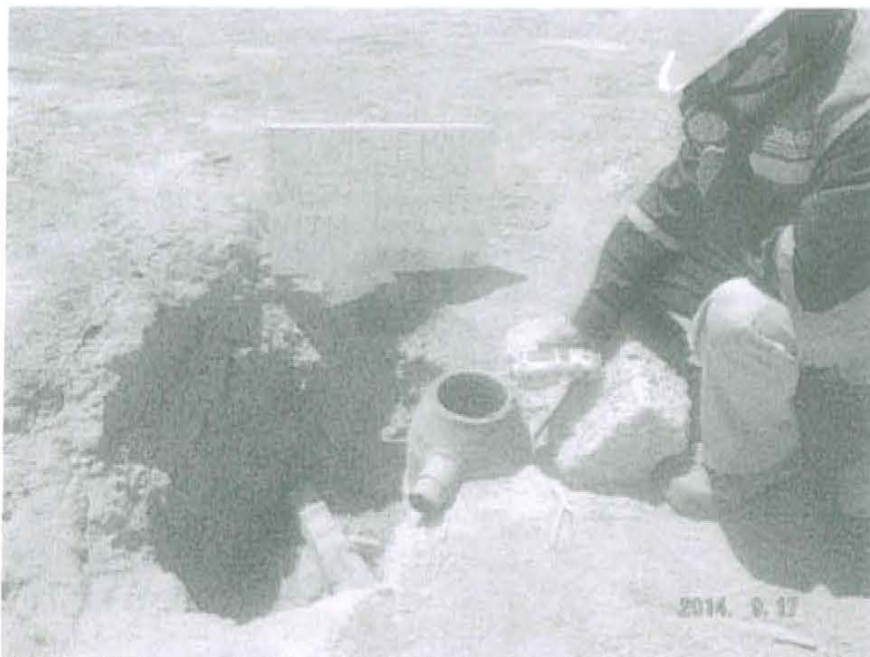
Fotografía N° 1. Medición en el punto F00648-EM01, ubicado en la fuente de emisión en boca del Pozo T3113.

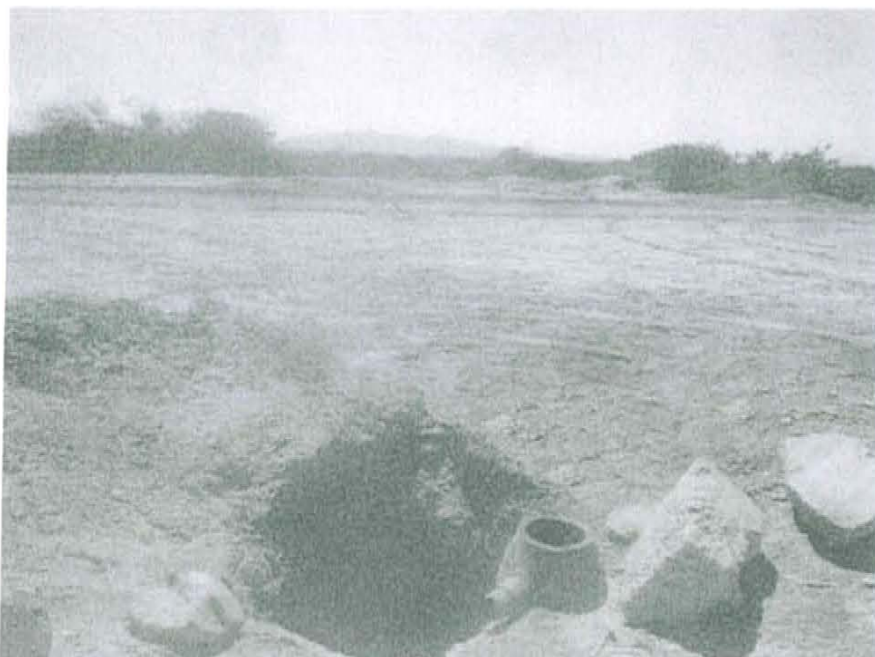
Fotografía N° 2. Mediciones en el F00648-VA01, se realizó en un recorrido en el área circundante alrededor del Pozo en un radio de 1 m, con una duración de 10 minutos.

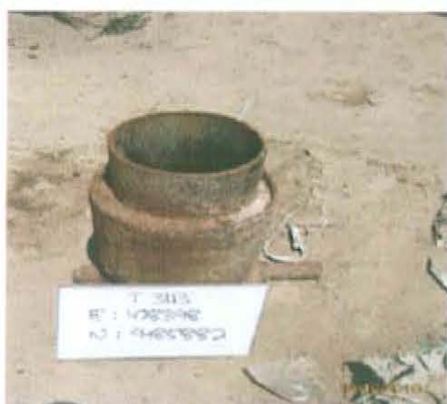
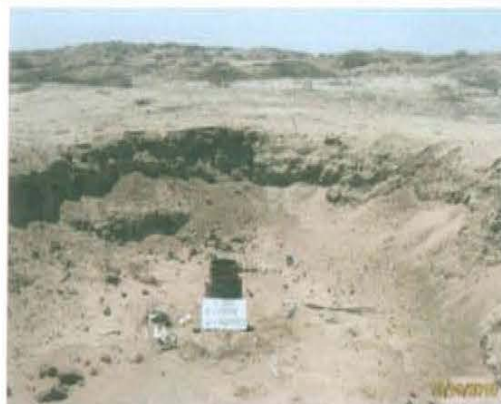
3. REGISTRO FOTOGRÁFICO

Pozo ATA, con casing y cabezal corroído y cortado, con fluido en el fondo y emanaciones de gas, cantina destruida con restos de madera, sin acceso vehicular y vegetación seca en la zona.

Inadecuado Abandono de Pozo
