**INFORME N° 555 - 2014-OEFA/DE-SDCA**

ASUNTO : Identificación de pasivo ambiental del subsector hidrocarburos con código de Ficha OEFA F00461, ubicado en el Lote VII/VI (ex Lote VII), en el distrito de La Brea de la provincia Talara del departamento de Piura.

FECHA : San Isidro, 18 JUL. 2014

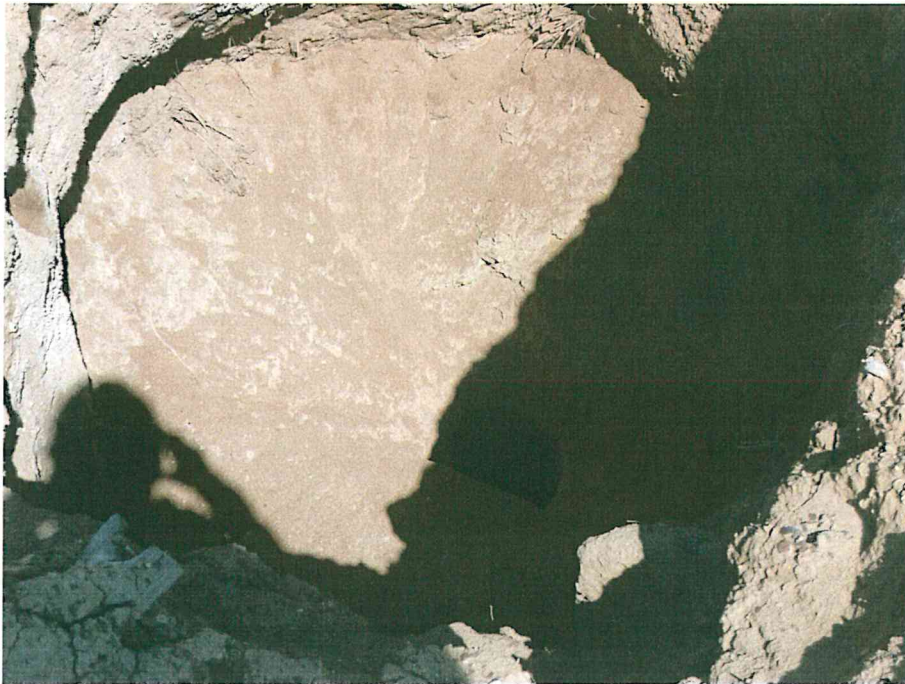
- Durante la evaluación in situ realizada por el OEFA el 7 de junio de 2013, se observó un pozo inactivo, que se encuentra dentro de un hoyo de aproximadamente 2,5 m de profundidad, el cual abarca un área aproximada de 33,38 m² y no presenta señales ni cercos de prevención. Asimismo, se observa que el casing (tubería de revestimiento) de 5 pulgadas de diámetro se encuentra a nivel del suelo y en su interior presenta acumulación de tierra; que el pozo no tiene cabezal ni válvulas, y que se encuentra al descubierto. Sin embargo, no se observó afloramiento de líquidos ni suelo impregnado con hidrocarburo a nivel superficial, ni tampoco se percibieron olores característicos a hidrocarburos (ver anexos 1, 2 y 3).

Fotografía N° 1. Pozo inactivo mal abandonado, sin cabezal, con casing a nivel del suelo, dentro de un hoyo de 2,5 m de profundidad.

- En ese sentido, de la revisión de los antecedentes y las observaciones en campo se tiene que el pozo se encuentra mal abandonado, toda vez que no se encuentra herméticamente cerrado ni en condiciones seguras para el abandono, conforme se establece en el Decreto Supremo N° 032-2004-EM - Reglamento de las Actividades de Exploración y Explotación de Hidrocarburos⁶.

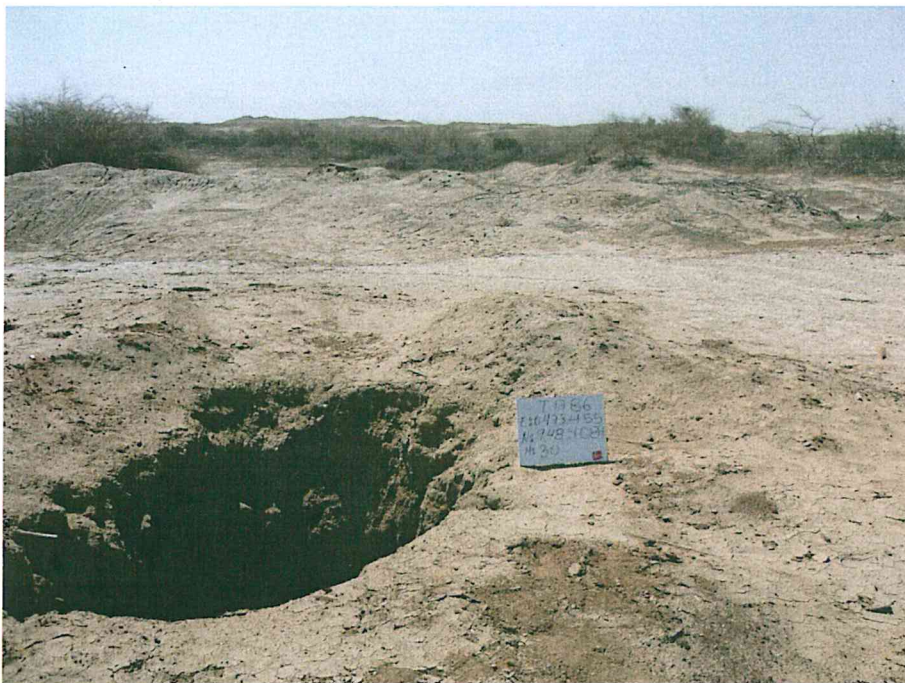
Fotografía N° 2. Área evaluada caracteriza por presentar planicies o tablazos, con algunas zonas ligeramente onduladas como lomas y superficies depresionadas.

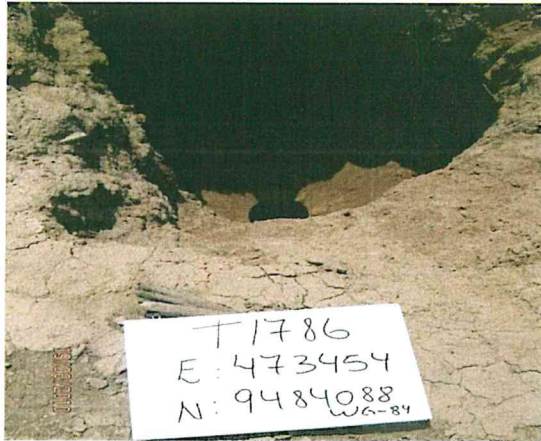
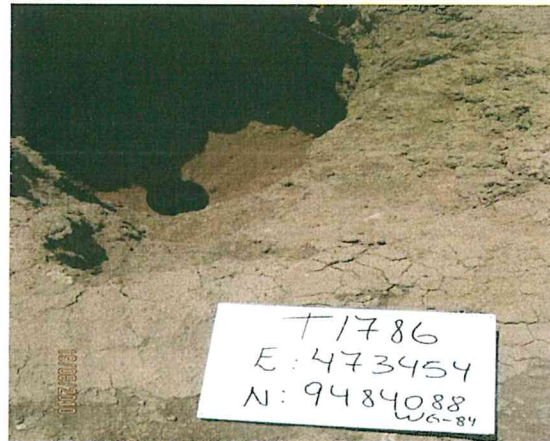
3. REGISTRO FOTOGRÁFICO

Pozo ATA, con signos de fluido en el fondo, cantina destruida, restos de madera y vegetación seca en la zona.

Inadecuado Abandono de Pozo
